RAPPORT DE REPERAGE DES MATERIAUX ET PRODUITS DE LA LISTE A A INTEGRER AU DOSSIER AMIANTE - PARTIES PRIVATIVES

PROGRAMME 35LAM0505

37 RUE DES PECHEURS

MODULE 35LAM0505
77360 VAIRES SUR MARNE

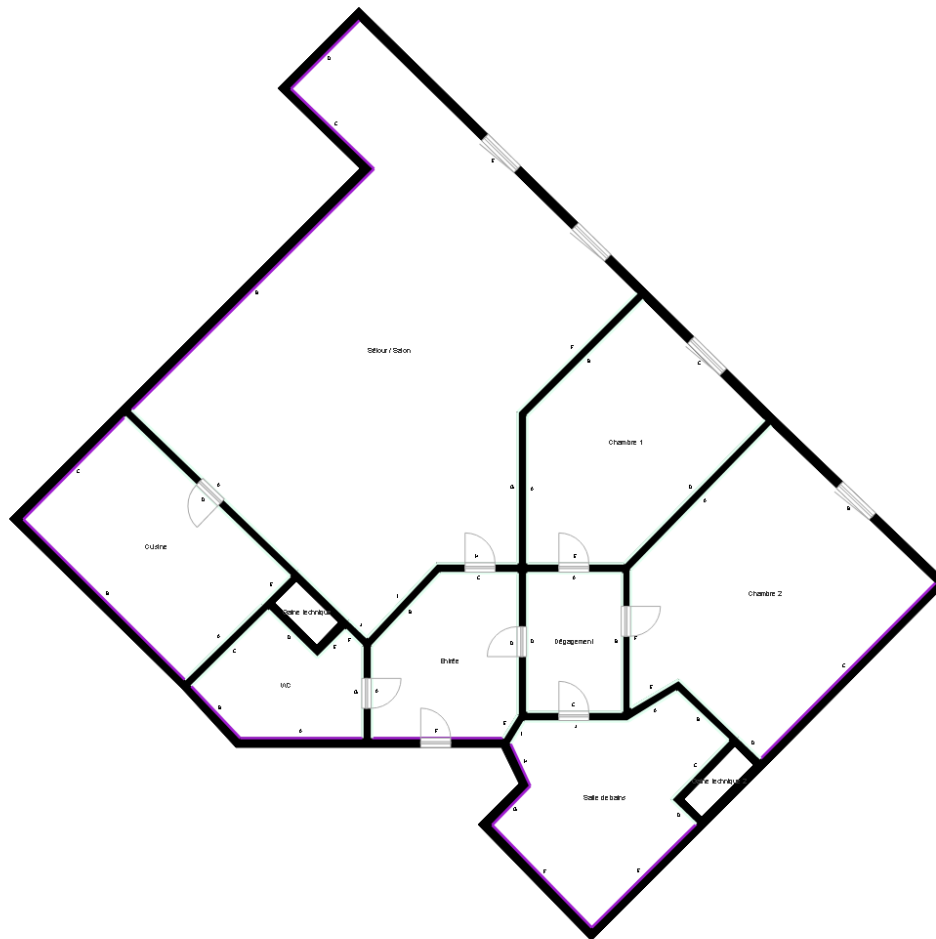
ANNEXE 2 – CROQUIS DE LOCALISATION DE PRELEVEMENTS

Cloisons Plaques de plâtre
	Murs Bois
	Murs Brique
	Murs périphériques / Plaques de plâtre
	Murs carreaux de plâtre
	Murs Béton / Enduit
	Murs porteurs et/ou mur de refend / Plaques de plâtre
	Murs périphériques / Doublage (plaque de plâtre + isolant)
	Torchis
	Murs Brique / Enduit
	Murs Brique plâtrière
	Murs Pierre
	Murs Machefer

Murs amiantés
	Prélèvements de sol amianté
	Prélèvements de sol non amiantés
	Prélèvements de plafond amiantés
	Prélèvements de plafond non amiantés
	Prélèvements de mur amiantés
	Prélèvements de mur non amiantés
	Autres types de prélèvements amiantés
	Autres types de prélèvements non amiantés
	Sols amiantés
	Plafonds amiantés
	Sols et plafonds amiantés
	Conduits amiantés
	Conduits non amiantés
