Conclusion :

**Dans le cadre de la mission décrit en tête de rapport, il a été repéré des matériaux et produits contenant de l'amiante.
Certains matériaux ont été déclarés amiantés sur jugement personnel de l'opérateur.**

Date de visite : 23 juillet 2014
Heure d'arrivée sur site : 10 : 00
Heure de départ du site : 10 : 30
N° de dossier : 2013-09-300 FK DTA PC OPH
Diagnostic établi par : E. LAMBOLEY
Identité du propriétaire : OPH 77 BP 114
Adresse du propriétaire : 10 AV CHARLES PEGUY
77002 MELUN
Adresse du bien visité : 2 Square Paul Algis
77360 Vaires sur Marne

FICHE RECAPITULATIVE DU DOSSIER TECHNIQUE AMIANTE

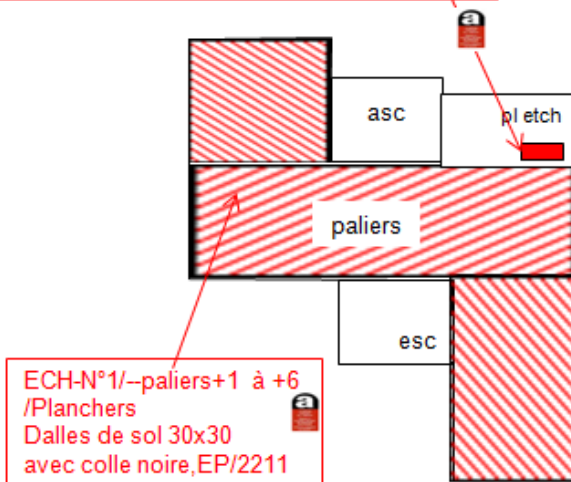
paliers +1 à +6

–placards technique rdc à +6/Planchers
Plaques planes (Fibres-ciment), EP/2101 (photo n° 1141)

ECH-N°1/–paliers+1 à +6
/Planchers
Dalles de sol 30x30
avec colle noire, EP/2211

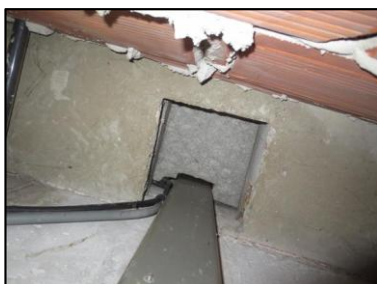
Photo N° 1141 AMIANTE CIMENT --
placards technique rdc à
+6Planchers Plaques planes (Fibres-
ciment)

Localisation	Nature du matériau	Etat de conservation (1)
--placards technique rdc à +6 (Planchers)	Fibres ciment (Plaques planes (Fibres-ciment))	EP
--paliers +1 à +6 (Planchers)	Revêtement de sol (Dalles de sol 30x30 avec colle noire)	EP

Date de chaque repérage	Type de repérage	Matériau ou produit	Localisation précise (faire référence le cas échéant au plan, croquis ou photos joints)	Etat de conservation (2)	Mesures préconisées par l'opérateur
23 juillet 2014	Fibres ciment	Plaques planes (Fibres-ciment)	--placards technique rdc à +6	EP	Evaluation périodique
23 juillet 2014	Revêtement de sol	Dalles de sol 30x30 avec colle noire	--paliers +1 à +6	EP	Evaluation périodique

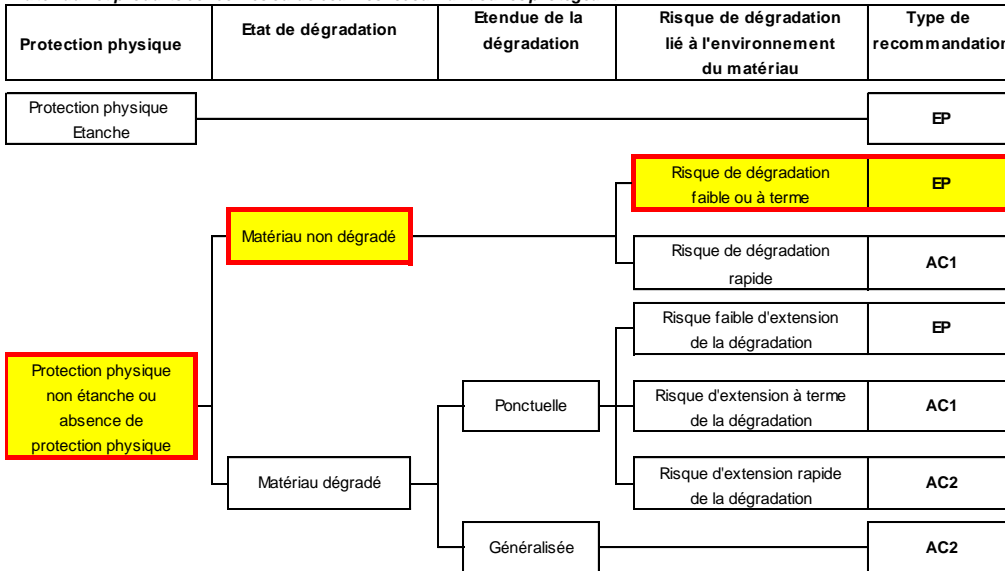
N° dossier : 2013-09-300 FK DTA PC OPH
 Date de l'évaluation : 23/07/2014
 Bâtiment :
 Local ou zone homogène : Ech :
 Désignation déclarée du local : placards technique rdc à +6
 Matériau ou produit : Planchers, Plaques planes (Fibres-ciment)
 Conclusion : Procéder à une évaluation périodique

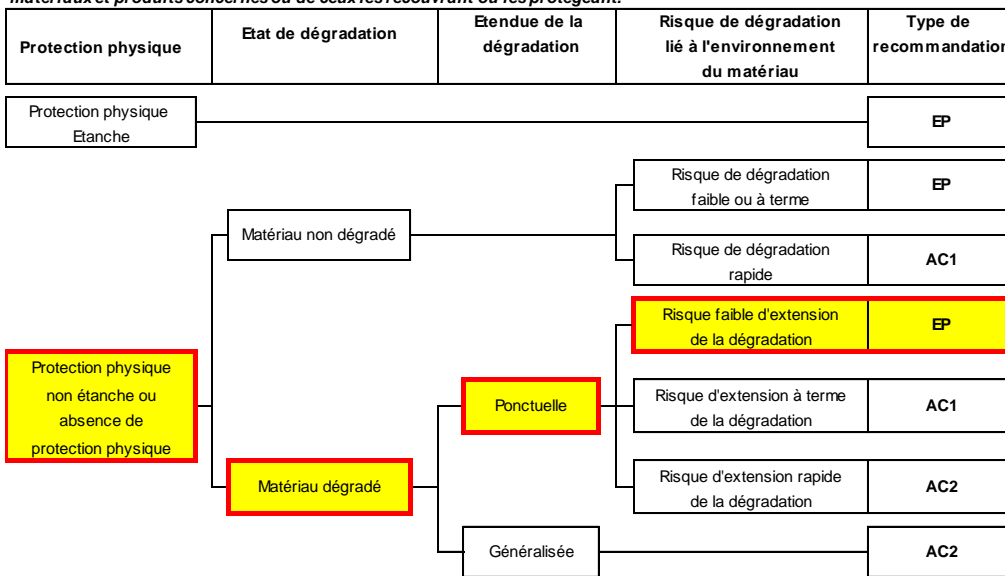
N° dossier : 2013-09-300 FK DTA PC OPH
 Date de l'évaluation : 23/07/2014
 Bâtiment :
 Local ou zone homogène : Ech : ECH-N°1
 Désignation déclarée du local : paliers +1 à +6
 Matériau ou produit : Planchers, Dalles de sol 30x30 avec colle noire
 Conclusion : Procéder à une évaluation périodique
