N° de dossier : 2013-09-300 FK DTA PC OPH

Date de visite : 23 juillet 2014

Date de visite : 23 juillet 2014
Heure d'arrivée sur site : 08 : 00
Heure de départ du site : 08 : 30
N° de dossier : 2013-09-300 FK DTA PC OPH
Diagnostic établi par : E. LAMBOLEY
Identité du propriétaire : OPH 77 BP 114
Adresse du propriétaire : 10 AV CHARLES PEGUY
77002 MELUN
Adresse du bien visité : 4 Square Paul Algis
77360 Vaires sur Marne

Fiche de visite et de repérage de matériaux susceptibles de contenir de l'amiante

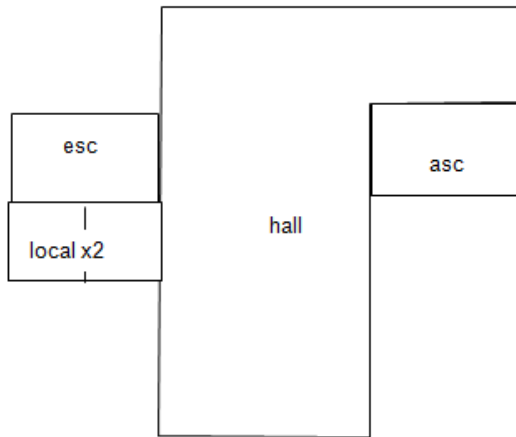
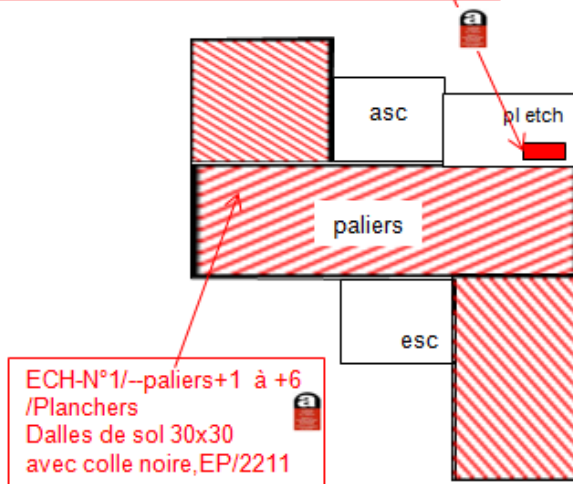
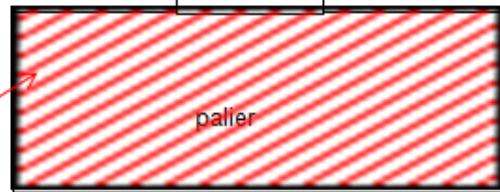
PLAN OU CROQUIS

paliers +1 à +6

-placards technique rdc à +6/Planchers
Plaques planes (Fibres-ciment),EP/2101 (photo n° 1141)

ECH-N°1/-paliers+1 à +6
/Planchers
Dalles de sol 30x30
avec colle noire,EP/2211

ECH-N°1/--paliers+1 à +6
/Planchers
Dalles de sol 30x30
avec colle noire,EP/2211

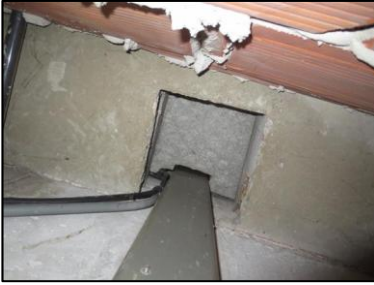
Photo N° 1141 AMIANTE CIMENT --
placards technique rdc à +9
Planchers Plaques planes (Fibres-
ciment)

N° dossier : 2013-09-300 FK DTA PC OPH
Date de l'évaluation : 23/07/2014
Bâtiment :
Local ou zone homogène : Ech :
Désignation déclarée du local : placards technique rdc à +6
Matériau ou produit : Planchers, Plaques planes (Fibres-ciment)
Conclusion : Procéder à une évaluation périodique
