N° de dossier : 2013-09-300 FK DTA PC OPH

Date de visite : 23 juillet 2014
Heure d'arrivée sur site : 08 : 00
Heure de départ du site : 08 : 30
N° de dossier : 2013-09-300 FK DTA PC OPH
Diagnostic établi par : E. LAMBOLEY
Identité du propriétaire : OPH 77 BP 114
Adresse du propriétaire : 10 AV CHARLES PEGUY
77002 MELUN
Adresse du bien visité : 8 Square Paul Algis
77360 Vaires sur Marne

FICHE RECAPITULATIVE DU DOSSIER TECHNIQUE AMIANTE

Fiche de visite et de repérage de matériaux susceptibles de contenir de l'amiante

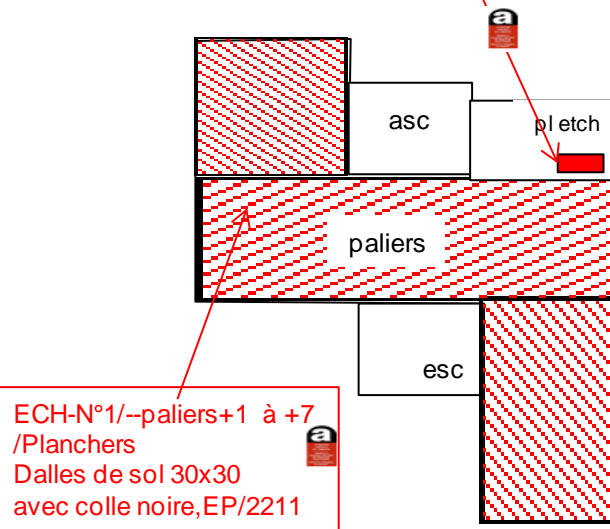
paliers +1 à +6

--placards technique rdc à +9/Planchers
Plaques planes (Fibres-ciment),EP/2101 (photo n° 1141)

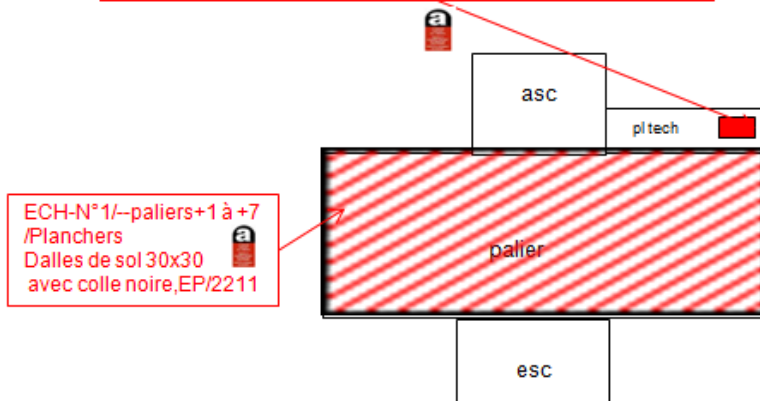
palier +7

--placards technique rdc à +7/Planchers
Plaques planes (Fibres-ciment),EP/2101 (photo n° 1141)

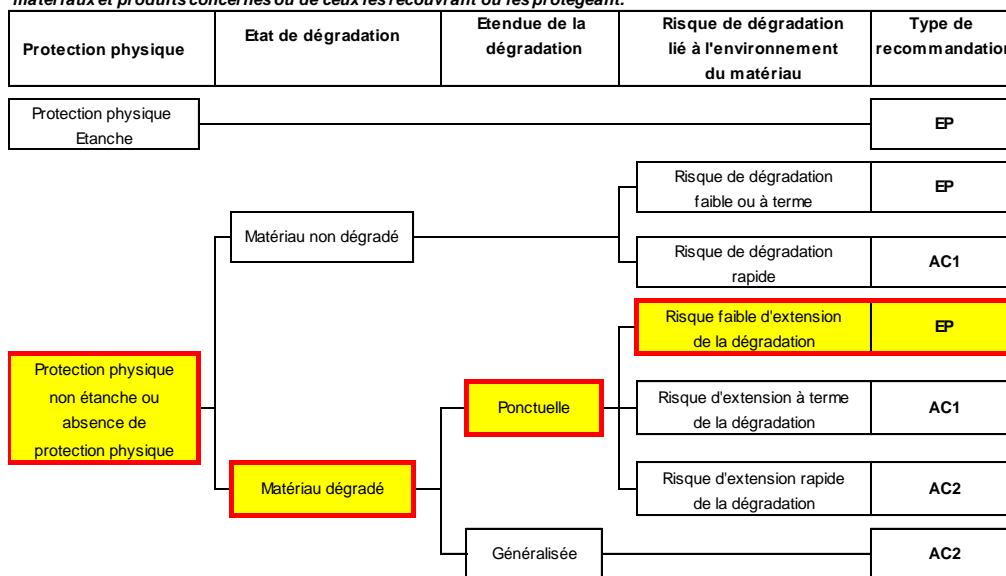
N° dossier : 2013-09-300 FK DTA PC OPH
 Date de l'évaluation : 23/07/2014
 Bâtiment :
 Local ou zone homogène : Ech : ECH-N°1
 Désignation déclarée du local : paliers +1 à +7
 Matériau ou produit : Planchers, Dalles de sol 30x30 avec colle noire
 Conclusion : Procéder à une évaluation périodique
