N° de dossier : 2013-09-300 FK DTA PC OPH

Date de visite : 23 juillet 2014
Heure d'arrivée sur site : 08 : 00
Heure de départ du site : 08 : 30
N° de dossier : 2013-09-300 FK DTA PC OPH
Diagnostic établi par : E. LAMBOLEY
Identité du propriétaire : OPH 77 BP 114
Adresse du propriétaire : 10 AV CHARLES PEGUY
77002 MELUN
Adresse du bien visité : 9 Square Paul Algis
77360 Vaires sur Marne

FICHE RECAPITULATIVE DU DOSSIER TECHNIQUE AMIANTE

Fiche de visite et de repérage de matériaux susceptibles de contenir de l'amiante

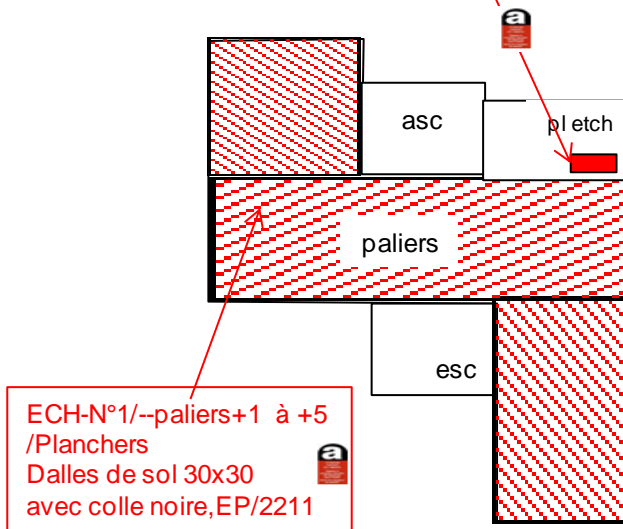
paliers +1 à +4

--placards technique rdc à +5/Planchers
Plaques planes (Fibres-ciment),EP/2101 (photo n° 1141)

ECH-N°1/--paliers+1 à +5
/Planchers
Dalles de sol 30x30
avec colle noire,EP/2211
