# Rapport de repérage des matériaux et produits contenant de l'amiante avant réalisation de travaux dans un immeuble bâti

<b>Bien concerné</b> 1 2 SQUARE PAUL ALGIS  77360 VAIRES SUR MARNE	<b>Propriétaire</b> HABITAT 77-OPH DE SEINE ET MARNE 10 AVENUE CHARLES PEGUY 77000 MELUN  <b>Donneur d'ordre</b> HABITAT 77-OPH DE SEINE ET MARNE 10 AVENUE CHARLES PEGUY 77000 MELUN
<b>CONCLUSION DU RAPPORT :</b>  Dans le cadre de la mission objet du présent rapport, il n'a pas été repéré de matériaux et produits contenant de l'amiante

<b>Date du rapport :</b> 28/09/2020 <b>Date de visite :</b> 03/09/2020 <b>Fait à :</b> MAGNY LE HONGRE <b>Référence du dossier :</b> Diffus OPH77 <b>Référence du rapport :</b> 50LAB0001 28/09/2020 - 14:59 <b>Nombre de prélèvements :</b> 6	<b>Auteur du rapport :</b> Mohamed HANNOU <b>Fonction :</b> Opérateur de repérage <b>Certificat de compétence :</b> n° DTI/2006-013 <b>Délivré par :</b> SOCOTEC Certification France  <b>Contrat d'assurance :</b> AXA France 313 Terrasses de l'Arche 92727 NANTERRE CEDEX	A handwritten signature in black ink, appearing to be 'M. HANNOU'.
--	--	--

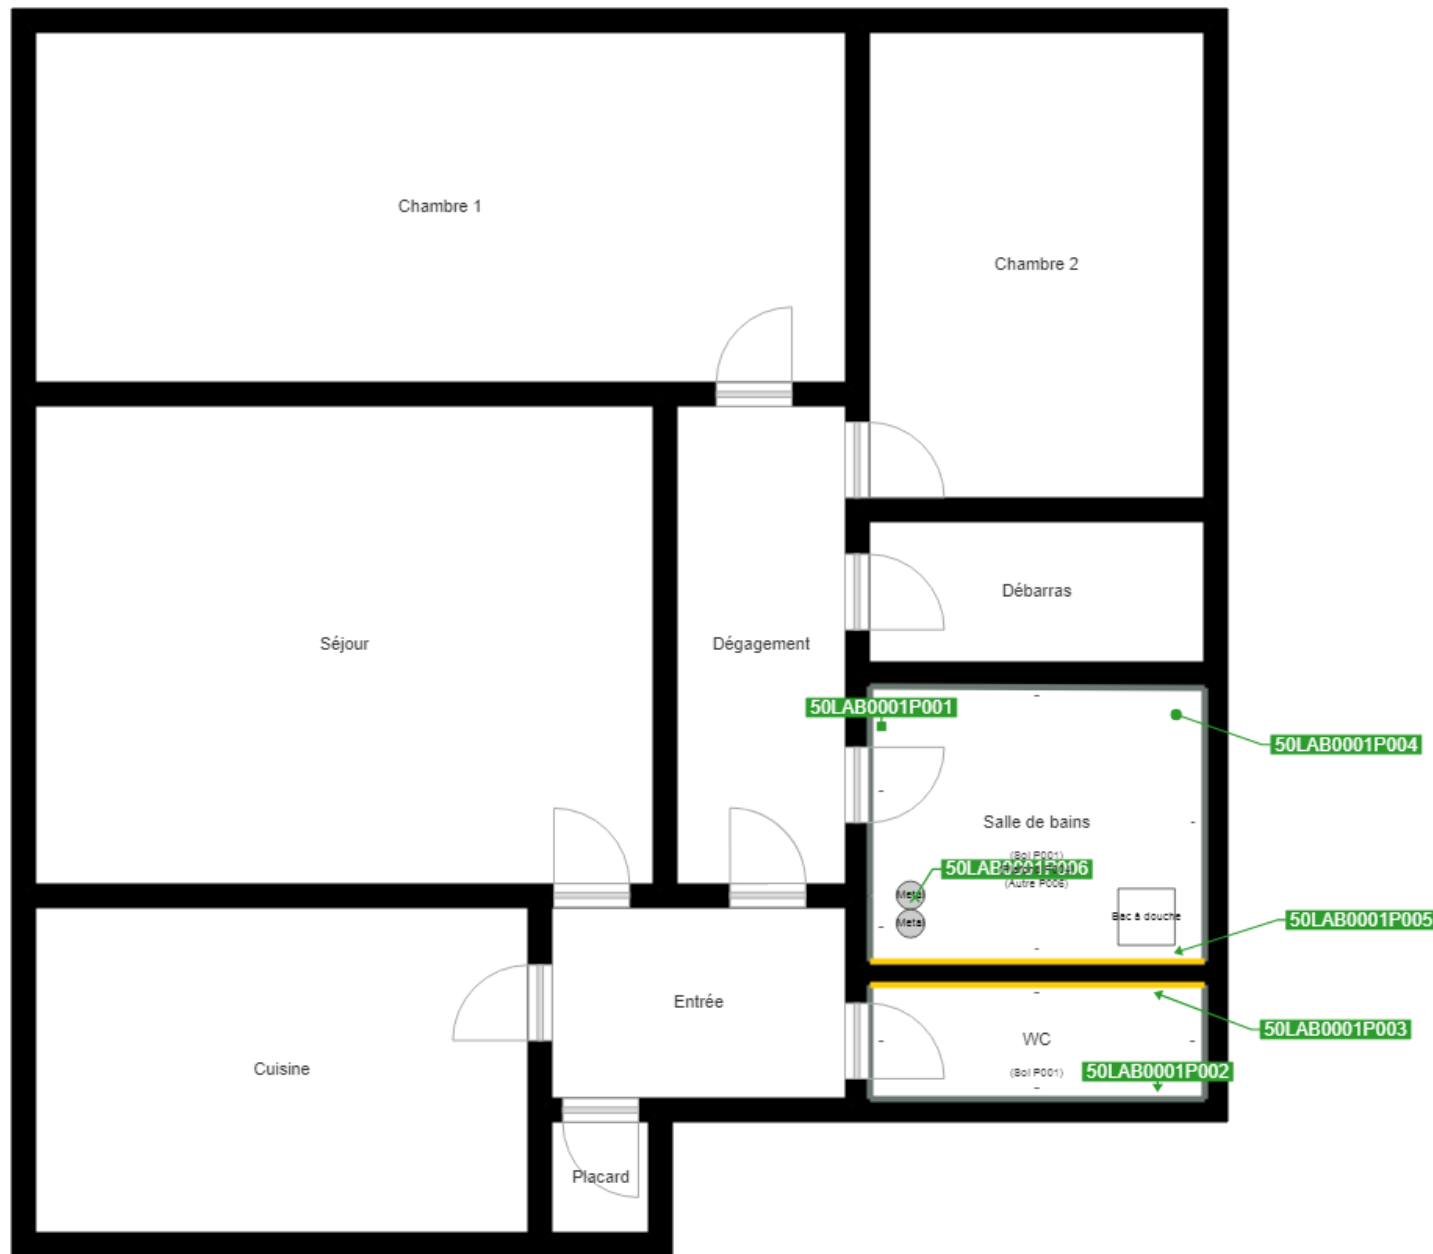
## PLANCHE DE REPERAGE

Bien : 50LAB0001 - 1 2 SQUARE  
PAUL ALGIS 77360 VAIRES SUR  
MARNE
