Rapport de mission de repérage des matériaux et produits contenant de l'amiante avant réalisation de travaux

2 SQUARE PAUL ALGIS

MODULE 50LAB0002
77360 VAIRES SUR MARNE

RAPPORT N° :	50LAB0002	Laboratoire d'Analyses :	ITGA
Repérage réalisé le :	09/04/2019	Adresse laboratoire :	3 RUE ARMAND HERPIN LACROIX - CS 46537 35065 RENNES CEDEX
Accompagnateur :		Numéro d'accréditation :	1-5967
Par :	Abdessamad RHENZOUR	Organisme d'assurance professionnelle :	AXA France
N° certificat :	DTI3342	Adresse assurance :	313 Terrasses de l'Arche 92727 NANTERRE CEDEX
Date d'obtention :	23/11/2017	N° de contrat d'assurance :	10158549604
Organisme certificateur	DEKRA 5 avenue Garlande - 92220 BAGNEUX	Date de validité :	31/12/2019

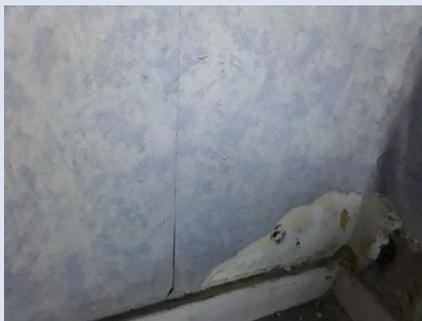
EMPLACEMENT

PRELEVEMENT : 50LAB0002P001			
NOM DU CLIENT	NUMERO DU DOSSIER		PIECE OU LOCAL
OPH77	50LAB0002 09/04/2019		Chambre 1 (RC)
ELEMENT	DESCRIPTIF DU LABORATOIRE	DATE DE PRELEVEMENT	NOM DE L'OPERATEUR
Enduit	Enduit beige en vrac hétérogène + peinture non séparable	09/04/2019	RHENZOUR Abdessamad
LOCALISATION		RESULTAT	
Mur B		Amiante non détecté

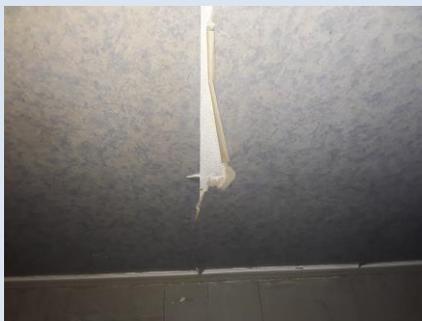
EMPLACEMENT

PRELEVEMENT : 50LAB0002P002			
NOM DU CLIENT	NUMERO DU DOSSIER		PIECE OU LOCAL
OPH77	50LAB0002 09/04/2019		Chambre 1 (RC)
ELEMENT	DESCRIPTIF DU LABORATOIRE	DATE DE PRELEVEMENT	NOM DE L'OPERATEUR
Enduit / Peinture béton	Enduit beige en vrac + peinture non séparable	09/04/2019	RHENZOUR Abdessamad
LOCALISATION		RESULTAT	
Mur D		Amiante non détecté

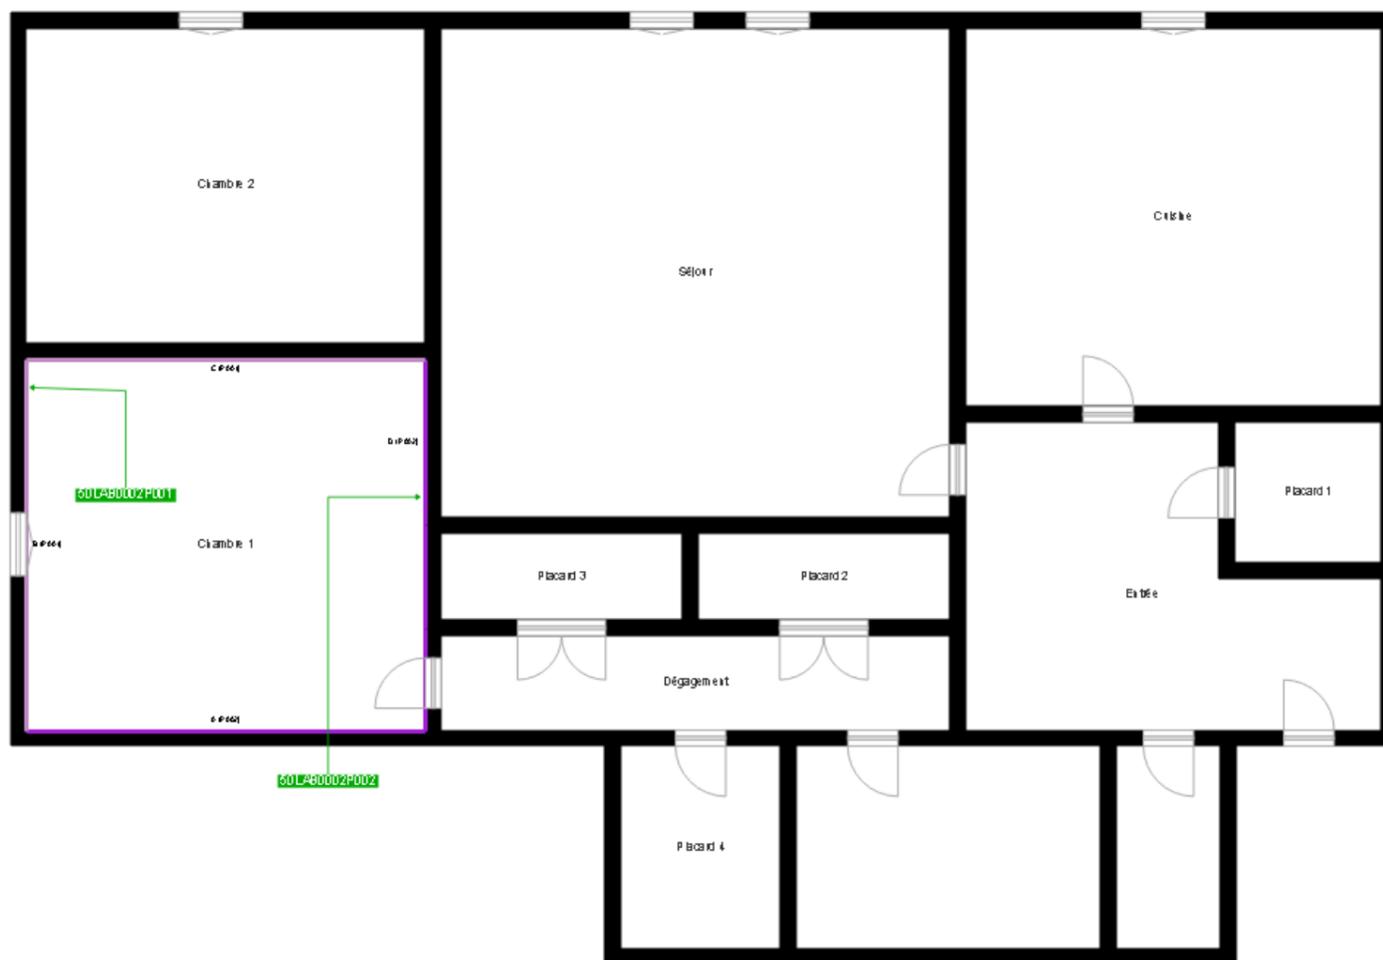
Cloisons Plaques de plâtre
	Murs Bois
	Murs Brique
	Murs périphériques / Plaques de plâtre
	Murs carreaux de plâtre
	Murs Béton / Enduit
	Murs porteurs et/ou mur de refend / Plaques de plâtre
	Murs périphériques / Doublage (plaque de plâtre + isolant)
	Torchis
	Murs Brique / Enduit
	Murs Brique plâtrière
	Murs Pierre
	Murs Machefer

Murs amiantés
	Prélèvements de sol amianté
	Prélèvements de sol non amiantés
	Prélèvements de plafond amiantés
	Prélèvements de plafond non amiantés
	Prélèvements de mur amiantés
	Prélèvements de mur non amiantés
	Autres types de prélèvements amiantés
	Autres types de prélèvements non amiantés
	Sols amiantés
	Plafonds amiantés
	Sols et plafonds amiantés
	Conduits amiantés
	Conduits non amiantés
