Rapport de repérage des matériaux et produits contenant de l'amiante avant réalisation de travaux dans un immeuble bâti

3
8, Square P. Algis - Logement 4
ESC AG
77360 VAIRES SUR MARNE

50LAG0403 23/09/2020 - 02:59

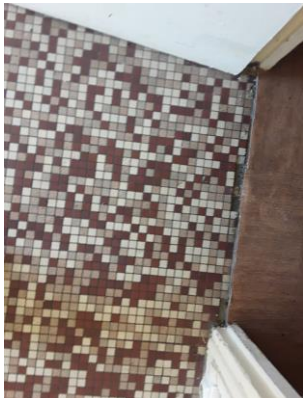
Identification : P002 (Fr1)
Pièce et étage : Cuisine R+4
Localisation : Sol
Parties d'ouvrages ou de composants : Revêtements de sols (Colles et joints de carrelage)
Descriptif Laboratoire : Carrelage
Résultat (justification) : Amiante non détectée (RESULTAT ANALYSE)

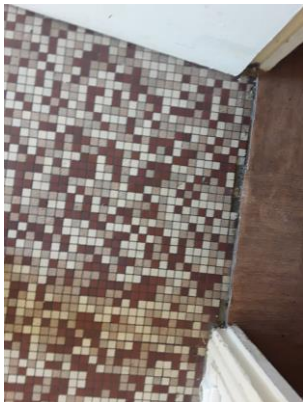
Identification : P002 (Fr2)
Pièce et étage : Cuisine R+4
Localisation : Sol
Parties d'ouvrages ou de composants : Revêtements de sols (Colles et joints de carrelage)
Descriptif Laboratoire : Colle grise + matériau compact gris en vrac hétérogène non séparable
Résultat (justification) : Amiante non détectée (RESULTAT ANALYSE)
