Rapport de mission de repérage des matériaux et produits contenant de l'amiante avant réalisation de travaux

Référence : RAAT_50LAD0301

Bien : Appartement

Adresse : 4 Square PAUL ALGIS 77360 VAIRES-SUR-MARNE

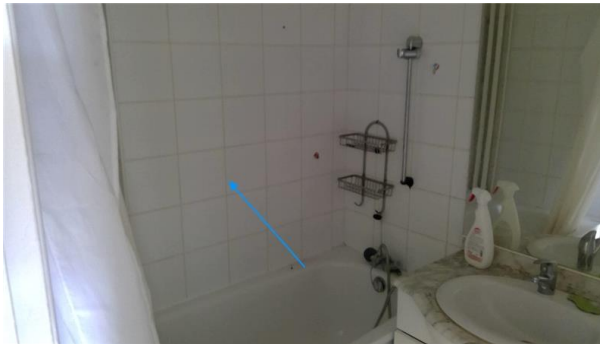
PRELEVEMENT : P002
Emplacement

Nom du client	Numéro de dossier	Localisation
HABITAT 77 OPH DE SEINE ET MARNE	RAAT_50LAD0301	4ème - Salle de Bains Mur - ABCDE
Nom de l'opérateur	Date de prélèvement	Matériau
MARTIN Olivier	25/05/2021	Colle - Faïence
Résultat amiante		
absence d'amiante

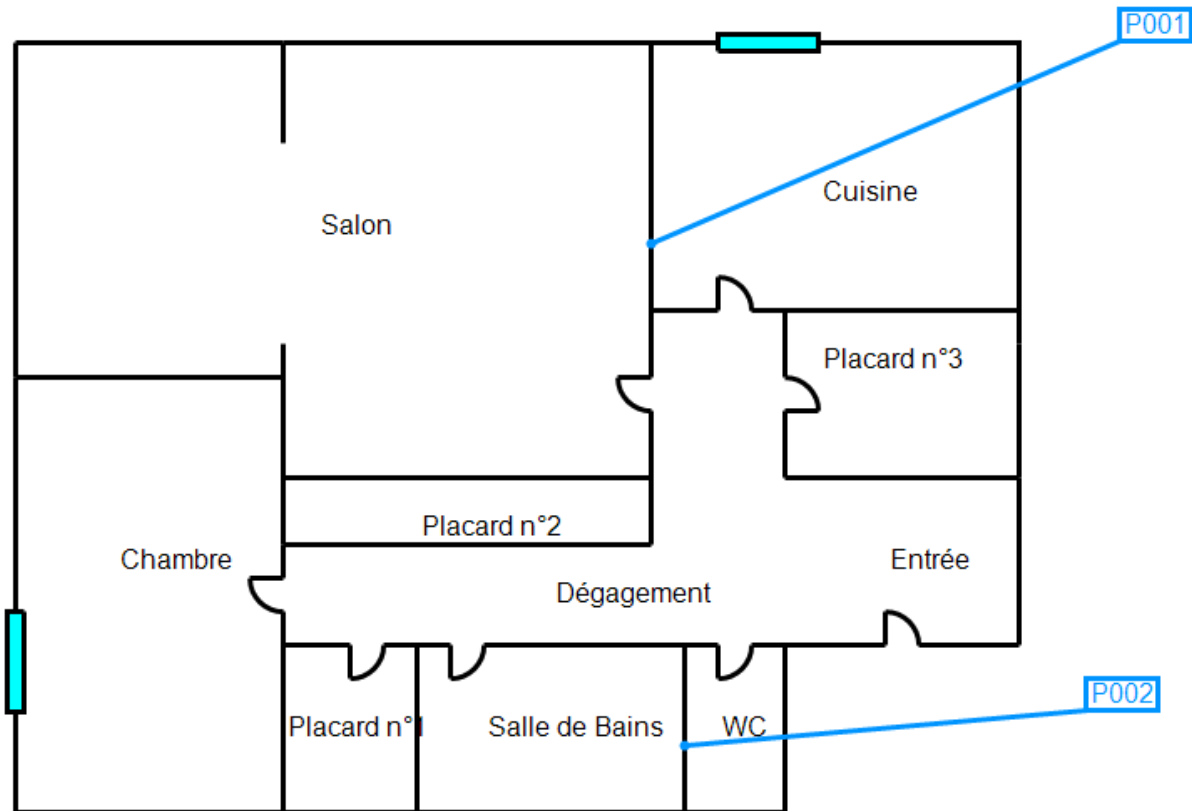
Planche de repérage

Cliant :	HABITAT 77 OPH DE SEINE ET	Titre :	Croquis N°1	
N° dossier :	RAAT_50LAD0301	Adresse :	Bâtiment 4 Square PAUL ALGIS 77360 VAIRES-SUR-MARNE	
N° planche :	1/1			Version : 0
Type :	Croquis			
Date :	25/05/2021	Localisation / Bâtiment :		
Intervenant :	MARTIN Olivier	Niveau :		
Origine du plan :	Cabinet de diagnostics	Commentaire :
