Rapport de mission de repérage des matériaux et produits contenant de l'amiante avant réalisation de travaux

Référence : RAAT_P.ALGIS BAT 8

Le 02/03/2021

Adresse : 8 Square PAUL ALGIS 77360 VAIRES-SUR-MARNE

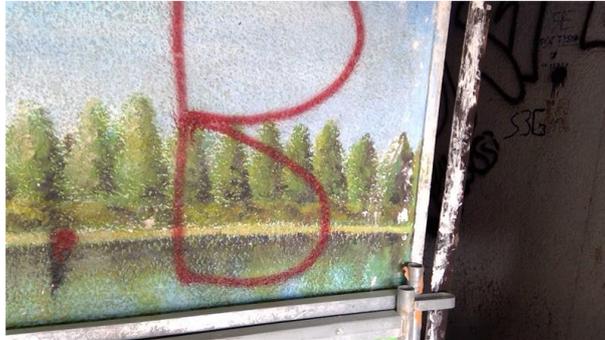
ANNEXE : Fiches d'identification et de cotation
PRELEVEMENT : P001
Emplacement

Nom du client	Numéro de dossier	Localisation
	RAAT_P.ALGIS BAT 8	RDC - MUR Extérieur
Nom de l'opérateur	Date de prélèvement	Matériau
Rabah AYOUAZ	02/03/2021	Enduit / Plâtre - Peinture
Résultat amiante		
absence d'amiante

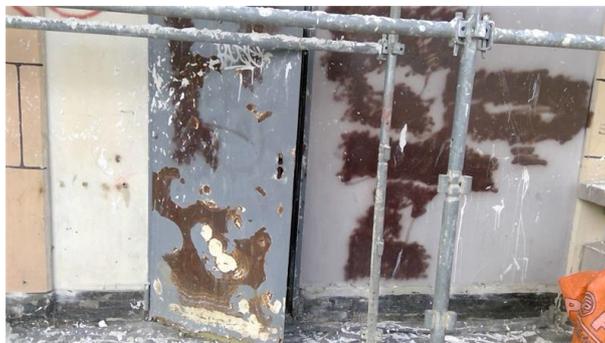
PRELEVEMENT : P002
Emplacement

Nom du client	Numéro de dossier	Localisation
	RAAT_P.ALGIS BAT 8	RDC - MUR Extérieur
Nom de l'opérateur	Date de prélèvement	Matériau
Rabah AYOUAZ	02/03/2021	Enduit / Plâtre - Peinture
Résultat amiante		
absence d'amiante

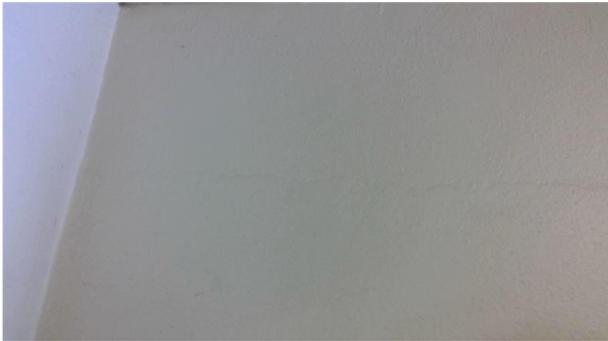
PRELEVEMENT : P003		
Emplacement

Nom du client	Numéro de dossier	Localisation
	RAAT_P.ALGIS BAT 8	RDC - MUR Appartement
Nom de l'opérateur	Date de prélèvement	Matériau
Rabah AYOUAZ	02/03/2021	Enduit / Plâtre - Peinture
Résultat amiante		
absence d'amiante

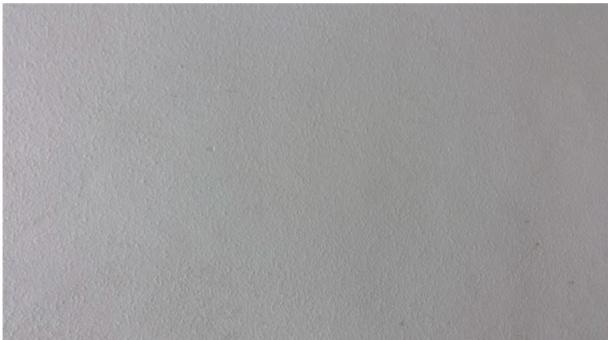
PRELEVEMENT : P004		
Emplacement

Nom du client	Numéro de dossier	Localisation
	RAAT_P.ALGIS BAT 8	RDC - MUR Appartement
Nom de l'opérateur	Date de prélèvement	Matériau
Rabah AYOUAZ	02/03/2021	Enduit / Plâtre - Peinture
Résultat amiante		
absence d'amiante

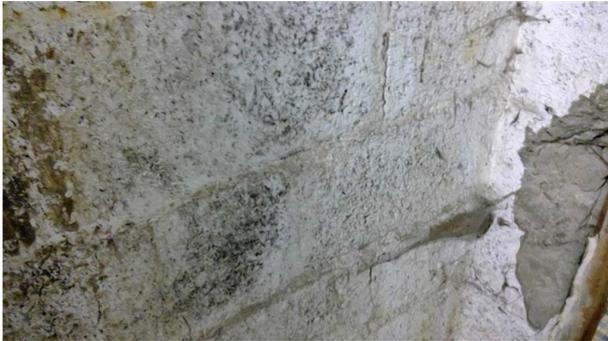
PRELEVEMENT : P006		
Emplacement

Nom du client	Numéro de dossier	Localisation
	RAAT_P.ALGIS BAT 8	RDS - Cloison Circulations
Nom de l'opérateur	Date de prélèvement	Matériau
Rabah AYOUAZ	02/03/2021	parpaing - Enduit - Peinture
Résultat amiante		
absence d'amiante

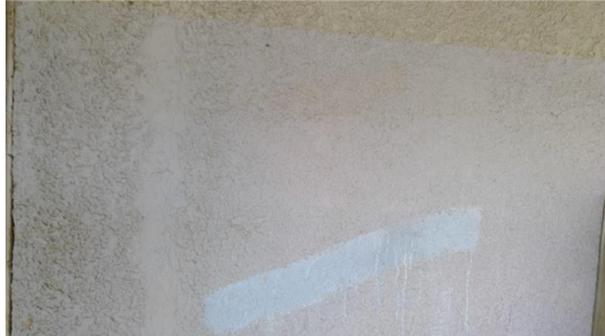
PRELEVEMENT : P007

Nom du client	Numéro de dossier	Localisation
	RAAT_P.ALGIS BAT 8	RDS - Cloison Extérieur
Nom de l'opérateur	Date de prélèvement	Matériau
Rabah AYOUAZ	02/03/2021	enduit ciment - Peinture
Résultat amiante		
absence d'amiante

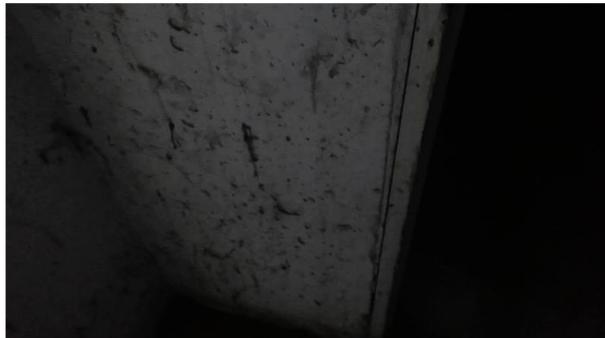
PRELEVEMENT : P008

Nom du client	Numéro de dossier	Localisation
	RAAT_P.ALGIS BAT 8	RDS - Cloison Circulations
Nom de l'opérateur	Date de prélèvement	Matériau
Rabah AYOUAZ	02/03/2021	parpaing et colle - Peinture
Résultat amiante		
absence d'amiante

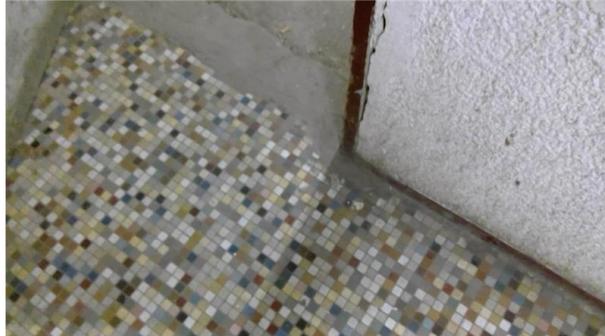
PRELEVEMENT : P009

Nom du client	Numéro de dossier	Localisation
	RAAT_P.ALGIS BAT 8	RDS - Cloison Circulations
Nom de l'opérateur	Date de prélèvement	Matériau
Rabah AYOUAZ	02/03/2021	Colle - Carrelage
Résultat amiante		
absence d'amiante

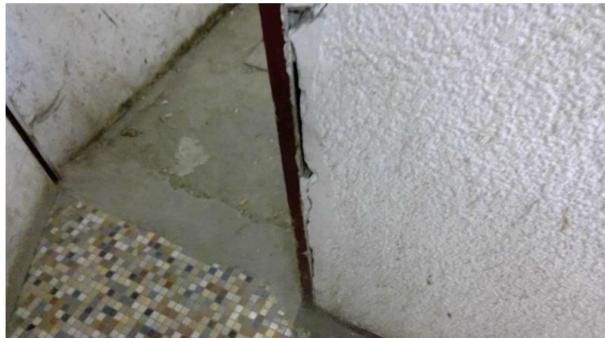
PRELEVEMENT : P010

Nom du client	Numéro de dossier	Localisation
	RAAT_P.ALGIS BAT 8	RDS - Cloison Circulations
Nom de l'opérateur	Date de prélèvement	Matériau
Rabah AYOUAZ	02/03/2021	Enduit / Plâtre - Peinture
Résultat amiante		
absence d'amiante

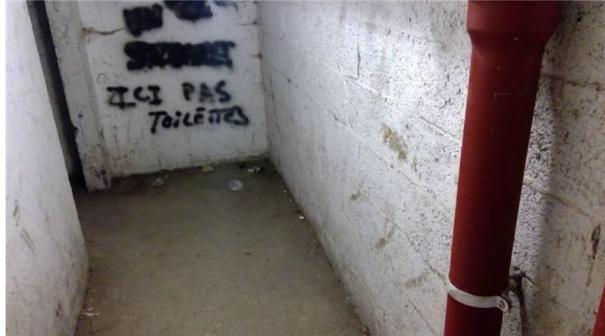
PRELEVEMENT : P011

Nom du client	Numéro de dossier	Localisation
	RAAT_P.ALGIS BAT 8	RDS - Cloison Circulations
Nom de l'opérateur	Date de prélèvement	Matériau
Rabah AYOUAZ	02/03/2021	parpaing et colle - Peinture
Résultat amiante		
absence d'amiante

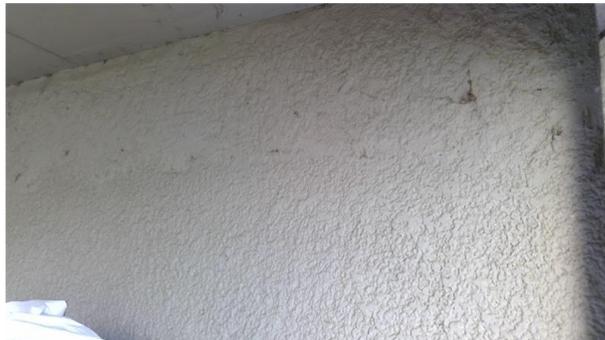
PRELEVEMENT : P012

Nom du client	Numéro de dossier	Localisation
	RAAT_P.ALGIS BAT 8	RDS - Cloison Circulations
Nom de l'opérateur	Date de prélèvement	Matériau
Rabah AYOUAZ	02/03/2021	enduit ciment
Résultat amiante		
absence d'amiante

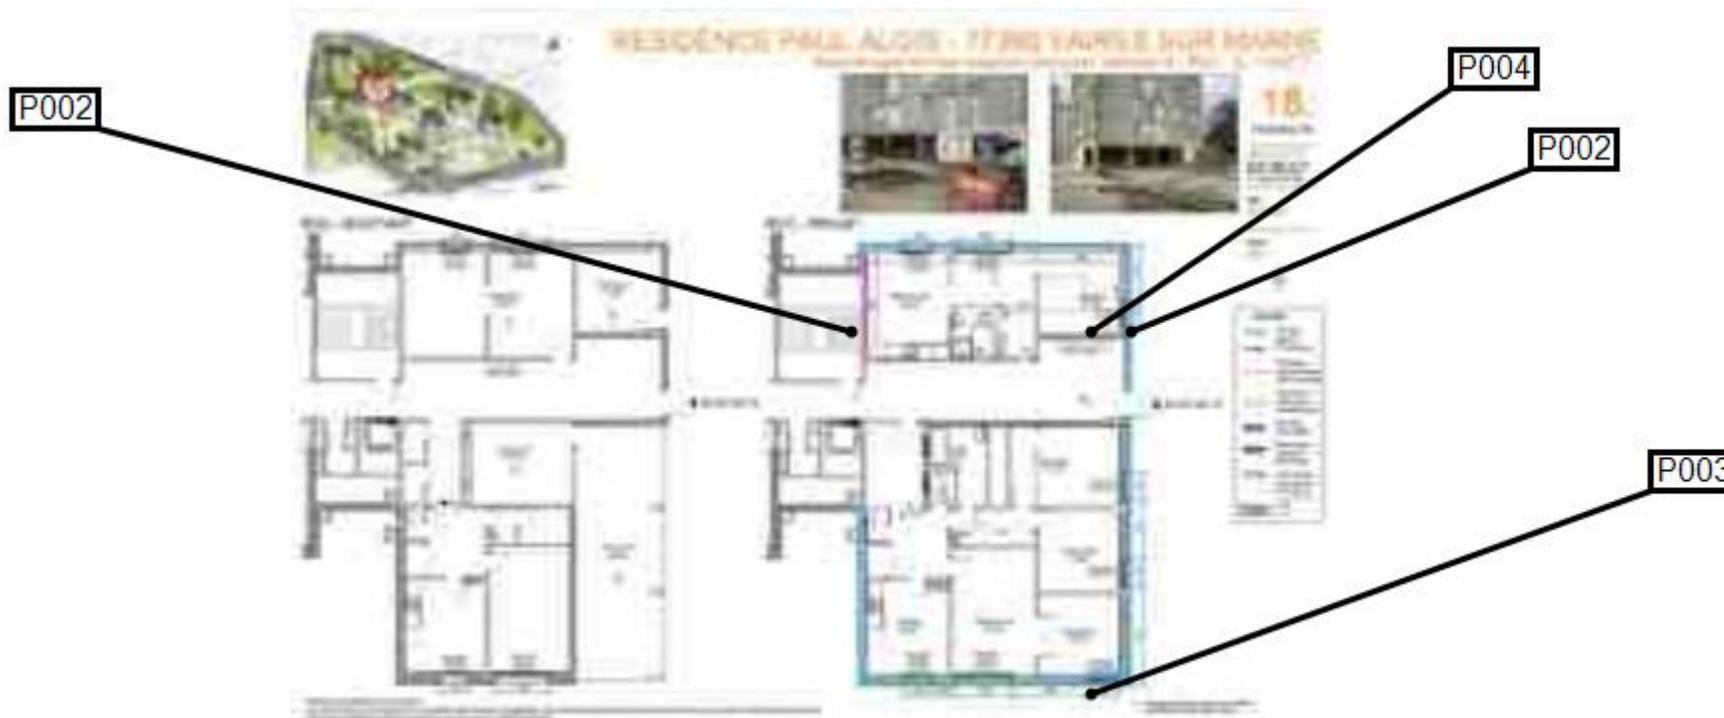
Planche de repérage

Client :		Titre :	Croquis RDC
N° dossier :	RAAT_P.ALGIS BAT 8		Adresse : Bâtiment 8 Square PAUL ALGIS 77360 VAIRES-SUR-MARNE
N° planche :	1/2	Version : 0	
Type :	Croquis		
Date :	15/03/2021	Localisation / Bâtiment :	Bâtiment 8
Intervenant :	Rabah AYOUAZ	Niveau :	
Origine du plan :	Cabinet de diagnostics	Commentaire :

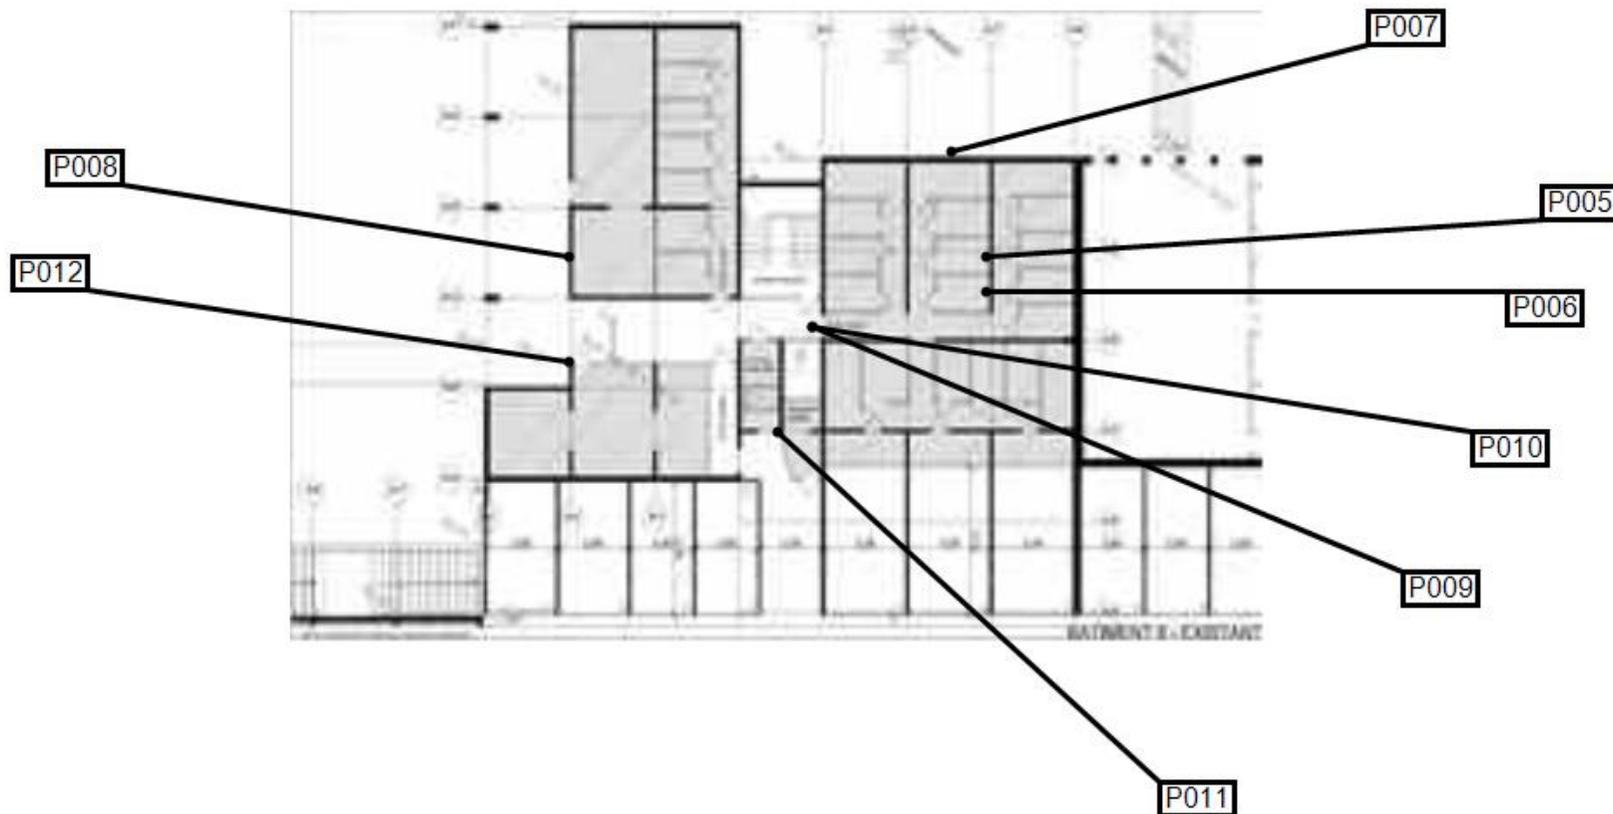
Planche de repérage

Client :		Titre :	Croquis RDS	
N° dossier :	RAAT_P.ALGIS BAT 8	Adresse :	Bâtiment 8 Square PAUL ALGIS 77360 VAIRES-SUR-MARNE	
N° planche :	2/2			Version : 0
Type :	Croquis			
Date :	15/03/2021	Localisation / Bâtiment :		
Intervenant :	Rabah AYOUAZ	Niveau :		
Origine du plan :	Cabinet de diagnostics	Commentaire :
