N° de dossier : 2013-09-300 FK DTA PC OPH

Date de visite : 08 septembre 2014
Heure d'arrivée sur site : 08 : 00
Heure de départ du site : 08 : 30
N° de dossier : 2013-09-300 FK DTA PC OPH
Diagnostic établi par : E. LAMBOLEY
Identité du propriétaire : OPH 77 BP 114
Adresse du propriétaire : 10 AV CHARLES PEGUY
77002 MELUN
Adresse du bien visité : 3 Square Guy Moquet
77290 MITRY MORY

FICHE RECAPITULATIVE DU DOSSIER TECHNIQUE AMIANTE

Résultats détaillés du repérage

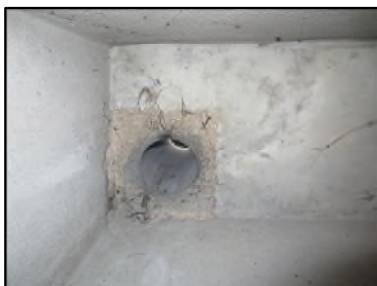
| Composants de la construction | Partie du composant vérifié ou sondé | Localisation | Photos n° | Prélèvements Echantillons n° | Analyses n° | Présence d'amiante | Etat de conservation (2) | Mesures d'ordre général préconisées | Analyse ou éléments de décision de l'opérateur en absence d'analyse |
|---|--|---|---|---|---|---|---|---|---|
| Plafonds | Fibres ciment Ventilation haute (Fibres-ciment) | --PLACARDS TECHNIQUES +3 | 1237 | NON | | OUI | EP | Evaluation périodique | Sur jugement personnel de l'opérateur |

Photo N° 1237 AMIANTE CIMENT --
PLACARDS TECHNIQUES +3
Plafonds Ventilation haute (Fibres-
ciment)

| Date de chaque repérage | Type de repérage | Matériau ou produit | Localisation précise (faire référence le cas échéant au plan, croquis ou photos joints) | Etat de conservation (2) | Mesures préconisées par l'opérateur |
|---|---|---|---|---|---|
| 08 septembre 2014 | Fibres ciment | Ventilation haute (Fibres-ciment) | --PLACARDS TECHNIQUES +3 | EP | Evaluation périodique |

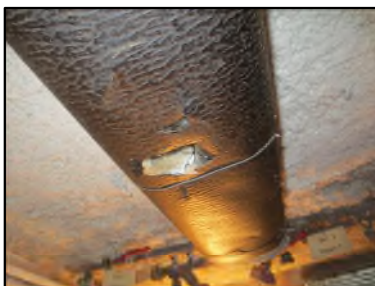
| Composants de la construction | Partie du composant vérifié ou sondé | Localisation | Photos n° | Prélèvements Echantillons n° | Analyses n° | Présence d'amiante | Etat de conservation (2) | Mesures d'ordre général préconisées | Analyse ou éléments de décision de l'opérateur en absence d'analyse |
|---|--|---|---|---|---|---|---|---|---|
| Conduits de fluide | Calorifugeage (Laine minérale + enveloppe bituminée) | --COULOIRS DE CAVES -1 | 1247 | OUI ECH-N°1 | | NON | | | Résultat d'analyse de matériau ou produit |

| Date du prélèvement | N° prélèvement | Matériau et produit | Localisation | Résultat |
|---|---|--|---|---|
| 08/09/2014 | ECH-N°1 | Calorifugeage (Laine minérale + enveloppe bituminée) | --COULOIRS DE CAVES -1 | ABSENCE |

Photo N° 1247 ECH-N°1
CALORIFUGEAGE --COULOIRS DE
CAVES -1 Conduits de fluide Laine
minérale + enveloppe bituminée
