Rapport de mission de repérage des matériaux et produits contenant de l'amiante avant réalisation de travaux

4 SQUARE G. MOQUET APT 302

77290 MITRY MORY

RAPPORT N° :	OPH77 51LAD0302	Date d'émission du rapport :	23/08/2017
Le repérage a été réalisé le :	14/08/2017	Accompagnateur :	
Par :	Mickaël JULIEN	Laboratoire d'Analyses :	ITGA
N° certificat de qualification :	4129	Adresse laboratoire :	3 RUE ARMAND HERPIN LACROIX - CS 46537 35065 RENNES CEDEX
Date d'obtention :	23/08/2017	Numéro d'accréditation :	1-5967
Le présent rapport est établi par une personne dont les compétences sont certifiées par :	I.CERT PARC EDONIA - BAT G – RUE DE LA TERRE VICTORIA – 35760 SAINT GREGOIRE	Organisme d'assurance professionnelle :	ALLIANZ
		Adresse assurance :	Direction Opérations Entreprises 5C Esplanade Charles de Gaulle 33081 BORDEAUX CEDEX
		N° de contrat d'assurance :	55897385
		Date de validité :	31/12/2017

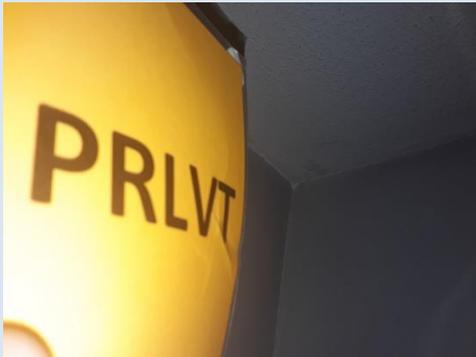
PRELEVEMENT : 51LAD0302P001		
NOM DU CLIENT	NUMERO DU DOSSIER	PIECE OU LOCAL
OPH77	51LAD0302 14/08/2017	Chambre 1
MATERIAU	DATE DE PRELEVEMENT	NOM DE L'OPERATEUR
Enduit plâtreux blanc en vrac + peinture non séparable + papier non séparable	14/08/2017	JULIEN Mickaël
LOCALISATION		RESULTAT
Plafond		Amiante non détecté
EMPLACEMENT

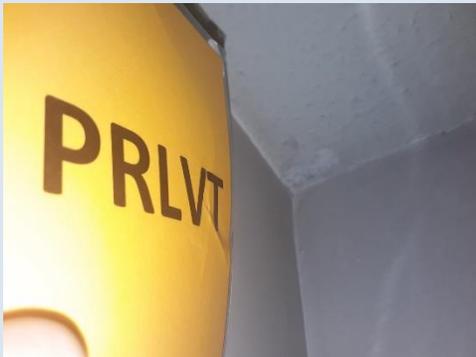
PRELEVEMENT : 51LAD0302P002		
NOM DU CLIENT	NUMERO DU DOSSIER	PIECE OU LOCAL
OPH77	51LAD0302 14/08/2017	Chambre 2
MATERIAU	DATE DE PRELEVEMENT	NOM DE L'OPERATEUR
Enduit plâtreux blanc en vrac + peintures multiples en vrac non séparable	14/08/2017	JULIEN Mickaël
LOCALISATION		RESULTAT
Plafond		Amiante non détecté
EMPLACEMENT
