Rapport de repérage des matériaux et produits contenant de l'amiante avant réalisation de travaux dans un immeuble bâti

1
10 SQUARE GUY MOQUET
ESCALIER AJ
77290 MITRY MORY

Référence du dossier : Diffus OPH77

51LAJ0201 31/07/2020 - 05:16

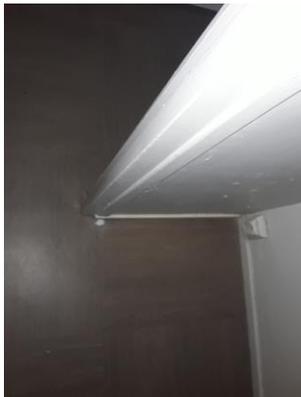
Identification : P002
Pièce et étage : Placard R+2
Localisation : Sol
Parties d'ouvrages ou de composants : Revêtements de sols (Sous-couches (carton, feutre, -) des revêtements souples)
Descriptif Laboratoire : Revêtement souple gris + colle polymère jaune avec poussières non séparable
Résultat (justification) : Amiante non détectée (RESULTAT ANALYSE)

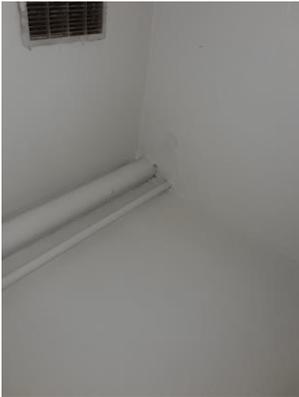
Identification : P005
Pièce et étage : WC R+2
Localisation : Plafond
Parties d'ouvrages ou de composants : Plafonds (Enduits à base de plâtre projetés, lissés ou talochés)
Descriptif Laboratoire : Peintures multiples en vrac avec poussières + matériau beige en faible quantité non séparable
Résultat (justification) : Amiante non détectée (RESULTAT ANALYSE)

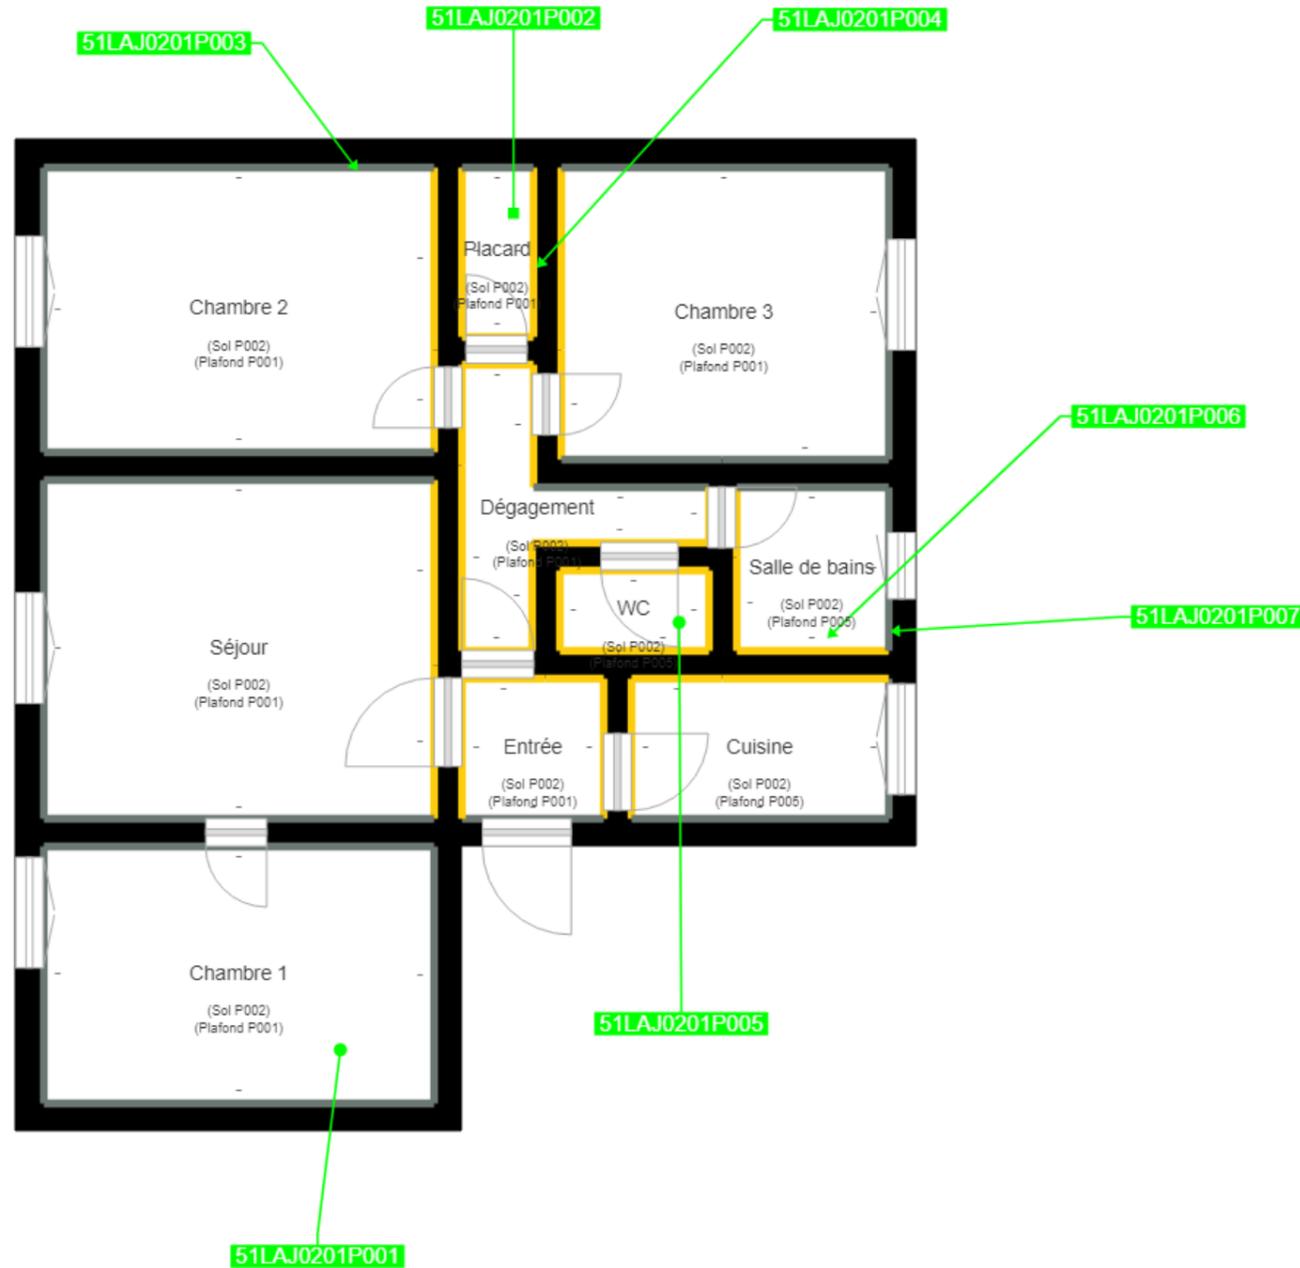
PLANCHE DE REPERAGE

Bien : 51LAJ0201 - 1 10 SQUARE
GUY MOQUET ESCALIER AJ 77290
MITRY MORY
