Rapport de mission de repérage des matériaux et produits contenant de l'amiante avant réalisation de travaux

Référence : RAAT_51LAA0302

Le 21/06/2021

Adresse : 1 Square Guy Moquet 77290 MITRY-MORY

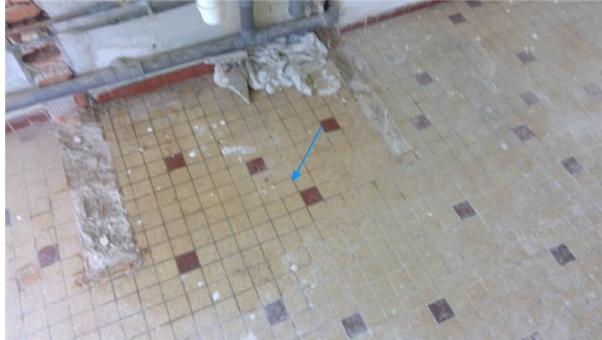
PRELEVEMENT : P001

Nom du client	Numéro de dossier	Localisation
HABITAT 77 OPH DE SEINE ET MARNE	RAAT_51LAA302	3ème - Cuisine Plancher - Sol
Nom de l'opérateur	Date de prélèvement	Matériau
MARTIN Olivier	21/06/2021	Colle - Carrelage
Résultat amiante		
absence d'amiante

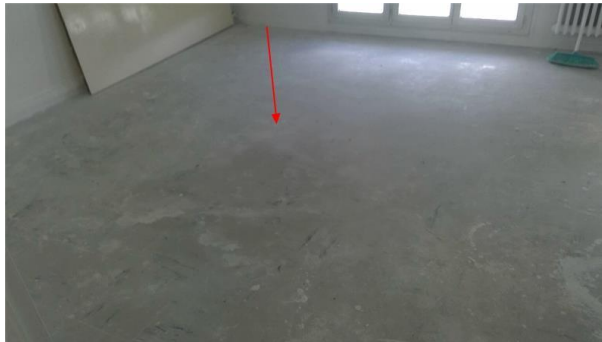
PRELEVEMENT : P002

Nom du client	Numéro de dossier	Localisation
HABITAT 77 OPH DE SEINE ET MARNE	RAAT_51LAA302	3ème - Séjour Plancher - Sol
Nom de l'opérateur	Date de prélèvement	Matériau
MARTIN Olivier	21/06/2021	Ragréage / colle - Dalles de sol
Résultat amiante		
Présence d'amiante (Fibres d'amiante de type chrysotile)

002	21H019312-002 - P002-3ème - Séjour - Sol - Plancher - Ragréage / colle - Dalles de sol	Matériau de type peinture (blanc) ; matériau semi-dur de type dalle de sol (gris)	MET / RIG6	1 / 2	Calcination et/ou attaque acide (méthode interne de traitement)	Fibres d'amiante de type chrysotile
		Matériau de type colle bitumineux (noir)	MOLP / U8BA	2 / 2	-	Fibres d'amiante de type chrysotile
003	21H019312-003 - P003-3ème - Chambre n°1 - Sol - Plancher - Ragréage / colle - Dalles de sol

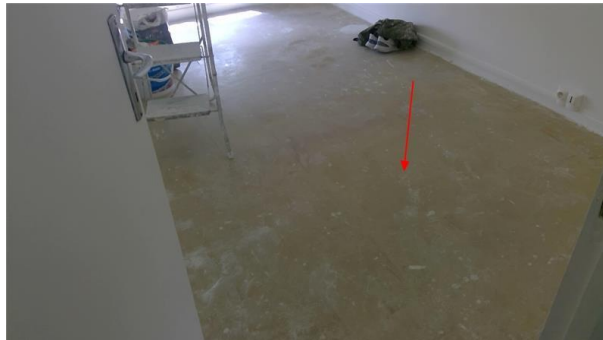
PRELEVEMENT : P003

Nom du client	Numéro de dossier	Localisation
HABITAT 77 OPH DE SEINE ET MARNE	RAAT_51LAA302	3ème - Chambre n°1 Plancher - Sol
Nom de l'opérateur	Date de prélèvement	Matériau
MARTIN Olivier	21/06/2021	Ragréage / colle - Dalles de sol
Résultat amiante		
Présence d'amiante (Fibres d'amiante de type chrysotile)

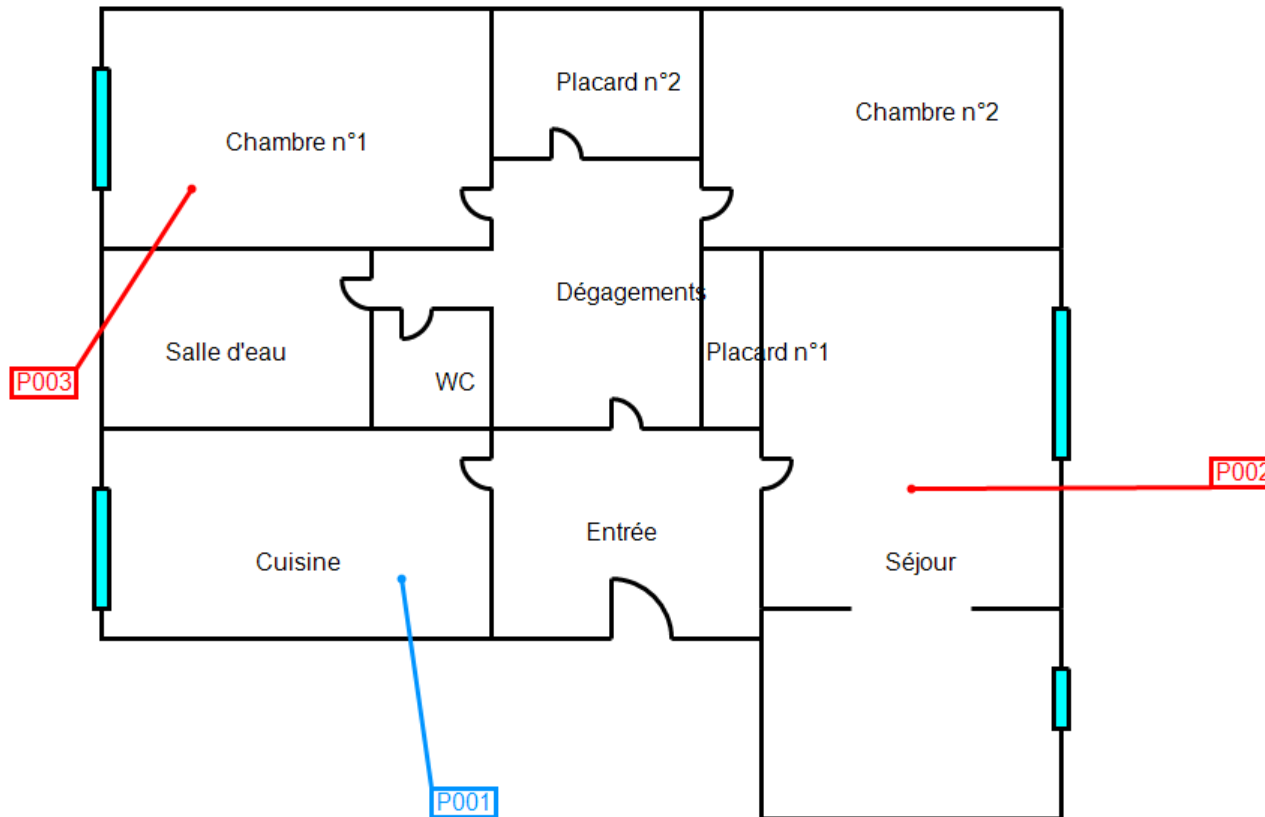
Planche de repérage

Cliant :	HABITAT 77 OPH DE SEINE ET	Titre :	Localisation prélèvement	
N° dossier :	RAAT_51LAA302	Adresse :	Bâtiment 1 Square Guy Moquet 77290 MITRY-MORY	
N° planche :	1/2			Version : 0
Type :	Croquis			
Date :	23/07/2021	Localisation / Bâtiment :		
Intervenant :	MARTIN Olivier	Niveau :		
Origine du plan :	Cabinet de diagnostics	Commentaire :

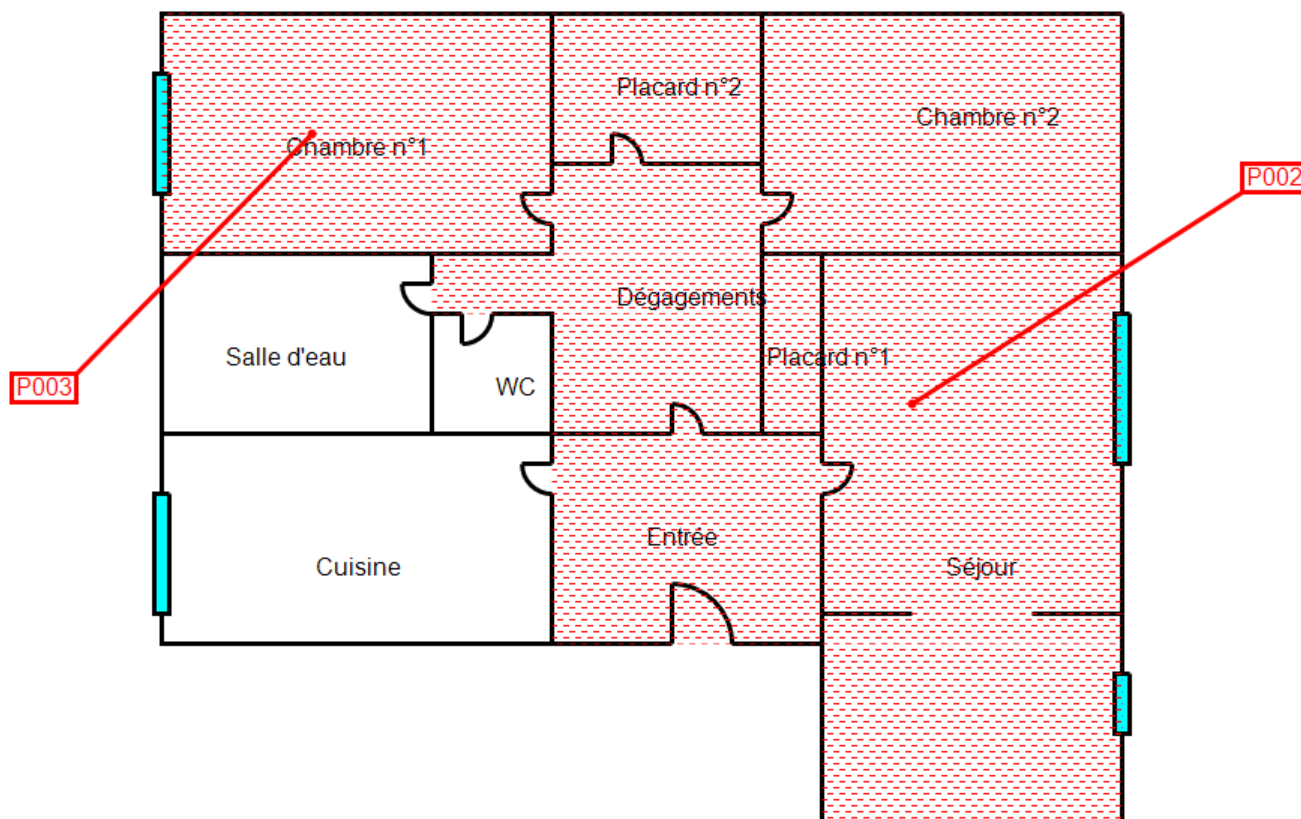
Planche de repérage

Dalles de sols + colle

Client :	HABITAT 77 OPH DE SEINE ET	Titre :	Localisation amiante	
N° dossier :	RAAT_51LAA302	Adresse :	Bâtiment 1 Square Guy Moquet 77290 MITRY-MORY	
N° planche :	2/2			Version : 0
Type :	Croquis			
Date :	23/07/2021	Localisation / Bâtiment :		
Intervenant :	MARTIN Olivier	Niveau :		
Origine du plan :	Cabinet de diagnostics	Commentaire :
