Rapport de repérage des matériaux et produits contenant de l'amiante avant relocation d'un bien

Numéro de dossier : RAAT_51LAI0101
Date du repérage : 12/11/2021

Adresse	Rue : 9 Square Guy Moquet (51LAI0101) Bât., escalier, niveau, appartement n°, lot n° : Bat. 9; Esc. 9; Etage 1; Porte 0101 Lot numéro 51LAI0101, Code postal, ville :... 77290 MITRY MORY
Périmètre de repérage : Ensemble du logement
Type de logement : Appartement
Fonction principale du bâtiment : Habitation (partie privative d'immeuble)
Date de construction : NC

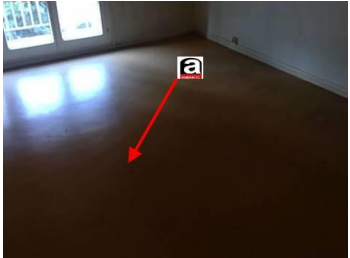
Localisation	Identifiant + Description	Conclusion (justification)	Etat de conservation** et préconisations*	Photo
Entrée; Séjour; Placard; Chambre 1; 2 - Placard 2; 2 - Chambre. 2	<p>Identifiant: ZPSO-006 Réf. échantillon: Ech.006 Réf. laboratoire: 21H034286-006 Description: Dalle de sol Composant de la construction: 5 - Planchers et planchers techniques - Revêtements de sols Partie à sonder: Dalle de sol Liste selon annexe.13-9 du CSP: B Sondage: Fractionnement</p>	Présence d'amiante (Après analyse en laboratoire)	<p>Résultat EP**</p> <p>Préconisation : Il est recommandé de réaliser une évaluation périodique.</p>

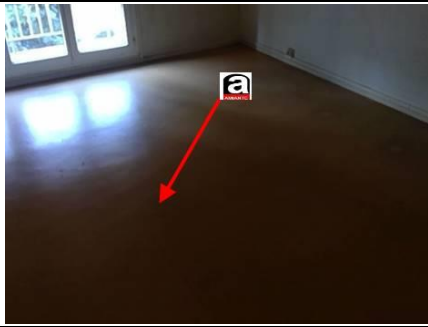
Photo n° PhA001
Localisation : Entrée; Séjour; Placard; Chambre 1; 2 - Placard 2; 2 - Chambre. 2
Ouvrage : 5 - Planchers et planchers techniques - Revêtements de sols
Partie d'ouvrage : Dalle de sol
Description : Dalle de sol

Dalle de sol (Entrée; Séjour; Placard; Chambre 1; 2 - Placard 2; 2 - Chambre. 2) pour lequel il est recommandé de réaliser une évaluation périodique.*
