Dossier établi pour le compte de : Office Public de l'Habitat 77

N° de dossier : 2013-09-300 FK DTA PC 052LAC OPH

Date de visite : 28 octobre 2013

7 Bd CHATEAUBRIAND
77000 MELUN

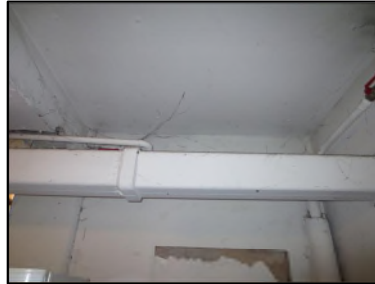
Photo N° 149 AMIANTE CIMENT
Local Vélo RDC Gainses & coffres
horizontaux Ventilation haute
(Fibres-ciment)

N° dossier : 2013-09-300 FK DTA PC 052LAA OPH
 Date de l'évaluation : 28/10/2013
 Bâtiment :
 Local ou zone homogène : Ech :
 Désignation déclarée du local : Local Vélo_RDC
 Matériau ou produit : Gaines & coffres horizontaux, Ventilation haute (Fibres-ciment)
Conclusion : Procéder à une évaluation périodique

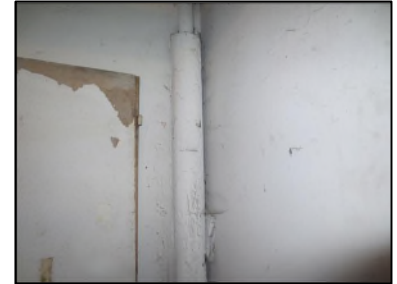
Photo N° 150 ECH-N°2
CALORIFUGEAGE Sous Sol
Conduits de fluide Liège + plâtre

N° dossier : 2013-09-300 FK DTA PC 052LAA OPH
 Date de l'évaluation : 28/10/2013
 Bâtiment :
 Local ou zone homogène :
 Désignation déclarée du local : Sous Sol N° ECH : ECH-N°2
 Matériau ou produit : Conduits de fluide, Laine minérale + enveloppe plâtrée
Conclusion : Faire réaliser des travaux de retrait ou de confinement des calorifugeages

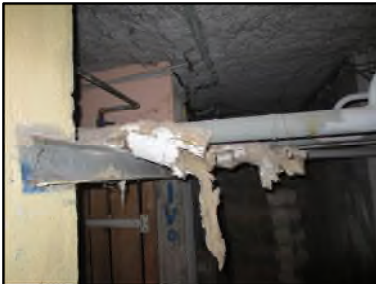
Photo N° 151 ECH-N°1 FLOCAGE
Sous Sol Plafonds Flocage
