Dossier établi pour le compte de : Office Public de l'Habitat 77

N° de dossier : 2013-09-300 FK DTA PC 052LAH OPH

Date de visite : 28 octobre 2013
Heure d'arrivée sur site : 09 : 52
Heure de départ du site : 17 : 52
N° de dossier : 2013-09-300 FK DTA PC 052LAH OPH
Diagnostic établi par : F. KLAI
Identité du propriétaire : Office Public de l'Habitat 77
Adresse du propriétaire : 10 Avenue Charles Péguy - BP 114
77002 MELUN
Adresse du bien visité : 12 Bd CHATEAUBRIAND
77000 MELUN

FICHE RECAPITULATIVE DU DOSSIER TECHNIQUE AMIANTE

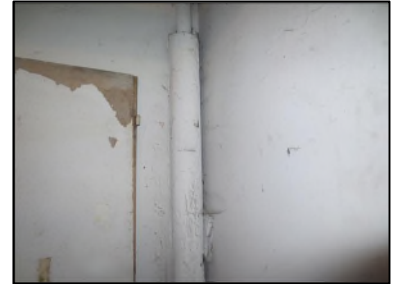
Photo N° 150 ECH-N°2
CALORIFUGEAGE Sous Sol
Conduits de fluide Liège + plâtre

N° dossier : 2013-09-300 FK DTA PC 052LAA OPH
 Date de l'évaluation : 28/10/2013
 Bâtiment :
 Local ou zone homogène :
 Désignation déclarée du local : Sous Sol N° ECH : ECH-N°2
 Matériau ou produit : Conduits de fluide, Laine minérale + enveloppe plâtrée
Conclusion : Faire réaliser des travaux de retrait ou de confinement des calorifugeages
