Rapport de mission de repérage des matériaux et produits contenant de l'amiante avant réalisation de travaux

13 BOULEVARD CHATEAUBRILLAND-TROTTOIR

77000 MELUN

RAPPORT N° :	201720775	Laboratoire d'Analyses :	ITGA
Repérage réalisé le :	29/09/2017	Adresse laboratoire :	3 RUE ARMAND HERPIN LACROIX - CS 46537 35065 RENNES CEDEX
Accompagnateur :		Numéro d'accréditation :	1-5967
Par :	Robin ZENI	Organisme d'assurance professionnelle :	ALLIANZ
N° certificat :	CPDI4037	Adresse assurance :	Direction Opérations Entreprises 5C Esplanade Charles de Gaulle 33081 BORDEAUX CEDEX
Date d'obtention :	20/07/2016	N° de contrat d'assurance :	55897385
Organisme certificateur	I.Cert PARC EDONIA - BAT G - RUE DE LA TERRE VICTORIA - 35760 SAINT GREGOIRE	Date de validité :	31/12/2017

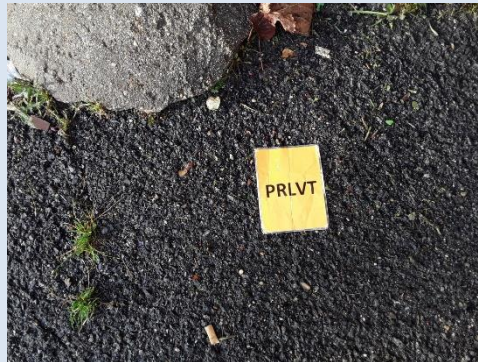
PRELEVEMENT : 201720775P001			
NOM DU CLIENT	NUMERO DU DOSSIER		PIECE OU LOCAL
OPH77	201720775 29/09/2017		Porche
ELEMENT	DESCRIPTIF DU LABORATOIRE	DATE DE PRELEVEMENT	NOM DE L'OPERATEUR
Enrobé	Matériau compact gris hétérogène	29/09/2017	ZENI Robin
LOCALISATION		RESULTAT	
Sol		Amiante non détecté	
EMPLACEMENT

PRELEVEMENT : 201720775P002				
NOM DU CLIENT		NUMERO DU DOSSIER		PIECE OU LOCAL
OPH77		201720775 29/09/2017		Porche
ELEMENT	DESCRIPTIF DU LABORATOIRE	DATE DE PRELEVEMENT	NOM DE L'OPERATEUR	
Enrobé	Agrégats d'enrobés bitumineux ? prise d'essai 1 + agrégats d'enrobés bitumineux ? prise d'essai 2 + agrégats d'enrobés bitumineux ? prise d'essai 3	29/09/2017	ZENI Robin	
LOCALISATION			RESULTAT	
Sol			Amiante non détecté
