Rapport de mission de repérage des matériaux et produits contenant de l'amiante avant réalisation de travaux

10 BOULEVARD CHATEAUBRIAND APT 2 E 4 ESC F

77000 MELUN

| RAPPORT N° : | 52LAF0402 | Laboratoire d'Analyses : | ITGA |

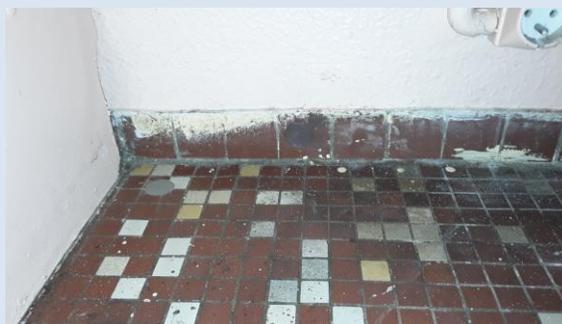
| PRELEVEMENT : 52LAF0402P002 | | | |

| PRELEVEMENT : 52LAF0402P002 | | | |
|---|--|---|---|
| Colle plinthe | Colle beige en faible quantité non séparable + carrelage | 11/05/2018 | GUERIN Olivier |
| Mur C | | Amiante non détecté | |

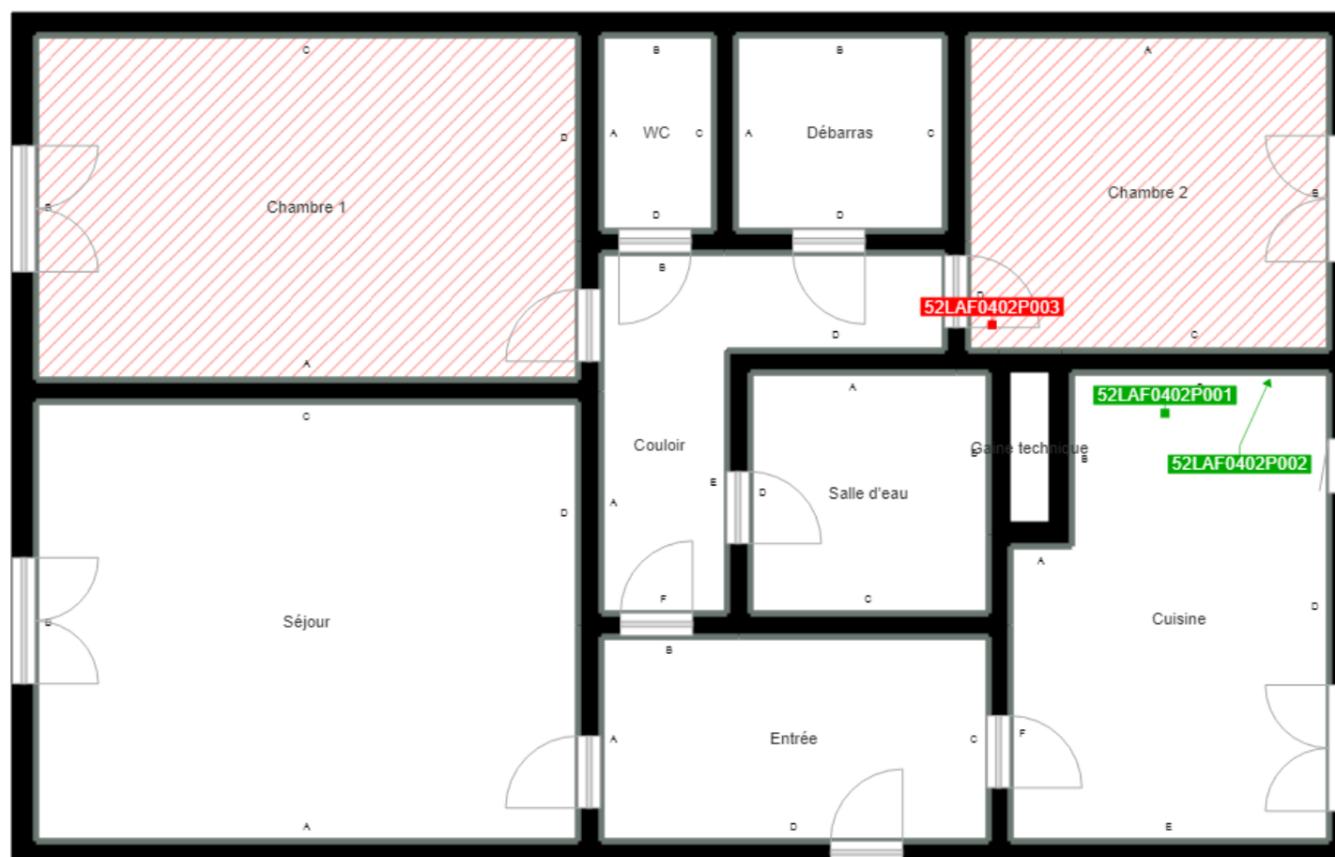
| | Prélèvements de sol amiantés |
| | Prélèvements de sol non amiantés |
