Rapport de mission de repérage des matériaux et produits contenant de l'amiante avant réalisation de travaux

10 BLD CHATEAUBRIAND

77000 MELUN

RAPPORT N° :	52LAF0702	Laboratoire d'Analyses :	ITGA
Repérage réalisé le :	01/10/2018	Adresse laboratoire :	3 RUE ARMAND HERPIN LACROIX - CS 46537 35065 RENNES CEDEX
Accompagnateur :		Numéro d'accréditation :	1-5967
Par :	Gaetan BEDEL	Organisme d'assurance professionnelle :	AXA France
N° certificat :	CPDI3869	Adresse assurance :	313 Terrasses de l'Arche 92727 NANTERRE CEDEX
Date d'obtention :	22/04/2016	N° de contrat d'assurance :	10063271004
Organisme certificateur	I.CERT PARC EDONIA - BAT G - RUE DE LA TERRE VICTORIA - 35760 SAINT GREGOIRE	Date de validité :	31/12/2018

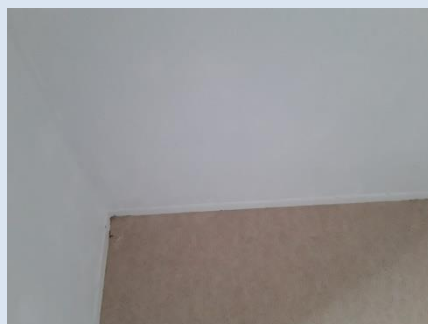
PRELEVEMENT : 52LAF0702P001			
NOM DU CLIENT	NUMERO DU DOSSIER		PIECE OU LOCAL
OPH77	52LAF0702 01/10/2018		Cuisine
ELEMENT	DESCRIPTIF DU LABORATOIRE	DATE DE PRELEVEMENT	NOM DE L'OPERATEUR
Enduit / Peinture béton	Enduit plâtreux blanc en vrac non séparable + peinture non séparable	01/10/2018	BEDEL Gaetan
LOCALISATION		RESULTAT	
Mur C		Amiante non détecté

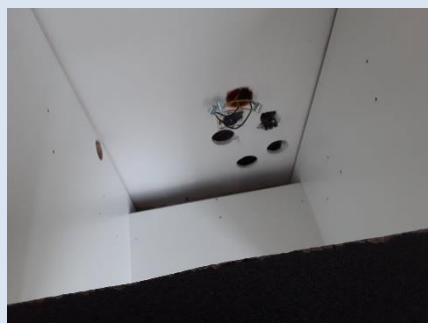
PRELEVEMENT : 52LAF0702P002			
NOM DU CLIENT	NUMERO DU DOSSIER		PIECE OU LOCAL
OPH77	52LAF0702 01/10/2018		Cuisine
ELEMENT	DESCRIPTIF DU LABORATOIRE	DATE DE PRELEVEMENT	NOM DE L'OPERATEUR
Enduit / Peinture plaque de plâtre	Enduit plâtreux blanc en vrac	01/10/2018	BEDEL Gaetan
LOCALISATION		RESULTAT	
Mur A		Amiante non détecté

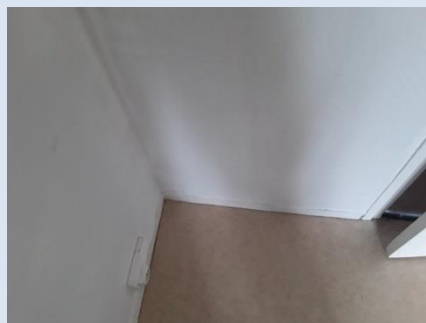
PRELEVEMENT : 52LAF0702P003

NOM DU CLIENT	NUMERO DU DOSSIER	PIECE OU LOCAL	
OPH77	52LAF0702 01/10/2018	Cuisine	
ELEMENT	DESCRIPTIF DU LABORATOIRE	DATE DE PRELEVEMENT	NOM DE L'OPERATEUR
Enduit / Peinture	Peintures multiples en faible quantité en vrac	01/10/2018	BEDEL Gaetan
LOCALISATION		RESULTAT	
Mur D		Amiante non détecté

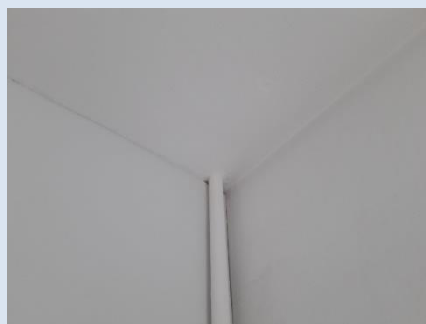
PRELEVEMENT : 52LAF0702P004

NOM DU CLIENT	NUMERO DU DOSSIER	PIECE OU LOCAL	
OPH77	52LAF0702 01/10/2018	Cuisine	
ELEMENT	DESCRIPTIF DU LABORATOIRE	DATE DE PRELEVEMENT	NOM DE L'OPERATEUR
Enduit / Peinture béton	Enduit plâtreux blanc en faible quantité en vrac non séparable + peintures multiples non séparable + toile fibreuse blanche en faible quantité non séparable	01/10/2018	BEDEL Gaetan
LOCALISATION		RESULTAT	
Plafond		Amiante non détecté

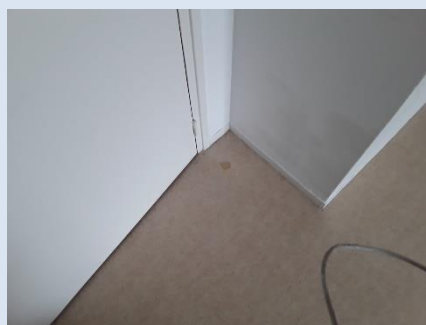
PRELEVEMENT : 52LAF0702P005			
NOM DU CLIENT	NUMERO DU DOSSIER	PIECE OU LOCAL	
OPH77	52LAF0702 01/10/2018	Cuisine	
ELEMENT	DESCRIPTIF DU LABORATOIRE	DATE DE PRELEVEMENT	NOM DE L'OPERATEUR
Revêtement souple	Revêtement souple beige + colle polymère jaune non séparable + revêtement souple bleu + colle polymère jaune + peinture en faible quantité non séparable	01/10/2018	BEDEL Gaetan
LOCALISATION		RESULTAT	
Sol		Amiante non détecté

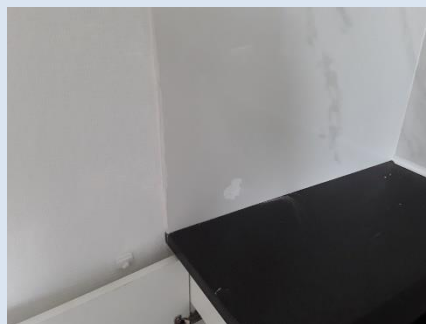
PRELEVEMENT : 52LAF0702P006			
NOM DU CLIENT	NUMERO DU DOSSIER	PIECE OU LOCAL	
OPH77	52LAF0702 01/10/2018	Cuisine	
ELEMENT	DESCRIPTIF DU LABORATOIRE	DATE DE PRELEVEMENT	NOM DE L'OPERATEUR
Faïence 1	Colle beige en faible quantité non séparable + carrelage	01/10/2018	BEDEL Gaetan
LOCALISATION		RESULTAT	
Mur D		Amiante non détecté

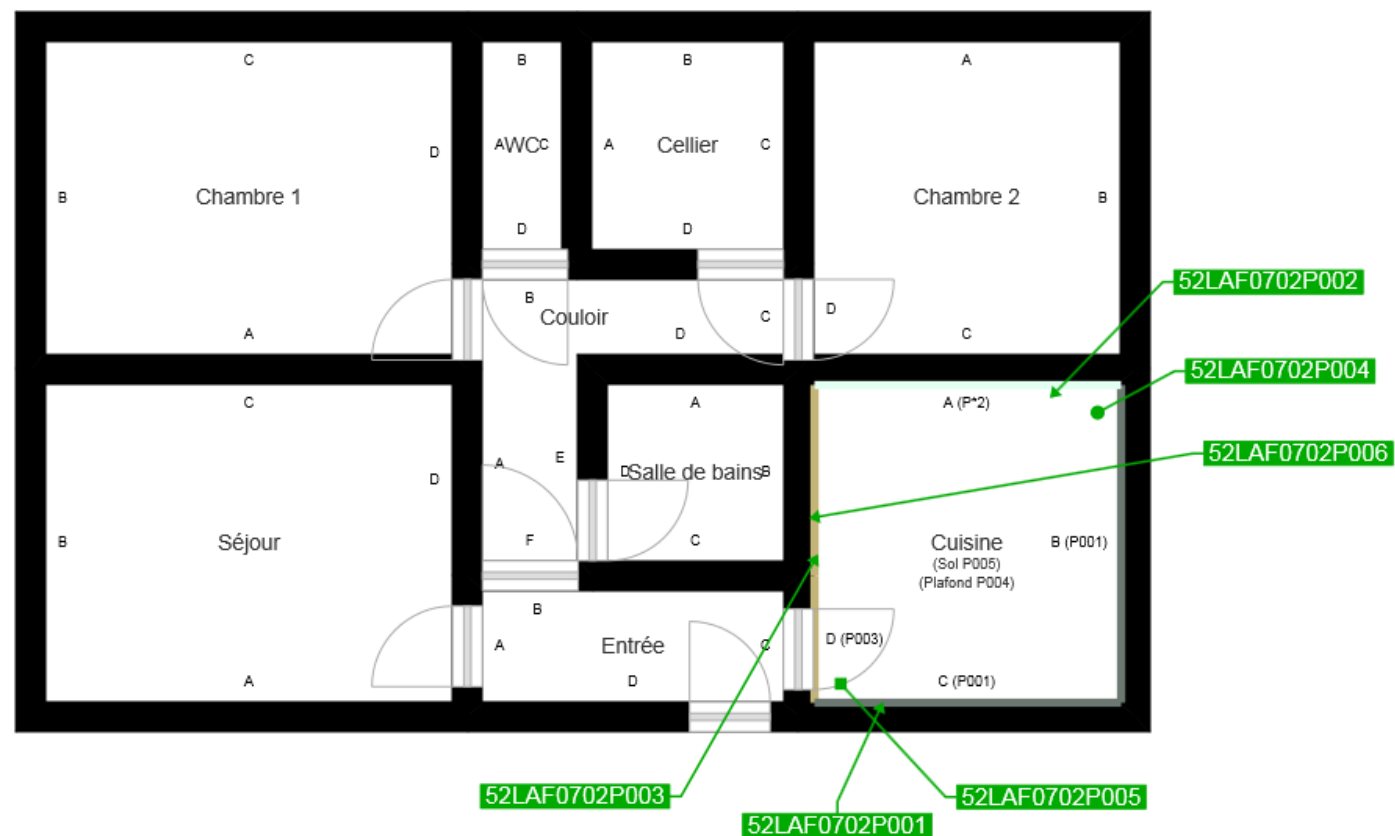
Light green	Cloisons Plaques de plâtre
Dark brown	Murs Bois
Light blue	Murs Brique
Pink	Murs périphériques / Plaques de plâtre
Yellow	Murs carreaux de plâtre
Grey	Murs Béton / Enduit
Purple	Murs porteurs et/ou mur de refend / Plaques de plâtre
Light grey	Murs périphériques / Doublage (plaque de plâtre + isolant)
Yellow	Torchis
Red	Murs Amiantés
Light purple	Murs Brique / Enduit
Dark purple	Murs Brique plâtrière
Blue	Murs Pierre

- Prélèvements de sol amiantés
- Prélèvements de sol non amiantés
- Prélèvements de plafonds amiantés
- Prélèvements de plafonds non amiantés
- Prélèvements de murs amiantés
- Prélèvements de murs non amiantés
- X Autres types de prélèvements amiantés
- X Autres types de prélèvements non amiantés
- /// Sol amianté
- /// Plafond amianté
- /// Sol et Plafond amiantés
