Rapport de repérage des matériaux et produits contenant de l'amiante avant réalisation de travaux dans un immeuble bâti

1
6-12 BOULEVARD CHATEAUBRIAND
77000 MELUN

Référence du dossier : Diffus OPH77

52LAH0201 08/08/2020 - 04:06

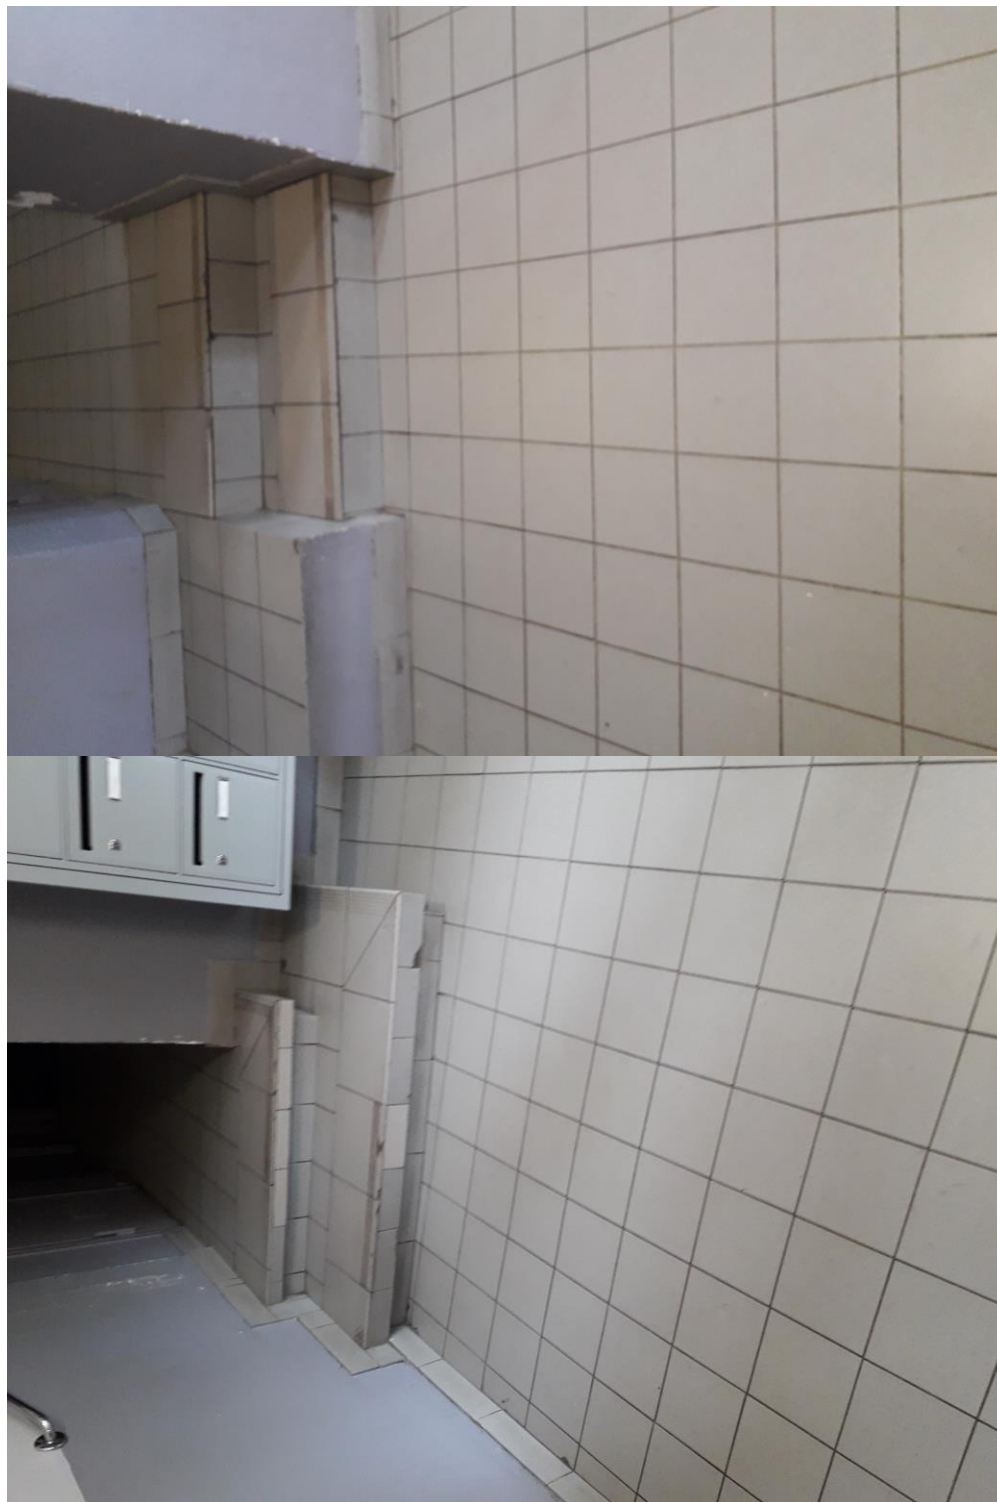
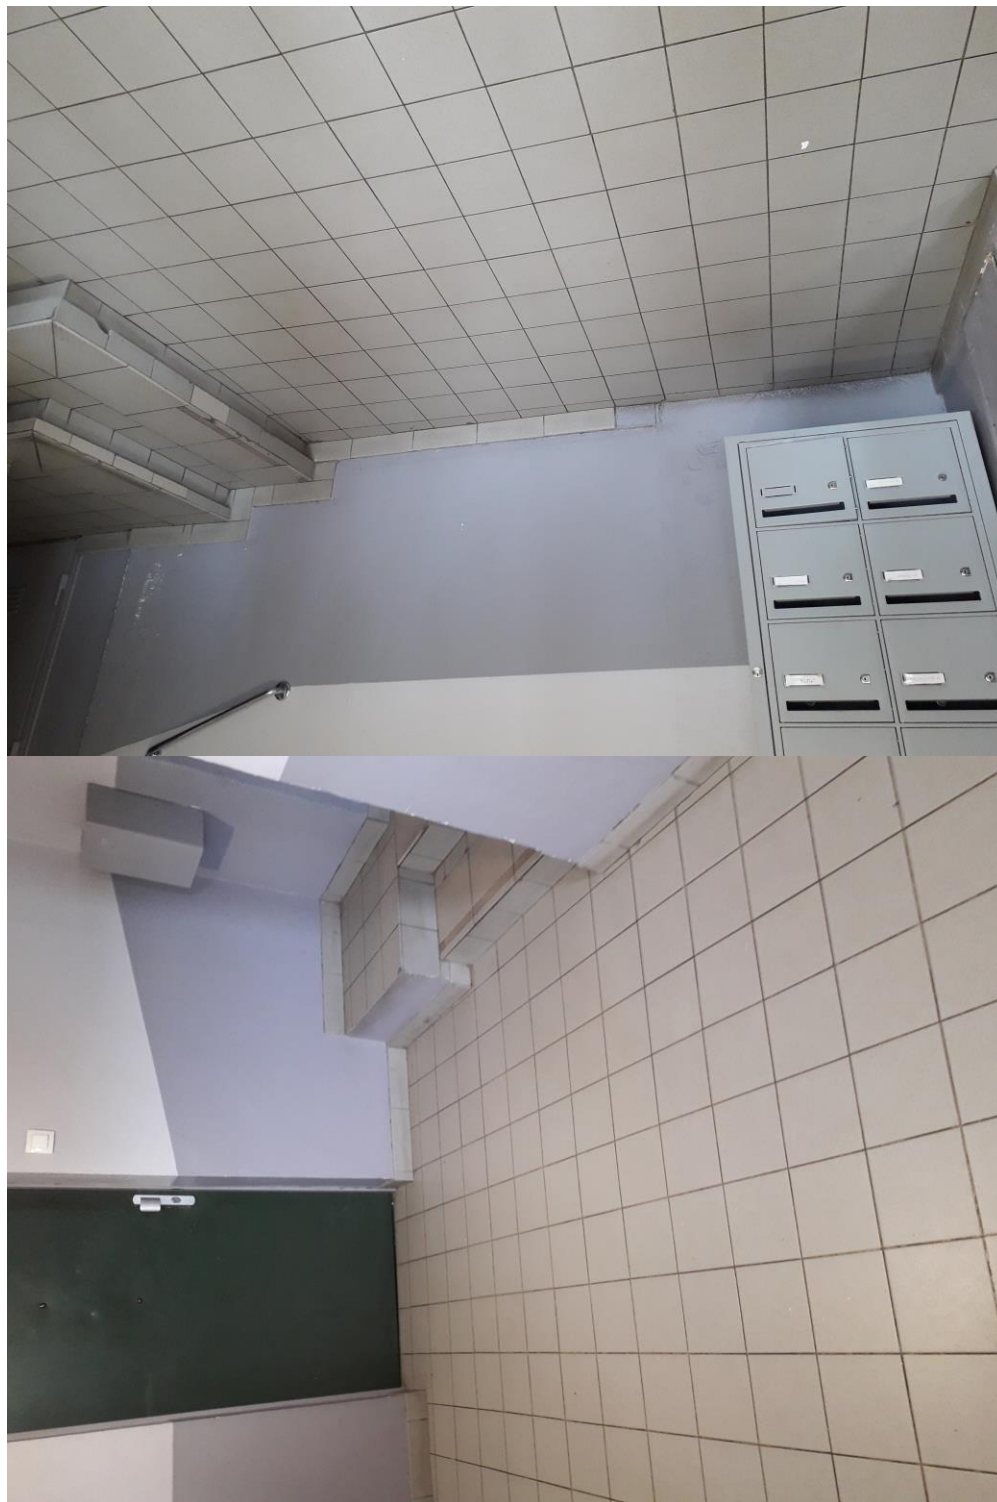
pose de mains courantes au 6 et 12 chateaubriand au rdc au niveau des marches et sur le mur perpendiculaire, voir photos
contacter le gardien pour localisation

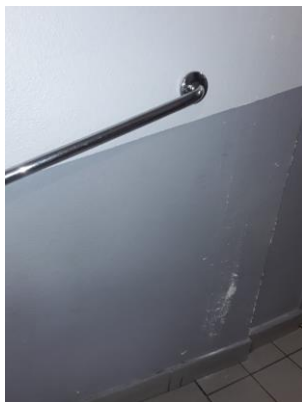
Identification : P001

Pièce et étage : Palier R+1

Localisation : Mur B

Parties d'ouvrages ou de composants : Murs et cloisons maçonnés
(Enduits à base de plâtre projetés, lissés ou talochés)

Descriptif Laboratoire : Peintures multiples en vrac non séparable +
matériau plâtreux blanc en vrac

Résultat (justification) : Amiante non détectée (RESULTAT ANALYSE)

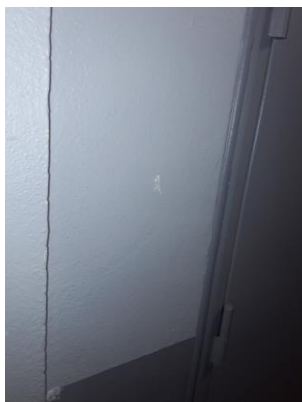
Identification : P003

Pièce et étage : Dégagement R+1

Localisation : Mur B

Parties d'ouvrages ou de composants : Murs et cloisons maçonnés
(Enduits à base de plâtre projetés, lissés ou talochés)

Descriptif Laboratoire : Peintures multiples en vrac non séparable +
matériau plâtreux blanc en vrac + matériau compact gris en vrac
hétérogène non séparable

Résultat (justification) : Amiante non détectée (RESULTAT ANALYSE)

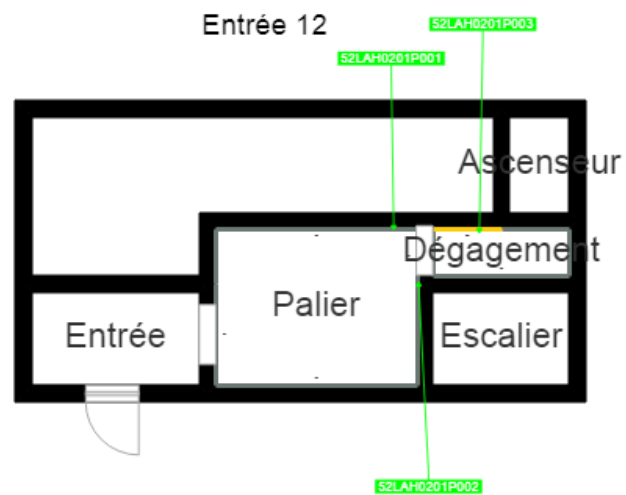
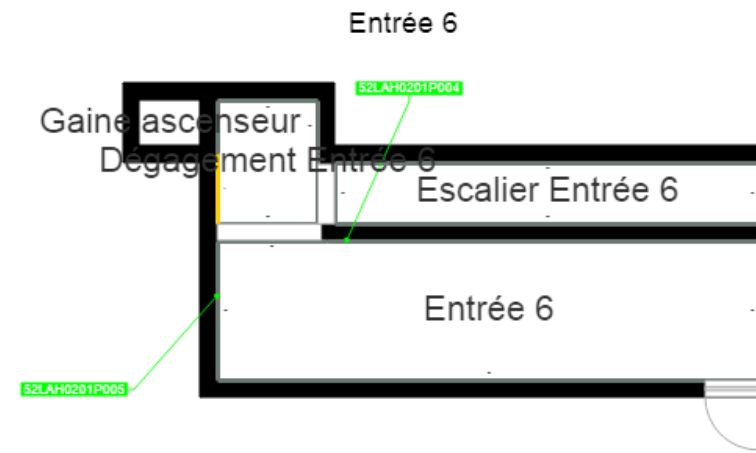
PLANCHE DE REPERAGE

Bien : 52LAH0201 - 1 6-12
BOULEVARD CHATEAUBRIAND
77000 MELUN

Zone :R+1
