Rapport de repérage des matériaux et produits contenant de l'amiante avant réalisation de travaux dans un immeuble bâti

1 Square A de Lamartine - Logement 3 - ESC AN - R+10
77000 MELUN

Date du rapport : 03/03/2020

52LAN1003 03/03/2020 - 05:41

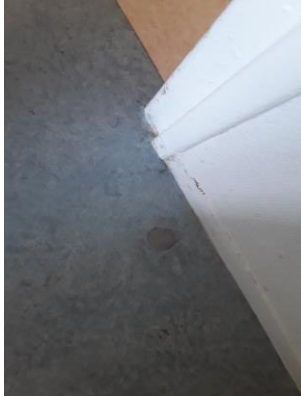
Identification : P005 (Fr1)
Pièce et étage : Cuisine R+10
Localisation : Sol
Parties d'ouvrages ou de composants : Autres (Revêtement souple)
Descriptif Laboratoire : Revêtement souple beige
Résultat (justification) : Amiante non détectée (RESULTAT ANALYSE)

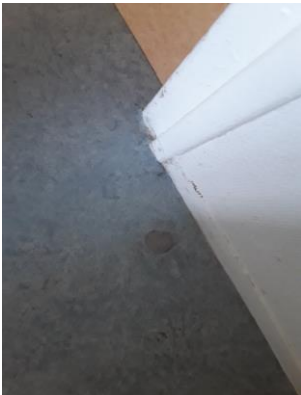
Identification : P005 (Fr2)
Pièce et étage : Cuisine R+10
Localisation : Sol
Parties d'ouvrages ou de composants : Autres (Revêtement souple)
Descriptif Laboratoire : Carrelage
Résultat (justification) : Amiante non détectée (RESULTAT ANALYSE)

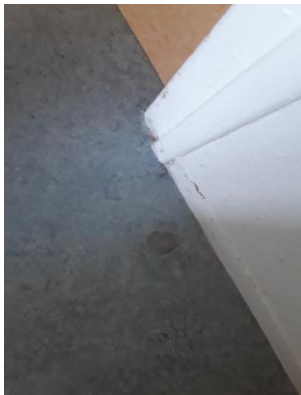
Identification : P005 (Fr3)
Pièce et étage : Cuisine R+10
Localisation : Sol
Parties d'ouvrages ou de composants : Autres (Revêtement souple)
Descriptif Laboratoire : Matériau compact gris hétérogène
Résultat (justification) : Amiante non détectée (RESULTAT ANALYSE)

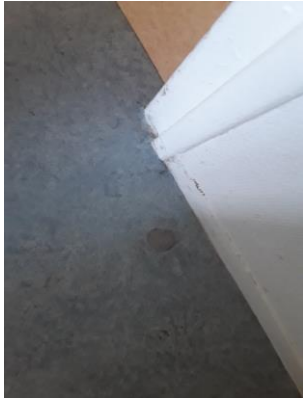
Identification : P005 (Fr4)

Pièce et étage : Cuisine R+10

Localisation : Sol

Parties d'ouvrages ou de composants : Autres (Revêtement souple)

Descriptif Laboratoire : Colle polymère jaune avec poussières non séparable + joint cassant non séparable + colle grise

Résultat (justification) : Amiante non détectée (RESULTAT ANALYSE)

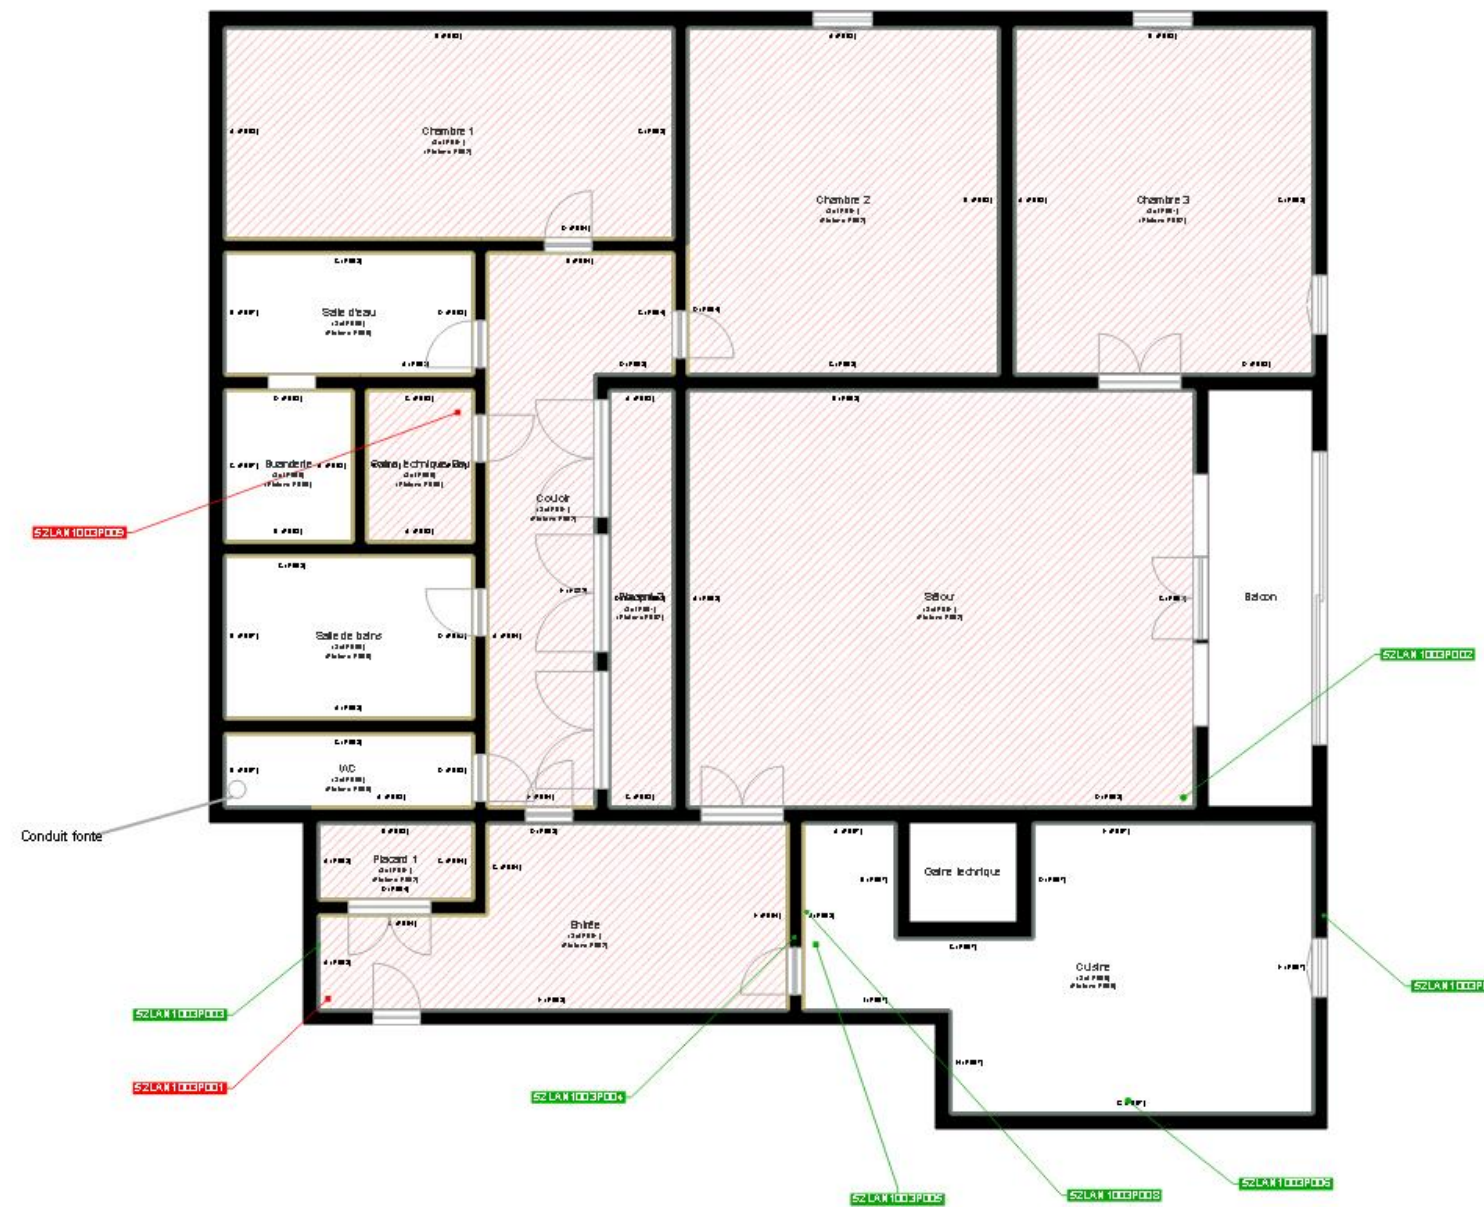
Légende des prélèvements :

- Prélèvement de sol amianté
- Prélèvement de sol non amianté
- Prélèvement de plafond amianté
- Prélèvement de plafond non amianté
- Prélèvement de mur amianté
- Prélèvement de mur non amianté
- Autre type de prélèvement amianté
- Autre type de prélèvement non amianté
- Sols amiantés
- Plafonds amiantés
- Sols et plafonds amiantés
