Pré-rapport de Repérage Amiante Avant réalisation de travaux dans un immeuble bâti

Numéro de dossier : M2494581RAAT
Date d'intervention : 05/10/2021

52LAN0101
1 SQUARE A. DE LAMARTINE 77000 MELUN
77000 melun
Bat. N/A, cage :AN; Etage 01; Porte 1

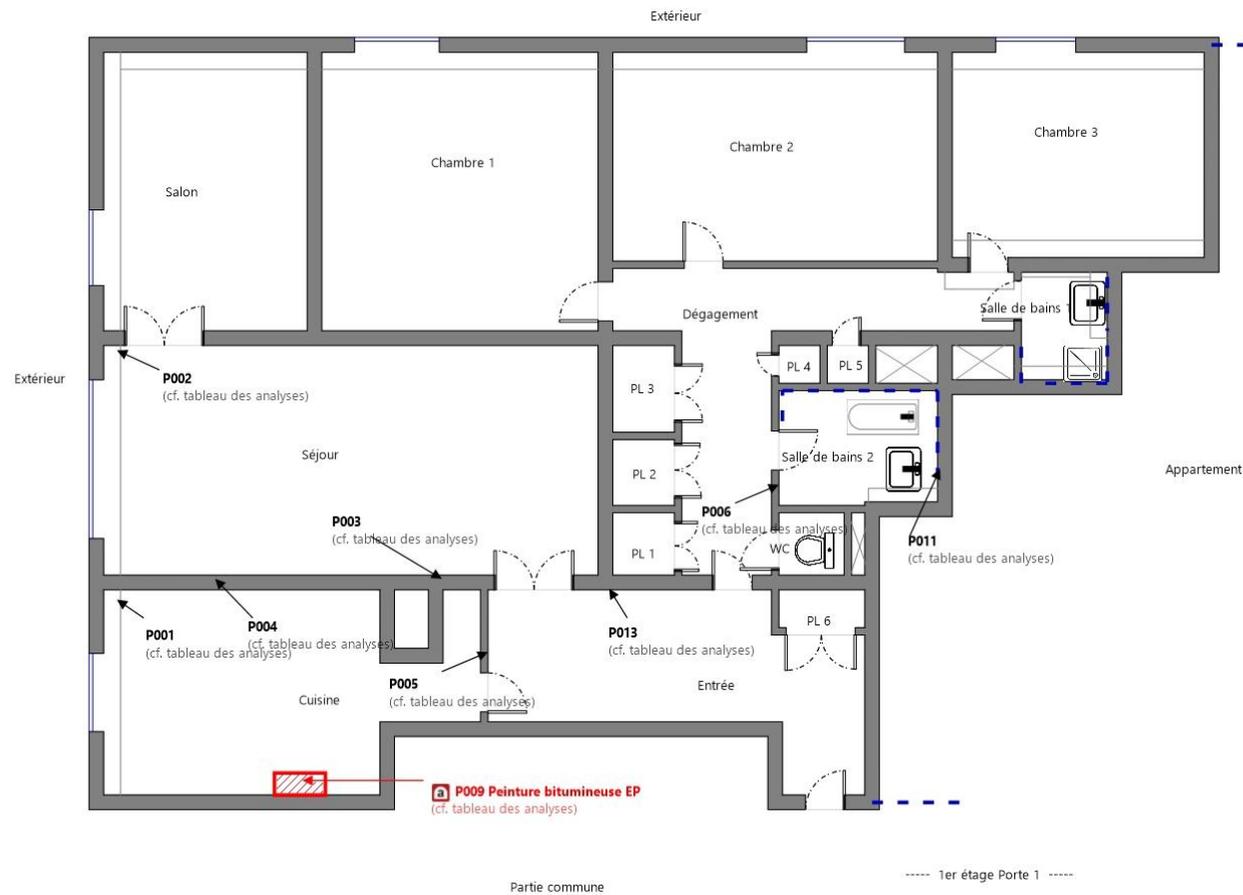
Planche de repérage des matériaux et produits amiantés
Affaire	M2494581RAAT
Opération	BENDERDOUCH ala eddine
Site	52LAN0101 1 SQUARE A. DE LAMARTINE 77000 MELUN
	77000 melun
Date de réalisation	18/10/2021
Matériaux et produits contenant de l'amiante	
	Surface amianté
	Linéaire / paroi amianté (type 1)
	Linéaire / paroi amianté (type 2)
	Conduit amianté
Sondages destructifs / Prélèvements	
	Px Prélèvement Positif
	Px Prélèvement négatif
	S Sondage destructif
Types de murs	
	Mur Porteur
	Mur Cloison (type 1)
	Mur Cloison (type 2)
	Gaine technique
Eléments ou pièces non visités	
	Local non visitée
	Elément non visité

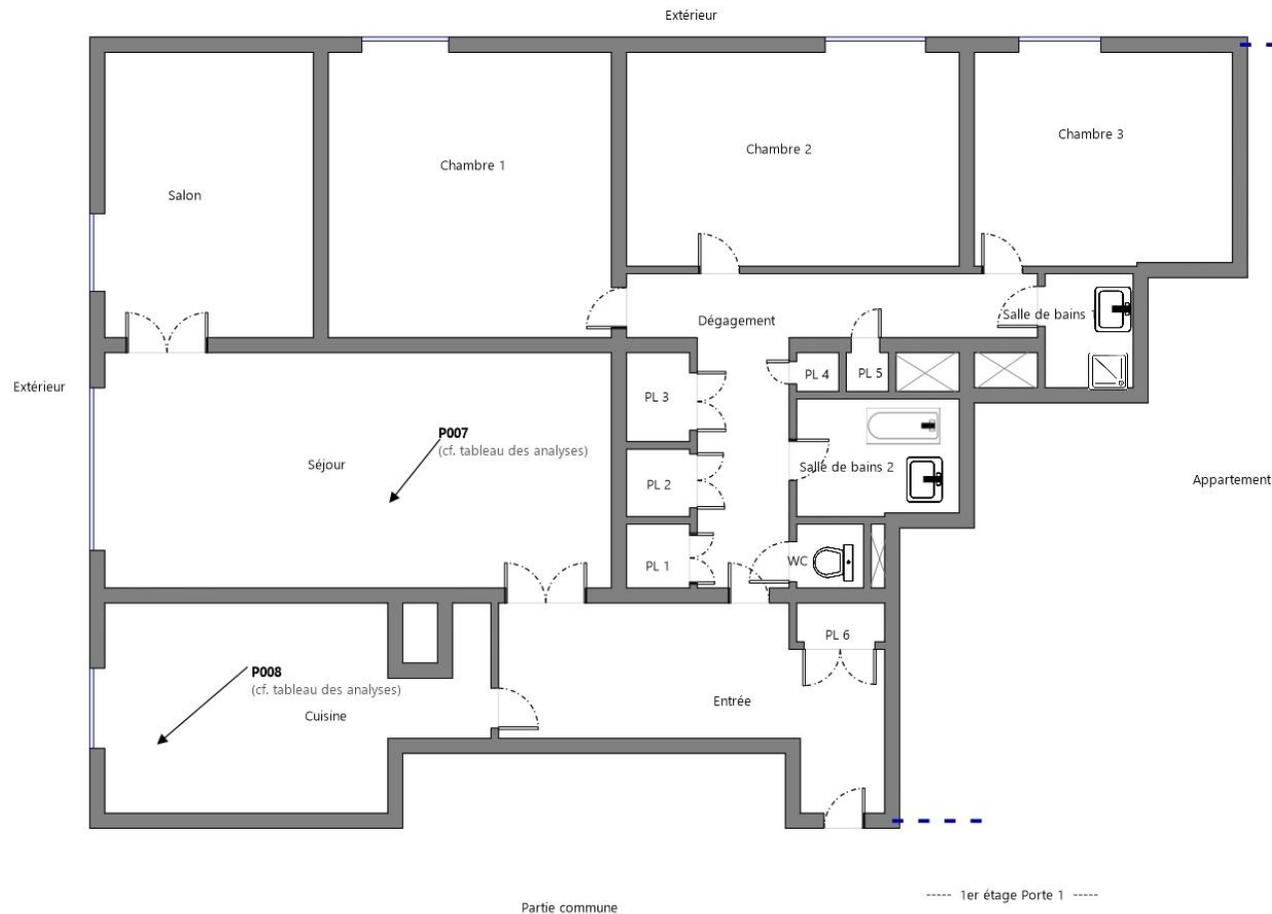
Planche de repérage des matériaux et produits amiantés
Affaire	M2494581RAAT
Opération	BENDERDOUCH ala eddine
Site	52LAN0101
	1 SQUARE A. DE LAMARTINE 77000 MELUN
	77000 melun
Date de réalisation	18/10/2021
Matériaux et produits contenant de l'amiante	
	Surface amianté
	Linéaire / paroi amianté (type 1)
	Linéaire / paroi amianté (type 2)
	Conduit amianté
Sondages destructifs / Prélèvements	
	Prélèvement Positif
	Prélèvement négatif
	Sondage destructif
Types de murs	
	Mur Porteur
	Mur Cloison (type 1)
	Mur Cloison (type 2)
	Gaine technique
Éléments ou pièces non visités	
	Local non visitée
	Élément non visité

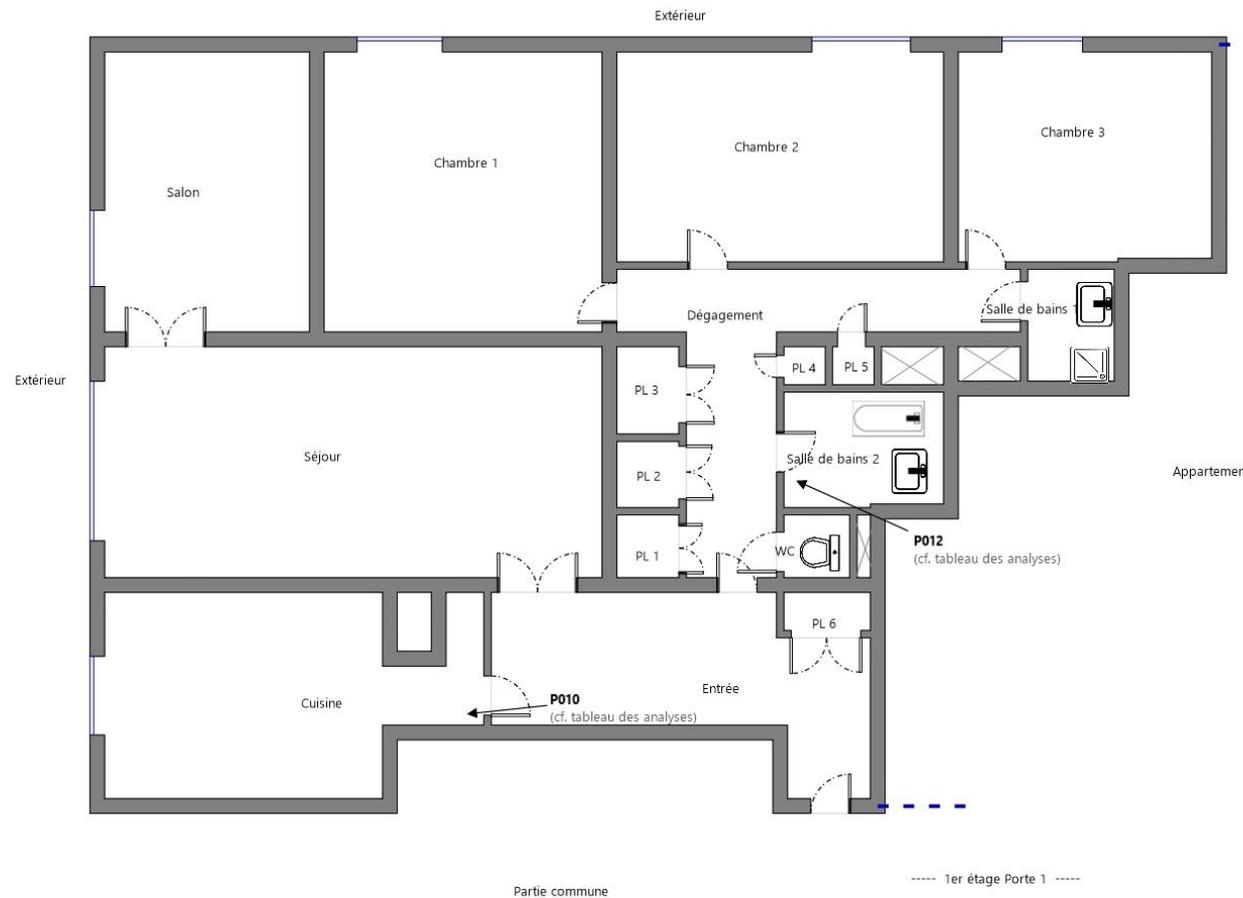
Planche de repérage des matériaux et produits amiantés
Affaire	M2494581RAAT
Opération	BENDERDOUCH ala eddine
Site	52LAN0101
	1 SQUARE A. DE LAMARTINE 77000 MELUN
	77000 melun
	77000 melun
Date de réalisation	18/10/2021
Matériaux et produits contenant de l'amiante	
	Surface amianté
	Linéaire / paroi amianté (type 1)
	Linéaire / paroi amianté (type 2)
	Conduit amianté
Sondages destructifs / Prélèvements	
	Prélèvement Positif
	Prélèvement négatif
	Sondage destructif
Types de murs	
	Mur Porteur
	Mur Cloison (type 1)
	Mur Cloison (type 2)
	Gaine technique
Éléments ou pièces non visités	
	Local non visitée
	Élément non visité
