**Dossier établi pour le compte de :** Office Public de l'Habitat 77

**N° de dossier :** 2013-09-300 FK DTA PC 052LAN OPH

**Date de visite :** 12 novembre 2013  
**Heure d'arrivée sur site :** 09 : 01  
**Heure de départ du site :** 18 : 02  
**N° de dossier :** 2013-09-300 FK DTA PC 052LAN OPH  
**Diagnostic établi par :** F. KLAI  
**Identité du propriétaire :** Office Public de l'Habitat 77  
**Adresse du propriétaire :** 10 Avenue Charles Péguy  
77000 MELUN  
**Adresse du bien visité :** 1 & 2 SQUARE DE LA MARTINE  
77000 MELUN

1 & 2 SQUARE DE LA MARTINE  
77000 MELUN

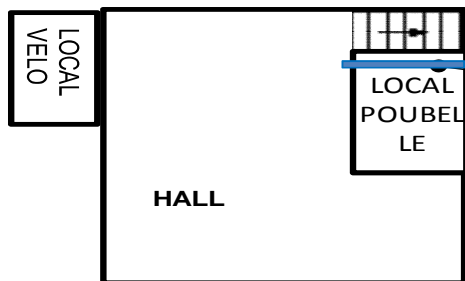
## PLAN OU CROQUIS

--Gaine Technique 17  
**Gaines & coffres verticaux**  
**Ventilation haute**  
**(Fibres-ciment)**  
EP/2101 (photo n° 493)

ECH-N°4  
**LOCAL POUBELLE**  
Calorifugeages/  
**Conduits de fluide**  
**Laine minérale +**  
**enveloppe plâtrée**  
(photo n° 508)

ECH-N°3  
**COULOIR DE CAVE**  
Calorifugeages/Conduits de fluide  
**Laine minérale + enveloppe plâtrée**  
(photo n° 500)

ECH-N°1  
**COULOIR DE CAVE**  
**Flocage/Plafonds**  
**Cotonneux**  
(photo n° 501)

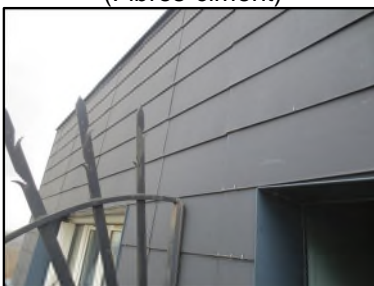
Photo N° 503 AMIANTE CIMENT -- FACADE Murs Bardage 40x40 (Fibres-ciment)

--FACADE/Murs  
**Bardage 40x40**  
**(Fibres-ciment)**  
EP/2101 (photo n° 503)

N° dossier : 2013-09-300 FK DTA PC 052LAN OPH  
Date de l'évaluation : 12/11/2013  
Bâtiment :  
Local ou zone homogène : Ech :  
Désignation déclarée du local : FACADE  
Matériau ou produit : Murs, Bardage 40x40 (Fibres-ciment)  
Conclusion : Procéder à une évaluation périodique

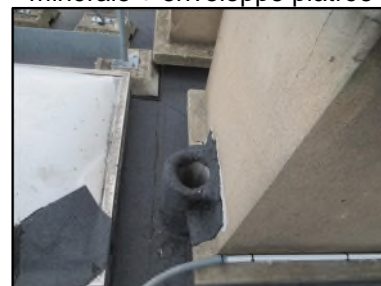
Photo N° 505 AMIANTE CIMENT Terrasse Plafonds Ventilation haute (Fibres-ciment)

Terrasse/Plafonds  
**Ventilation haute**  
**(Fibres-ciment)**  
EP/2101 (photo n° 505)

N° dossier : 2013-09-300 FK DTA PC 052LAN OPH  
Date de l'évaluation : 12/11/2013  
Bâtiment :  
Local ou zone homogène : Ech :  
Désignation déclarée du local : Terrasse  
Matériau ou produit : Plafonds, Ventilation haute (Fibres-ciment)  
Conclusion : Procéder à une évaluation périodique
