N° de dossier : 2013-09-300 FK DTA PC OPH

Date de visite : 29 juillet 2014
Heure d'arrivée sur site : 14 : 00
Heure de départ du site : 14 : 30
N° de dossier : 2013-09-300 FK DTA PC OPH
Diagnostic établi par : E. LAMBOLEY
Identité du propriétaire : OPH 77 BP 114
Adresse du propriétaire : 10 AV CHARLES PEGUY
77002 MELUN
Adresse du bien visité : 1 Square Kennedy
77400 Saint Thibault les Vignes

1 Square Kennedy
77400 Saint Thibault les Vignes

RAPPORT D'ANALYSE D'AMIANTE DANS LES MATERIAUX

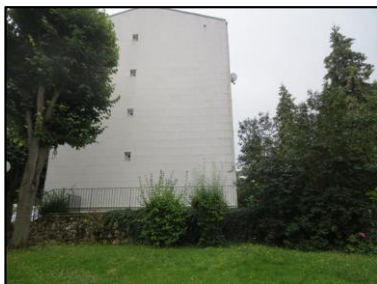
Photo N° 1123 ECH-N°02 --facades
Murs bardages sur pignons

Date du prélèvement	N° prélèvement	Matériau et produit	Localisation	Résultat
29/07/2014	ECH-N°02	Autres matériaux (bardages sur pignons)	--facades	ABSENCE

Matériaux et produits	Localisation	Numéro de prélèvement	Numéro d'analyse
Autres matériaux (bardages sur pignons)	--facades (Murs)	ECH-N°02	14H013120-002
