Fiche récapitulative du Dossier Technique Amiante

.....
Adresse : LE CHAMP GIBLOIS
Commune : REBAIS
Code postal : 77510

Numéro de référence du rapport de repérage	Date du rapport	Nom de la société et de l'opérateur de repérage	Objet du repérage
DTA_8_RUE DU CHAMP GIBLOIS 13/12/2019	30/04/2020	SOCOTEC DIAGNOSTIC	Rapport de repérage des matériaux et produits contenant de l'amiante à intégrer au Dossier technique Amiante

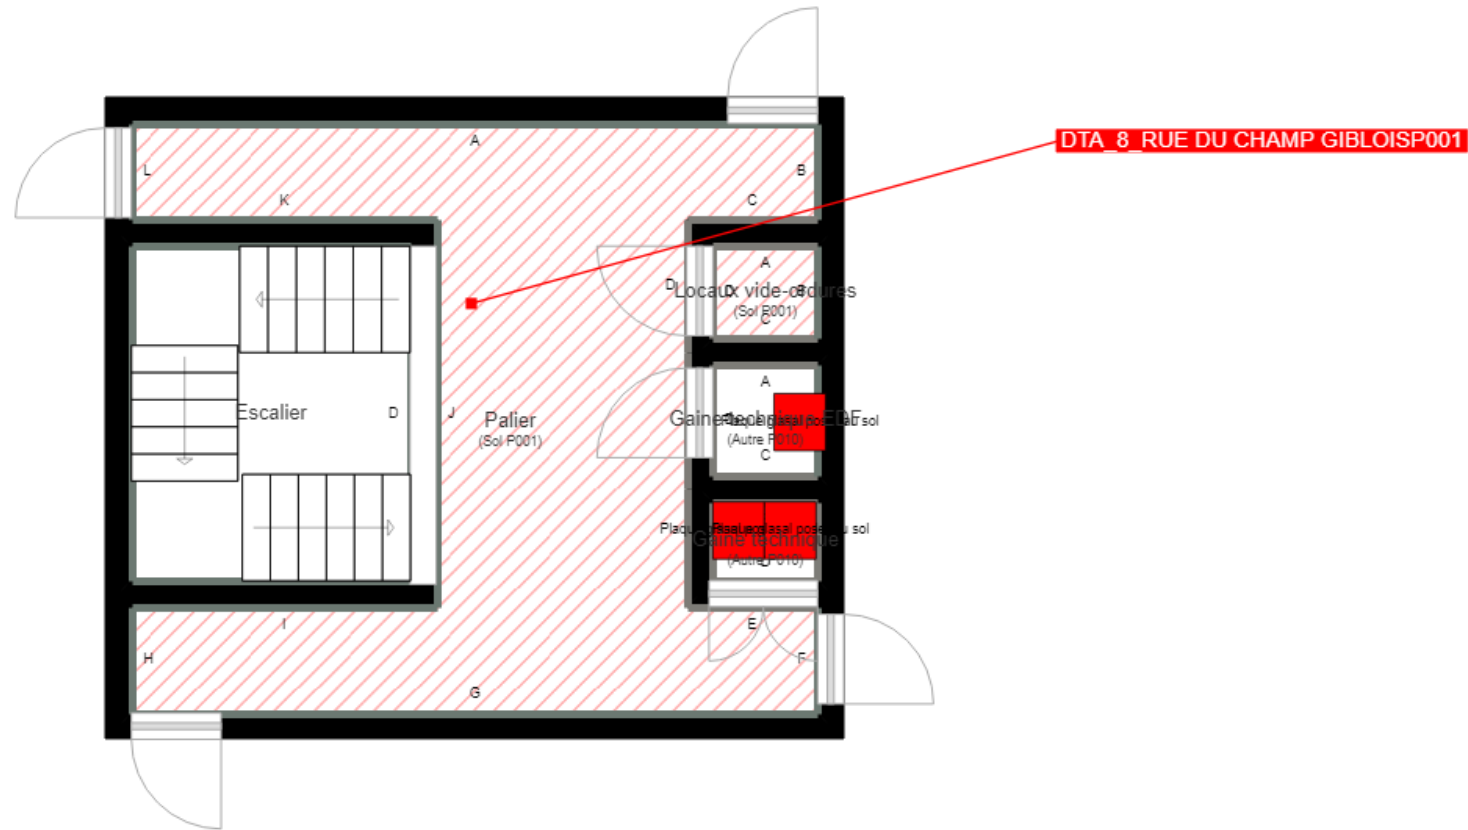
N° de planche :6/11

Pièce et Etage	Ouvrage ou composant de la construction	Localisation	Partie d'ouvrage ou de composant à inspecter ou à sonder	Etat de conservation et mesures obligatoires associées (évaluation périodique, mesures d'empoussièrement ou travaux de retrait ou confinement)	Commentaire
Palier - R+1	Autres	Sol	Dalle de sol	AC1

Plaque glasal poser au sol

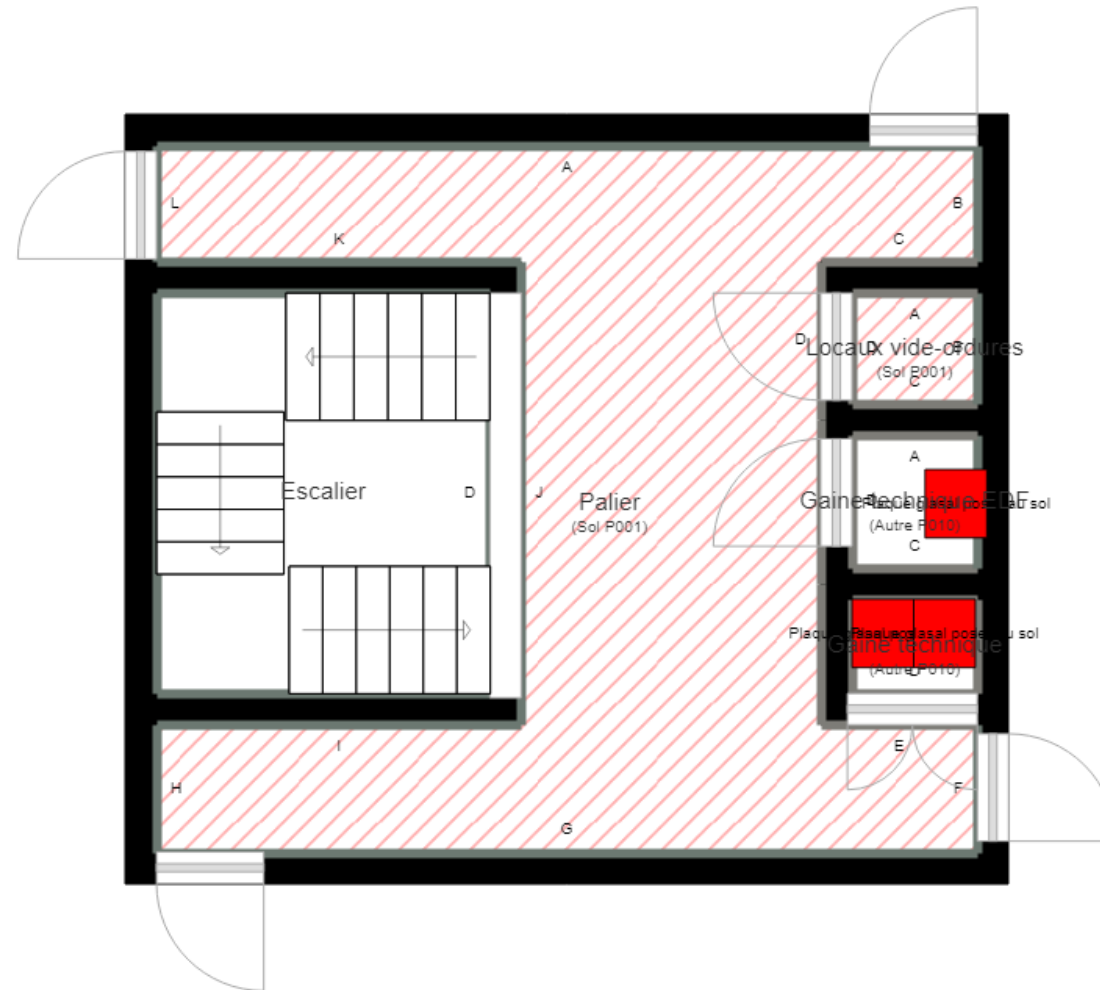
N° de planche :7/11

Plaque glasal posé au sol

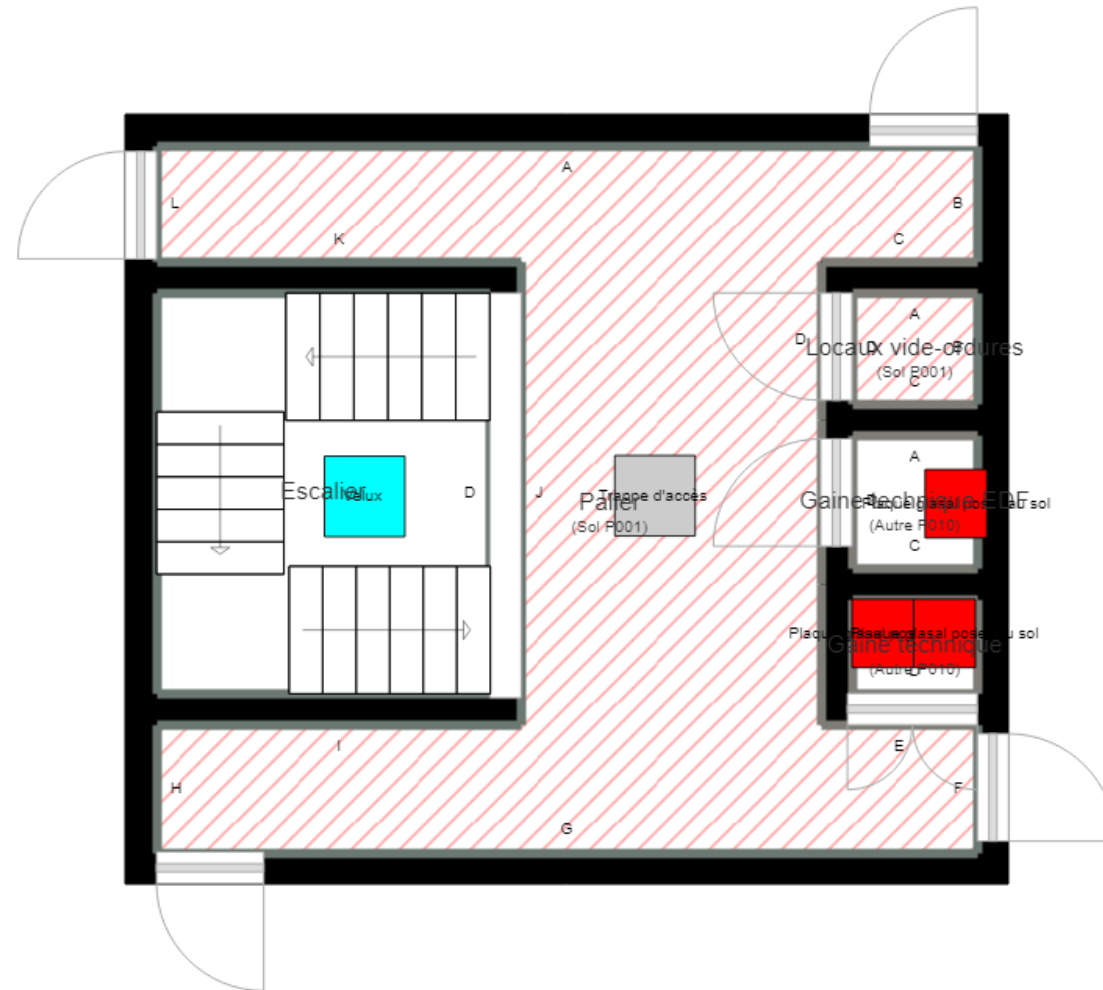
N° de planche :8/11

Gaine technique EDF - R+3	Autres	Sol	Plaque de type « Glasal »	EP	
Combles - R+4	Autres	Sol	Plaque de type « Glasal »	EP	
Gaine technique - RC	Autres	Sol	Plaque de type « Glasal »	EP

Plaque glasal posé au sol
