Rapport de repérage des matériaux et produits contenant de l'amiante avant relocation d'un bien

Numéro de dossier : **RAAT_54LAA0202**
Date du repérage : **27/09/2021**

Adresse	Rue : 1 Rue Albert Rousel (54LAA0202) Bât., escalier, niveau, appartement n°, lot n° : Bat. 1; Esc. 1; Etage 2; Porte 0201 Lot numéro 54LAA0202, Code postal, ville : .. 77510 REBAIS
Périmètre de repérage : ENSEMBLE DU LOGEMENT
Type de logement : Appartement
Fonction principale du bâtiment : Habitation (partie privative d'immeuble)
Date de construction : NC

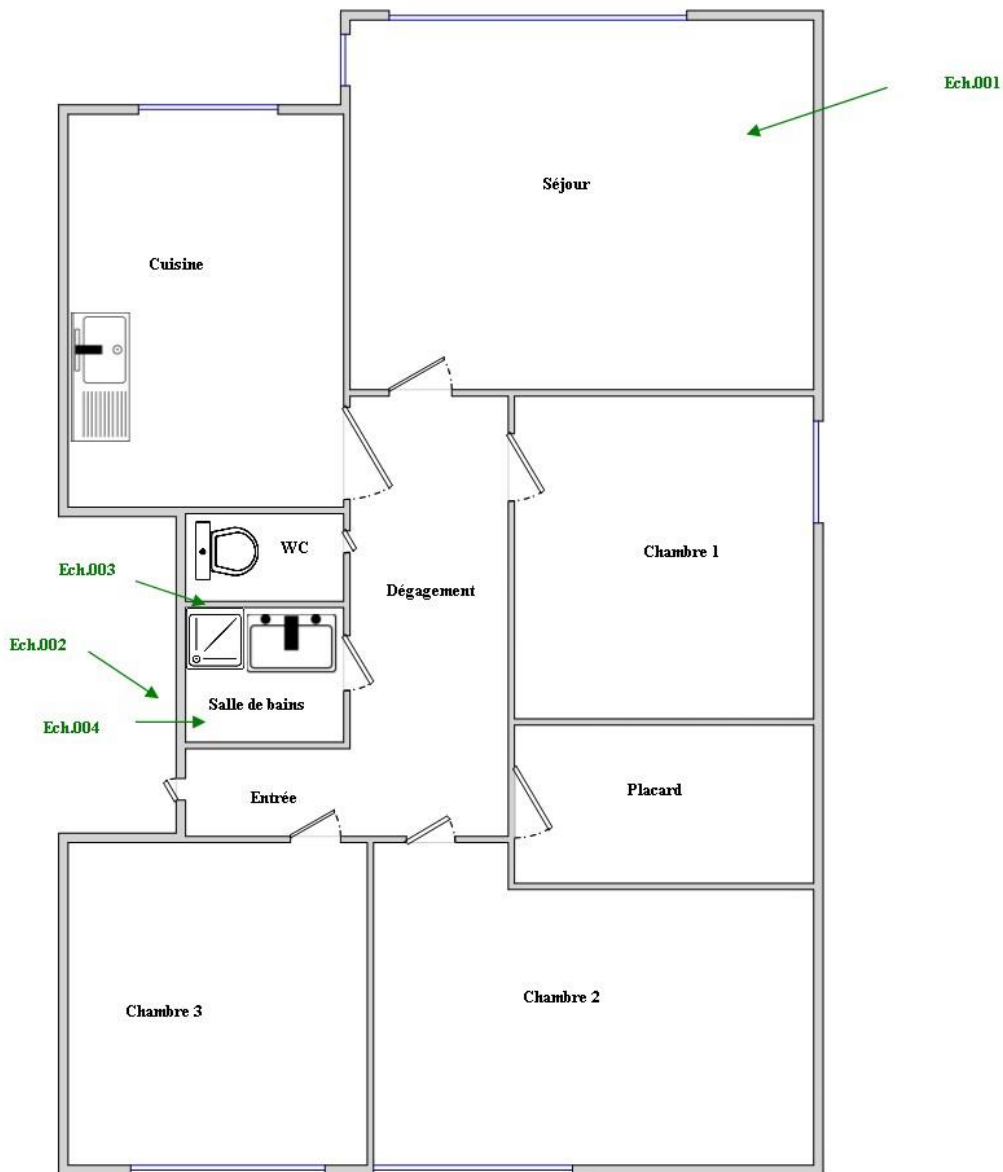
7.1 - Annexe - Schéma de repérage

Planche (croquis) de repérage technique effectué par le cabinet : ARC SAS - SOCOBAT EXPERTISES, auteur : MARTIN Olivier
Dossier n° RAAT_54LAA0202 du 11/10/2021
Adresse du bien : 1 Rue Albert Rousel (54LAA0202) 77510 REBAIS
