**Rapport de mission de repérage des matériaux et produits contenant de l'amiante dans les immeubles bâtis avant réalisation de travaux**

Numéro de dossier : **RAAT-54LAJ0102**  
Date du repérage : **24/10/2022**

Adresse	Rue : ..... <b>19 Rue Albert Roussel (54LAJ0102)</b> Bât., escalier, niveau, appartement n°, lot n°: <b>Bat. 19; Esc. 19; Etage 1; Porte 0102, Lot numéro 54LAJ0102</b> Code postal, ville : . <b>77510 REBAIS</b>
Périmètre de repérage :	..... <b>Mur Salle de bain séjour dégagement cellier</b>
Type de logement :	..... <b>Appartement - T4</b>
Fonction principale du bâtiment :	..... <b>Habitation (partie privative d'immeuble)</b>
Date de construction :	..... <b>NC</b>

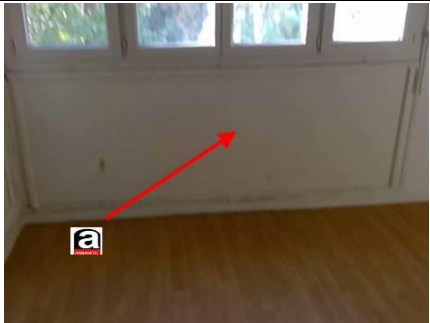
<p>Photo n° PhA001                  Localisation : Séjour                  Ouvrage : 3 - Parois verticales intérieures - Cloisons sèches (assemblées, préfabriquées)                  Partie d'ouvrage : Panneaux de cloisons lisses ou moulurées, préfabriquées ou non                  Description : Panneaux de cloisons lisses ou moulurées, préfabriquées ou non</p>
---	---

Mat.005 : Panneaux de cloisons lisses ou moulurées, préfabriquées ou non					
Pièces : Séjour					
Localisation	n° de sondage	Description	Echantillon	N° Echantillon	Photo
Séjour	1	<p>Identifiant : Mat.005</p> <p>Description : Panneaux de cloisons lisses ou moulurées, préfabriquées ou non</p> <p>Résultat : Présence d'amiante</p>	Aucun prélèvement
