## Rapport de mission de repérage des matériaux et produits listes A et B à intégrer au dossier technique «amiante»

PROGRAMME SQU-CIT-29-31

29 - 31 Square de la cité

77540 ROSAY EN BRIE

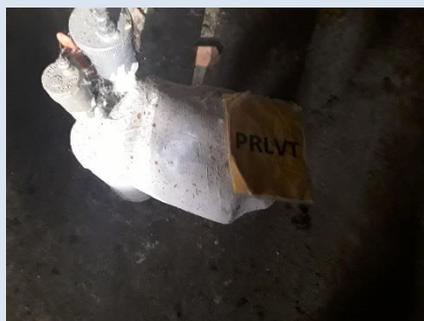
PRELEVEMENT : SQU-CIT-29-31P002			
NOM DU CLIENT	NUMERO DU DOSSIER	PIECE OU LOCAL	
OPH77	SQU-CIT-29-31 01/02/2018	Combles	
ELEMENT	DESCRIPTIF DU LABORATOIRE	DATE DE PRELEVEMENT	NOM DE L'OPERATEUR
Calorifugeage	Matériau fibreux jaune avec poussières + toile fibreuse blanche non séparable + peinture non séparable	01/02/2018	JULIEN Mickaël
LOCALISATION		RESULTAT	
Canalisation		Amiante non détecté

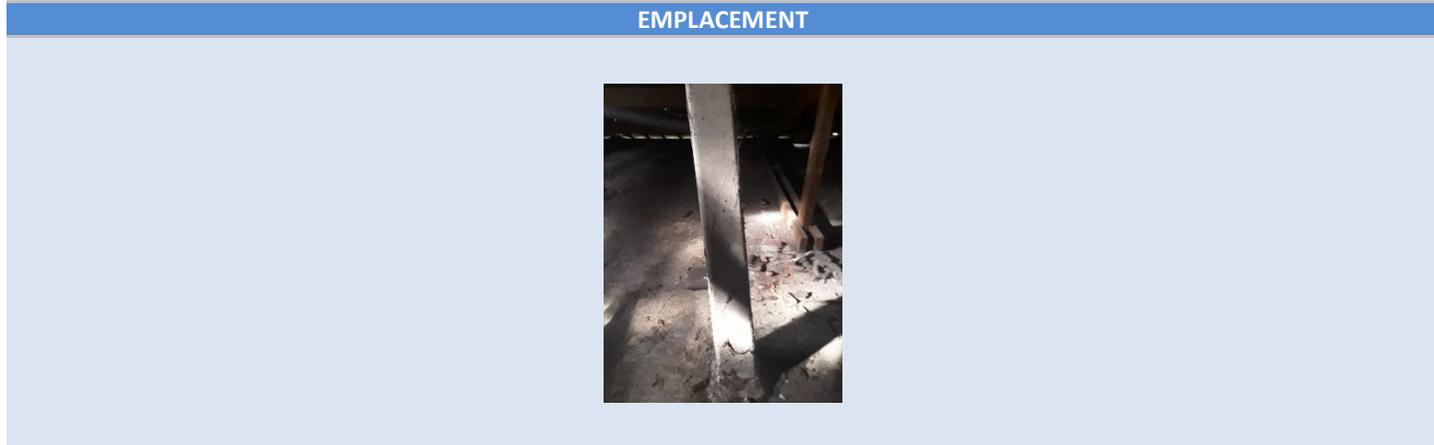
PRELEVEMENT : SQU-CIT-29-31P003			
NOM DU CLIENT	NUMERO DU DOSSIER	PIECE OU LOCAL	
OPH77	SQU-CIT-29-31 01/02/2018	Combles	
ELEMENT	DESCRIPTIF DU LABORATOIRE	DATE DE PRELEVEMENT	NOM DE L'OPERATEUR
Conduit Amiante ciment		01/02/2018	JULIEN Mickaël
LOCALISATION		RESULTAT	
Conduits		Amiante détectée

N de dossier	SQU-CIT-29-31
Date du contrôle	01/02/2018
Bâtiment	LES PARTIES COMMUNES INTERIEURES
Pièce ou zone homogène	Combles
Élément	Conduit Amiante ciment
Repérage	P003
Résultat	EP

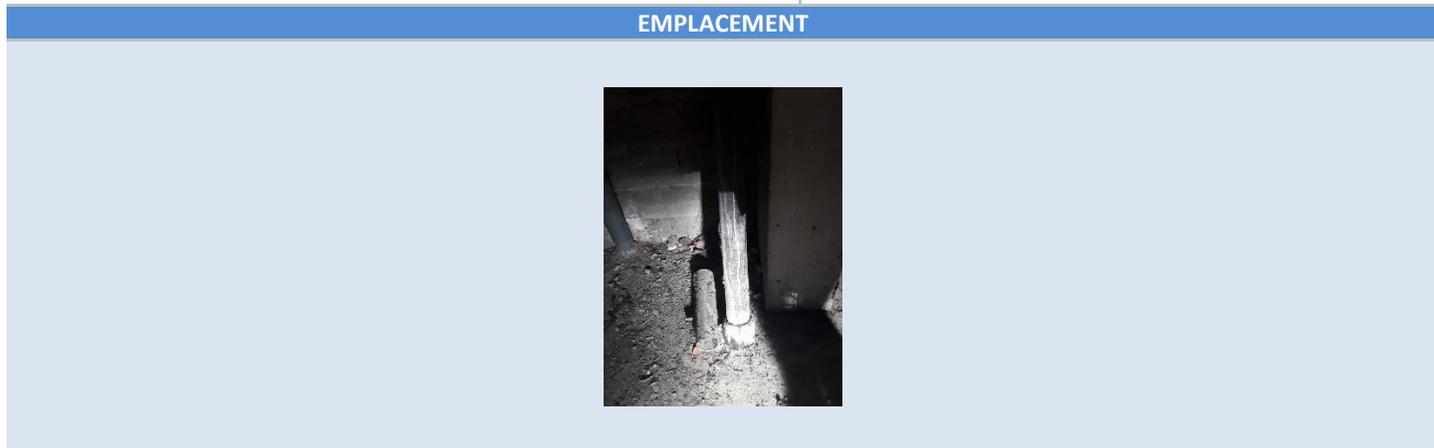
PRELEVEMENT : SQU-CIT-29-31P004			
NOM DU CLIENT	NUMERO DU DOSSIER	PIECE OU LOCAL	
OPH77	SQU-CIT-29-31 01/02/2018	Combles	
ELEMENT	DESCRIPTIF DU LABORATOIRE	DATE DE PRELEVEMENT	NOM DE L'OPERATEUR
Conduit Amiante ciment		01/02/2018	JULIEN Mickaël
LOCALISATION		RESULTAT	
Conduits		Amiante détectée

N de dossier	SQU-CIT-29-31
Date du contrôle	01/02/2018
Bâtiment	LES PARTIES COMMUNES INTERIEURES
Pièce ou zone homogène	Combles
Élément	Conduit Amiante ciment
Repérage	P004
Résultat	AC1

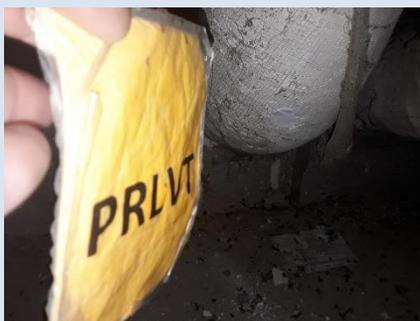
PRELEVEMENT : SQU-CIT-29-31P006			
NOM DU CLIENT	NUMERO DU DOSSIER		PIECE OU LOCAL
OPH77	SQU-CIT-29-31 01/02/2018		Gaine technique
ELEMENT	DESCRIPTIF DU LABORATOIRE	DATE DE PRELEVEMENT	NOM DE L'OPERATEUR
Calorifugeage	Matériau plâtreux blanc en vrac	01/02/2018	JULIEN Mickaël
LOCALISATION		RESULTAT	
Canalisation		Amiante non détecté

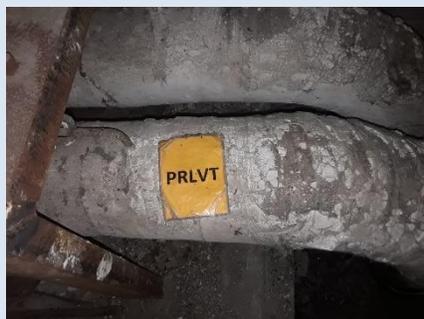
PRELEVEMENT : SQU-CIT-29-31P008			
NOM DU CLIENT	NUMERO DU DOSSIER	PIECE OU LOCAL	
OPH77	SQU-CIT-29-31 01/02/2018	Gaine technique	
ELEMENT	DESCRIPTIF DU LABORATOIRE	DATE DE PRELEVEMENT	NOM DE L'OPERATEUR
Calorifugeage	Matériau fibreux beige avec poussières + toile fibreuse blanche non séparable + matériau plâtreux blanc en vrac non séparable	01/02/2018	JULIEN Mickaël
LOCALISATION		RESULTAT	
Canalisation		Amiante non détecté

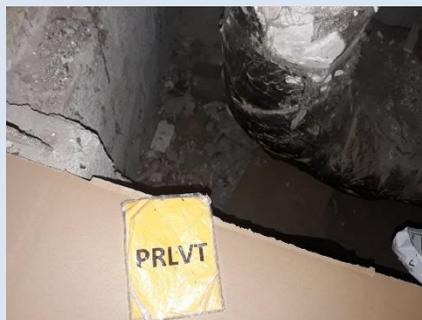
PRELEVEMENT : SQU-CIT-29-31P009			
NOM DU CLIENT	NUMERO DU DOSSIER	PIECE OU LOCAL	
OPH77	SQU-CIT-29-31 01/02/2018	Gaine technique	
ELEMENT	DESCRIPTIF DU LABORATOIRE	DATE DE PRELEVEMENT	NOM DE L'OPERATEUR
Calorifugeage	Matériau fibreux beige avec poussières + toile fibreuse beige non séparable + couche bitumineuse noire non séparable + matériau beige en faible quantité en vrac non séparable	01/02/2018	JULIEN Mickaël
LOCALISATION		RESULTAT	
Canalisation		Amiante non détecté	
EMPLACEMENT

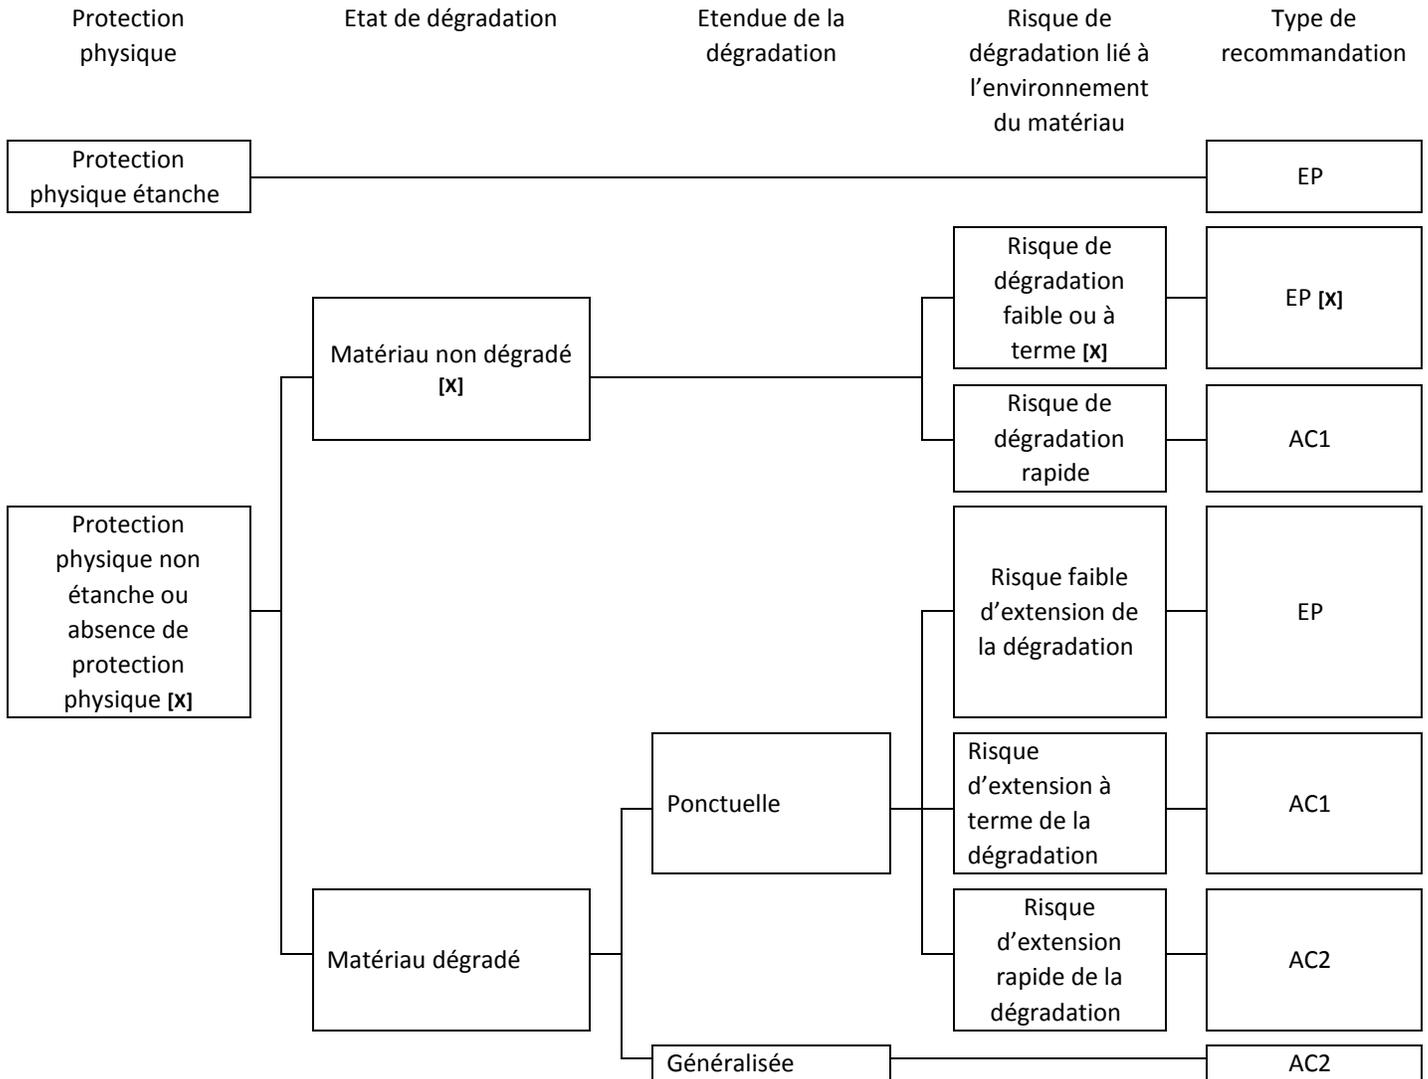
N de dossier	SQU-CIT-29-31
Date du contrôle	01/02/2018
Bâtiment	LES PARTIES COMMUNES INTERIEURES
Pièce ou zone homogène	Combles
Élément	Conduit Amiante ciment
Repérage	P005
Résultat	EP
