Rapport de mission de repérage des matériaux et produits listes A et B à intégrer au dossier technique «amiante»

PROGRAMME SQU-CIT-40-42

40 - 42 Square de la cité

77540 ROSAY EN BRIE

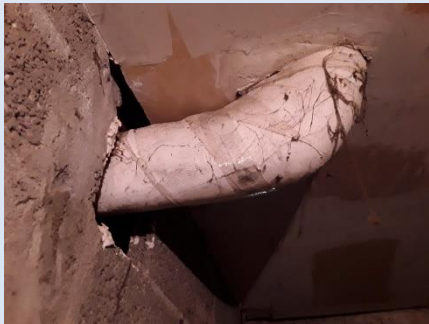
PRELEVEMENT : SQU-CIT-40-42P003			
NOM DU CLIENT	NUMERO DU DOSSIER		PIECE OU LOCAL
OPH77	SQU-CIT-40-42 09/08/2017		Caves
ELEMENT	DESCRIPTIF DU LABORATOIRE	DATE DE PRELEVEMENT	NOM DE L'OPERATEUR
Calorifugeage	Matériau plâtreux blanc en vrac + toile fibreuse blanche non séparable + matériau fibreux beige non séparable	09/08/2017	CATE Laurent
LOCALISATION		RESULTAT	
Conduits		Amiante non détecté	
EMPLACEMENT

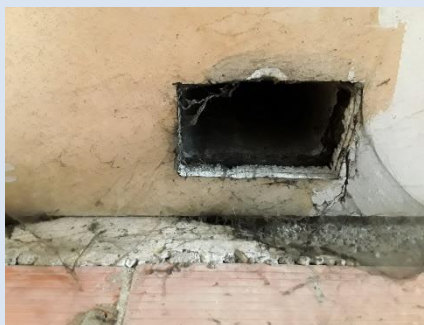
PIECE	ETAGE	ELEMENTS PRELEVES	DESRIPTIF LABORATOIRE	ECHANTILLON	REPERAGE	ETAT	RESULTAT	METHODE
Local poubelles		Conduit Amianté ciment		SQU-CIT-40-42P004	Plafond		Amiante détectée	JP

PRELEVEMENT : SQU-CIT-40-42P004			
NOM DU CLIENT	NUMERO DU DOSSIER		PIECE OU LOCAL
OPH77	SQU-CIT-40-42 09/08/2017		Local poubelles
ELEMENT	DESCRIPTIF DU LABORATOIRE	DATE DE PRELEVEMENT	NOM DE L'OPERATEUR
Conduit Amiante ciment		09/08/2017	CATE Laurent
LOCALISATION		RESULTAT	
Plafond		Amiante détectée	
EMPLACEMENT

Il est nécessaire d'avertir de la présence d'amiante toute personne pouvant intervenir sur ou à proximité des matériaux amiantés ou de ceux les recouvrant ou les protégeant.

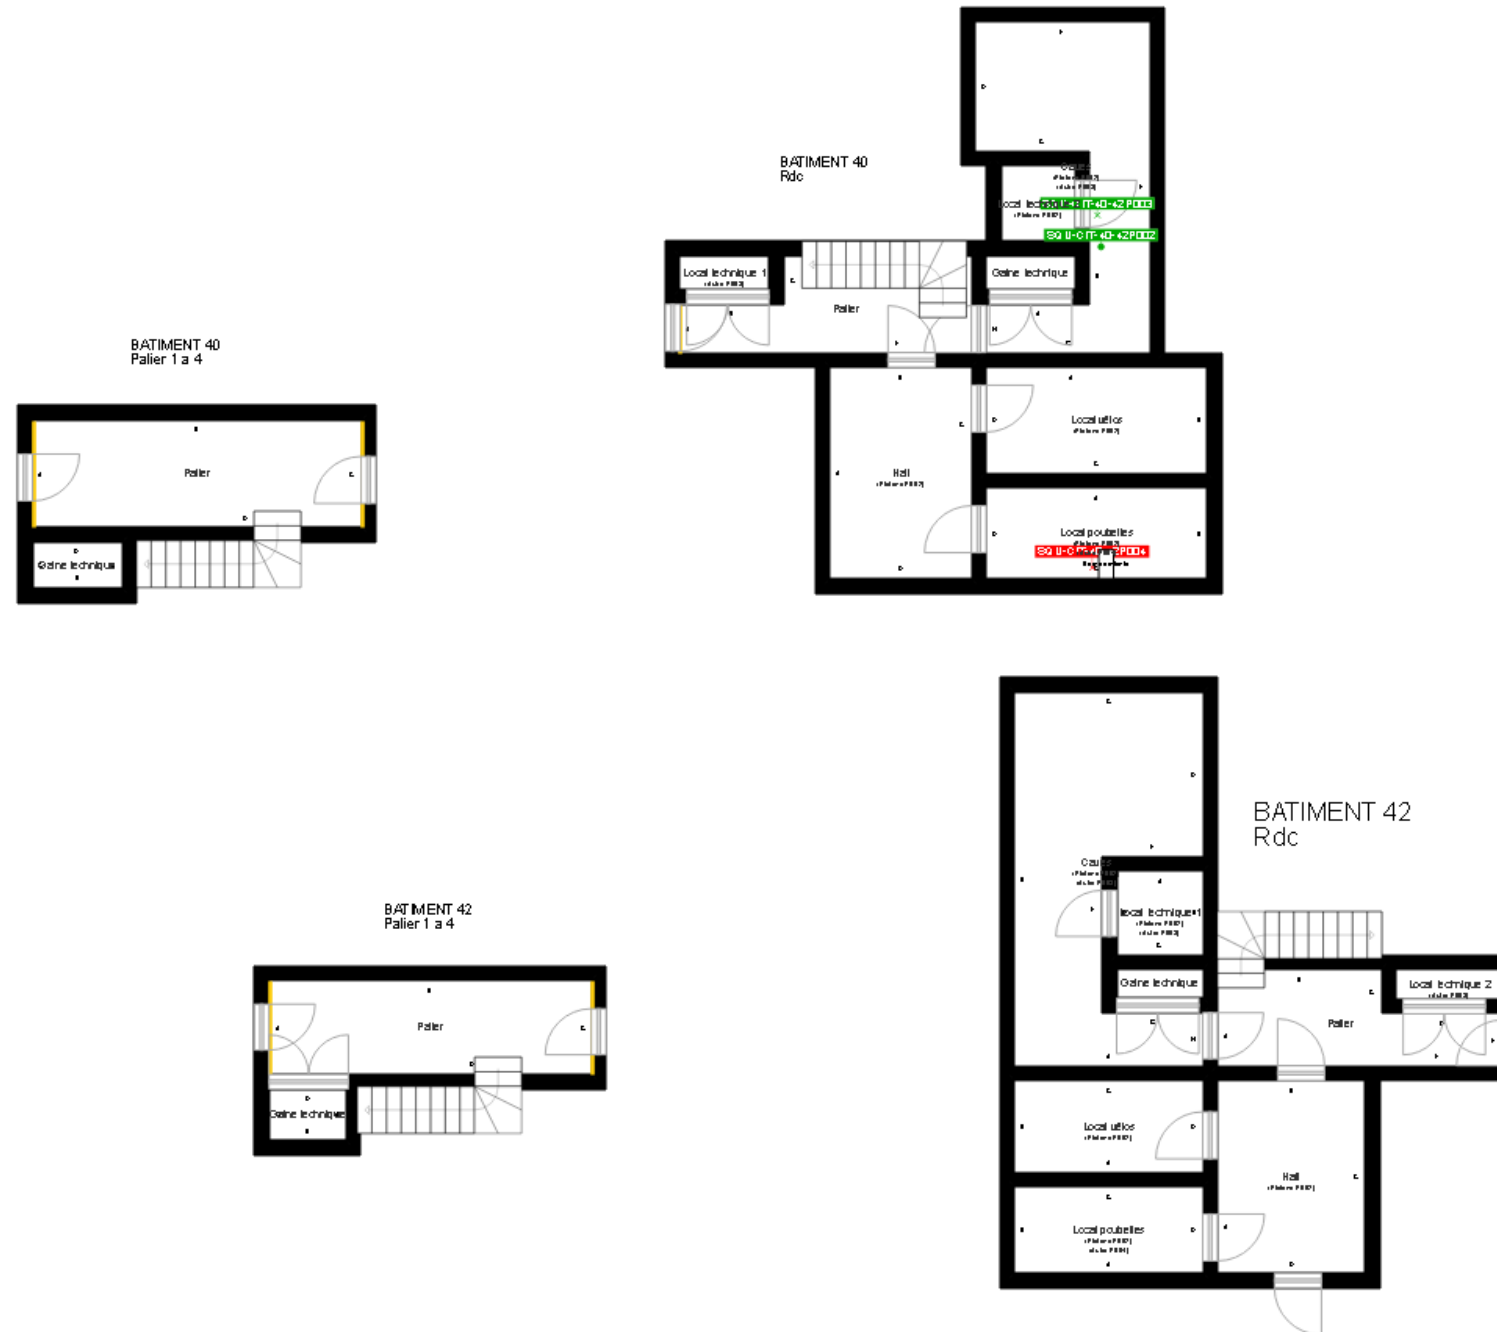
Murs périphériques / Plaques de plâtre
 	Murs Bois
 	Murs Brique
 	Murs Béton brut
 	Cloisons Plaques de plâtre
 	Murs carreaux de plâtre
 	Murs Béton / Enduit
 	Murs porteurs et/ou mur de refend / Plaques de plâtre
 	Murs périphériques / Doublage (plaque de plâtre + isolant)
 	Torchis
 	Murs Amiantés
 	Murs Brique / Enduit
 	Murs Brique plâtrière

-   Prélèvements de sol amiantés
-   Prélèvements de sol non amiantés
-   Prélèvements de plafonds amiantés
-

Prélèvements de plafonds non amiantés
- Prélèvements de murs amiantés
- Prélèvements de murs non amiantés
- X Autres types de prélèvements amiantés
- X Autres types de prélèvements non amiantés
-   Sol amianté
-   Plafond amianté
-   Sol et Plafond amiantés
