DOSSIER DE DIAGNOSTICS TECHNIQUES

Référence : 2016-08-207 EL DAT PMR 58LBH0001 OPH77

Bien : **Appartement**
Adresse : **50 square de la Cité
77540 ROZAY-EN-BRIE**
Numéro de lot : **58LBH0001**
Référence Cadastre : **NC**

Rapport de mission de repérage des matériaux et produits contenant de l'amiante avant réalisation de travaux

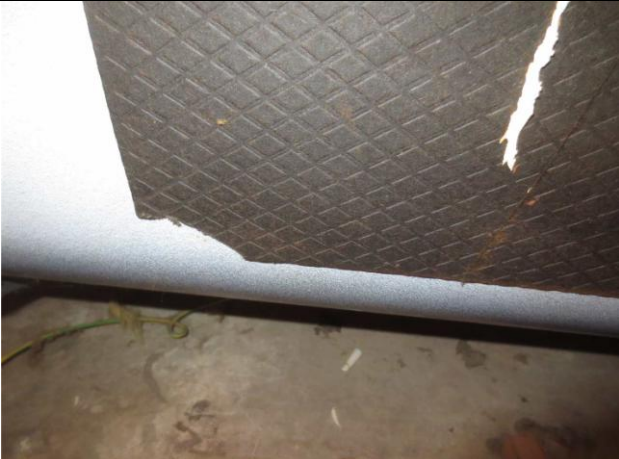
PRELEVEMENT : P001

Nom du client	Numéro de dossier	Pièce ou local
OPH 77	2016-08-207 EL DAT PMR 58LBH0001 OPH77	RDC - Salle de Bains
Matériau	Date de prélèvement	Nom de l'opérateur
plaque bitumineuse	02/08/2016	LAMBOLEY Eric
Localisation		Résultat
Baignoire		Présence d'amiante
Emplacement

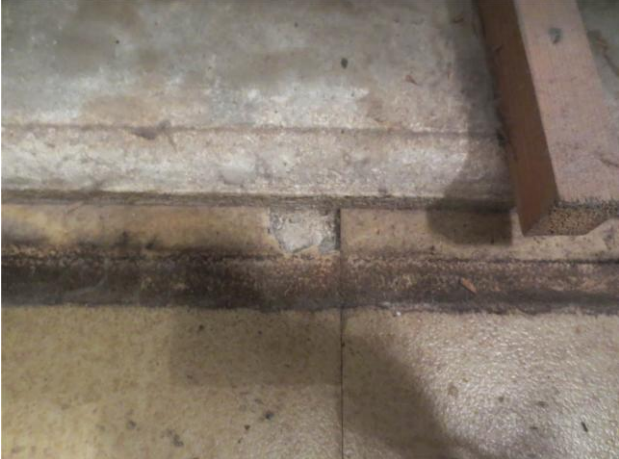
PRELEVEMENT : P003		
Nom du client	Numéro de dossier	Pièce ou local
OPH 77	2016-08-207 EL DAT PMR 58LBH0001 OPH77	RDC - Salle de Bains
Matériau	Date de prélèvement	Nom de l'opérateur
colle+ragréage - Dalles de sol	02/08/2016	LAMBOLEY Eric
Localisation		Résultat
Plancher		absence d'amiante
Emplacement

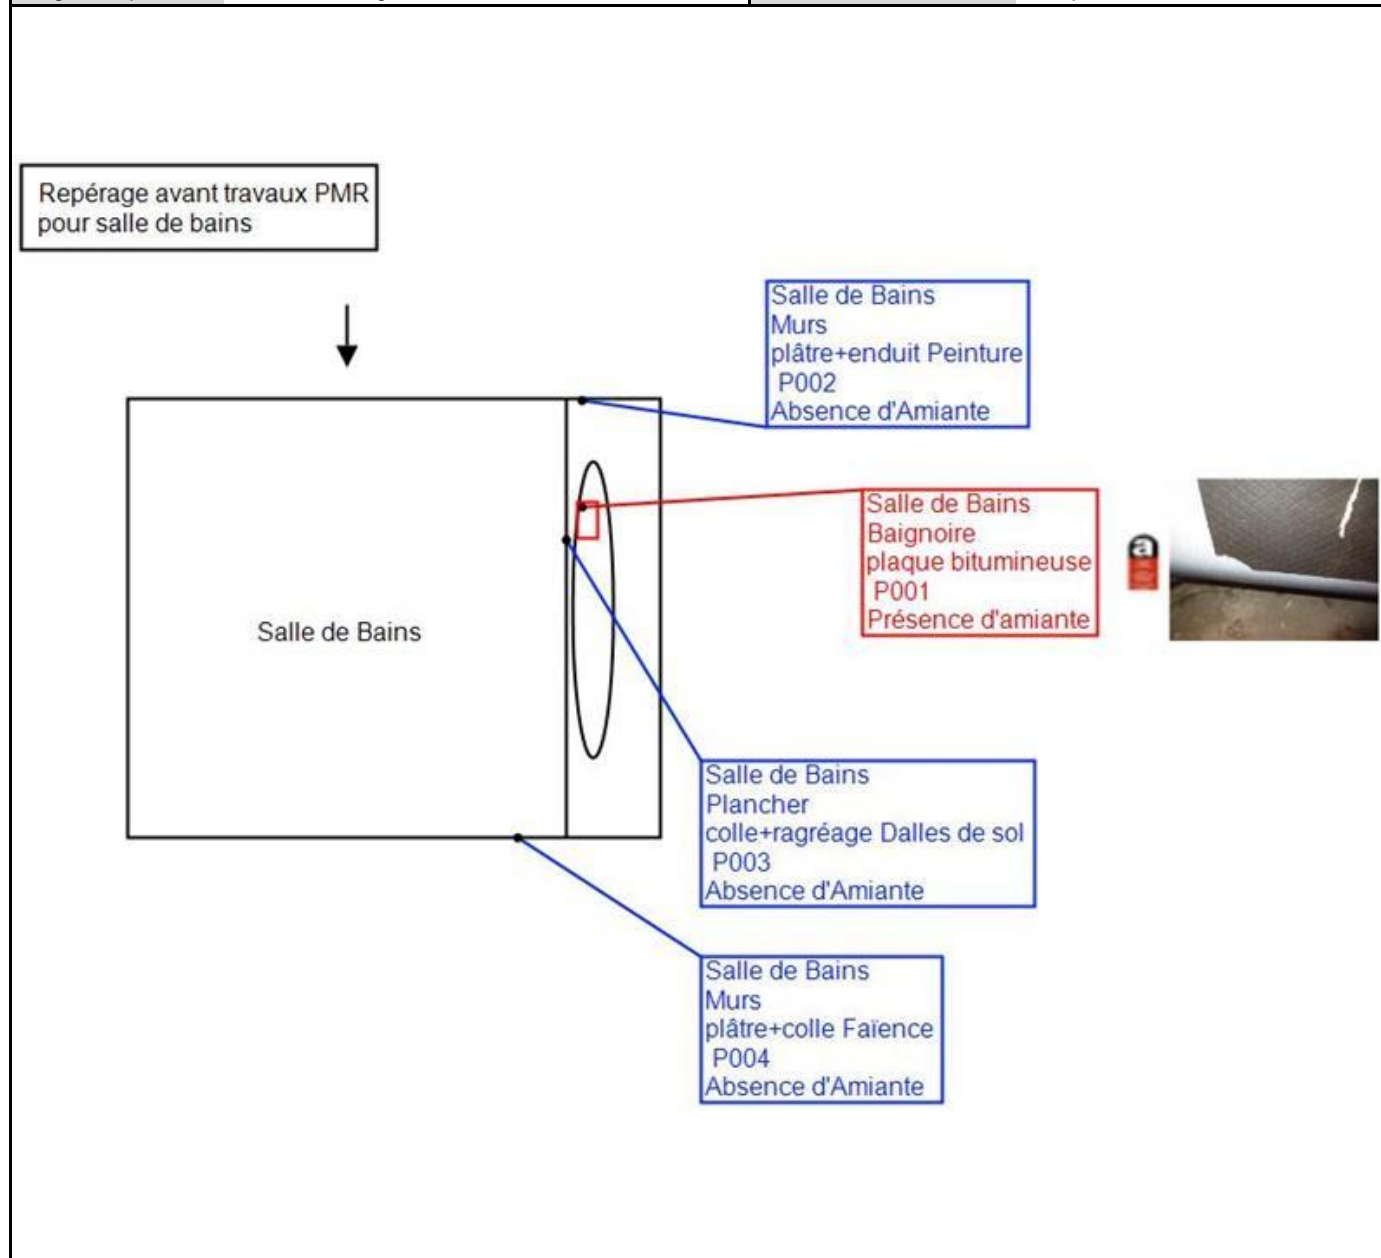
ANNEXE 2 – CROQUIS

PLANCHE DE REPERAGE USUEL				Adresse de l'immeuble :	50 square de la Cité 77540 ROZAY-EN-BRIE
N° dossier :	2016-08-207 EL DAT PMR 58LBH0001 OPH77				
N° planche :	1/1	Version :	0	Type :	Croquis
Origine du plan :	Cabinet de diagnostics			Bâtiment – Niveau :	Croquis
