RAPPORT DE REPERAGE DES MATERIAUX ET PRODUITS DE LA LISTE A A INTEGRER AU DOSSIER AMIANTE - PARTIES PRIVATIVES

PROGRAMME 58LBI0101

52 SQUARE DE LA CITE

77540 ROZAY EN BRIE

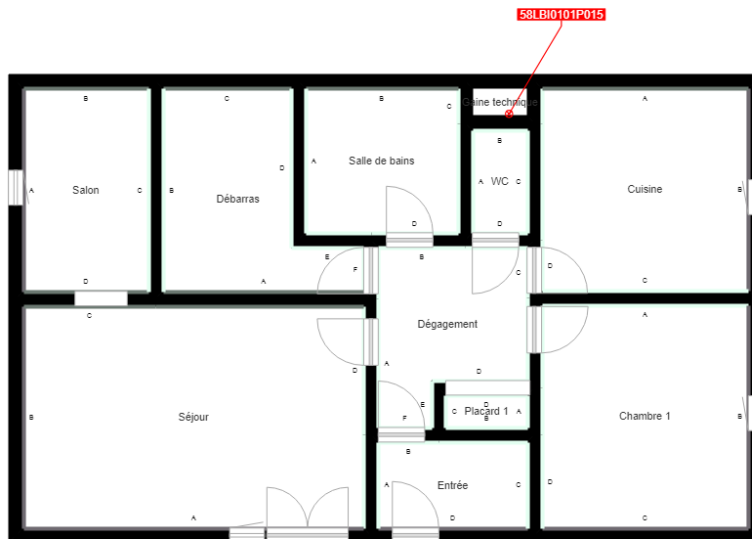
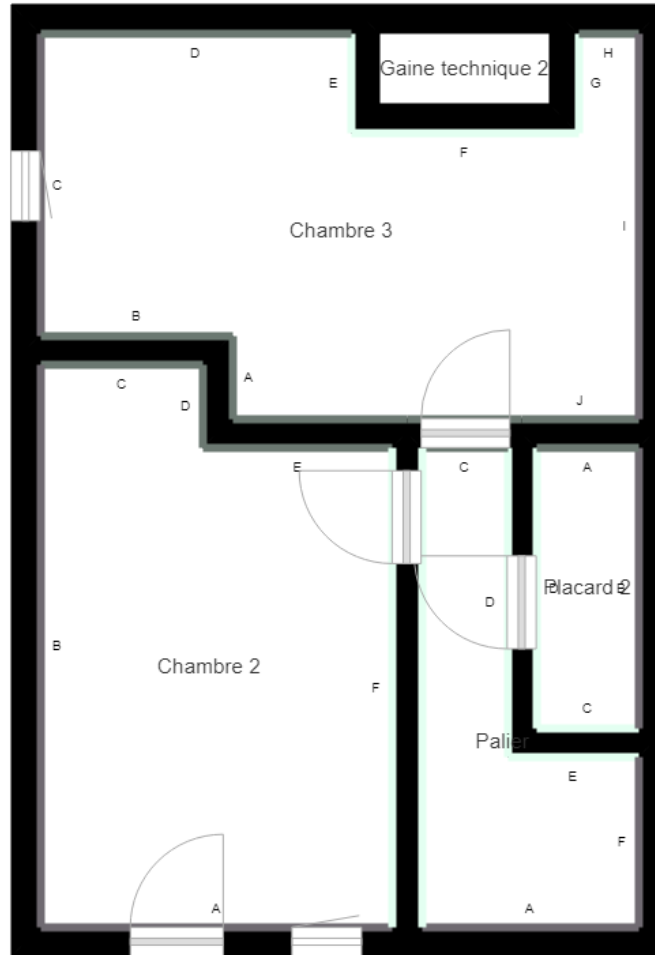
ANNEXE 2 – CROQUIS DE LOCALISATION DE PRELEVEMENTS

Cloisons Plaques de plâtre
	Murs Bois
	Murs Brique
	Murs périphériques / Plaques de plâtre
	Murs carreaux de plâtre
	Murs Béton / Enduit
	Murs porteurs et/ou mur de refend / Plaques de plâtre
	Murs périphériques / Doublage (plaque de plâtre + isolant)
	Torchis
	Murs Amiantés
	Murs Brique / Enduit
	Murs Brique plâtrière
	Murs Pierre

- Prélèvements de sol amiantés
- Prélèvements de sol non amiantés
- Prélèvements de plafonds amiantés
- Prélèvements de plafonds non amiantés
- Prélèvements de murs amiantés
- Prélèvements de murs non amiantés
- X Autres types de prélèvements amiantés
- X Autres types de prélèvements non amiantés
- /// Sol amianté
- /// Plafond amianté
- /// Sol et Plafond amiantés

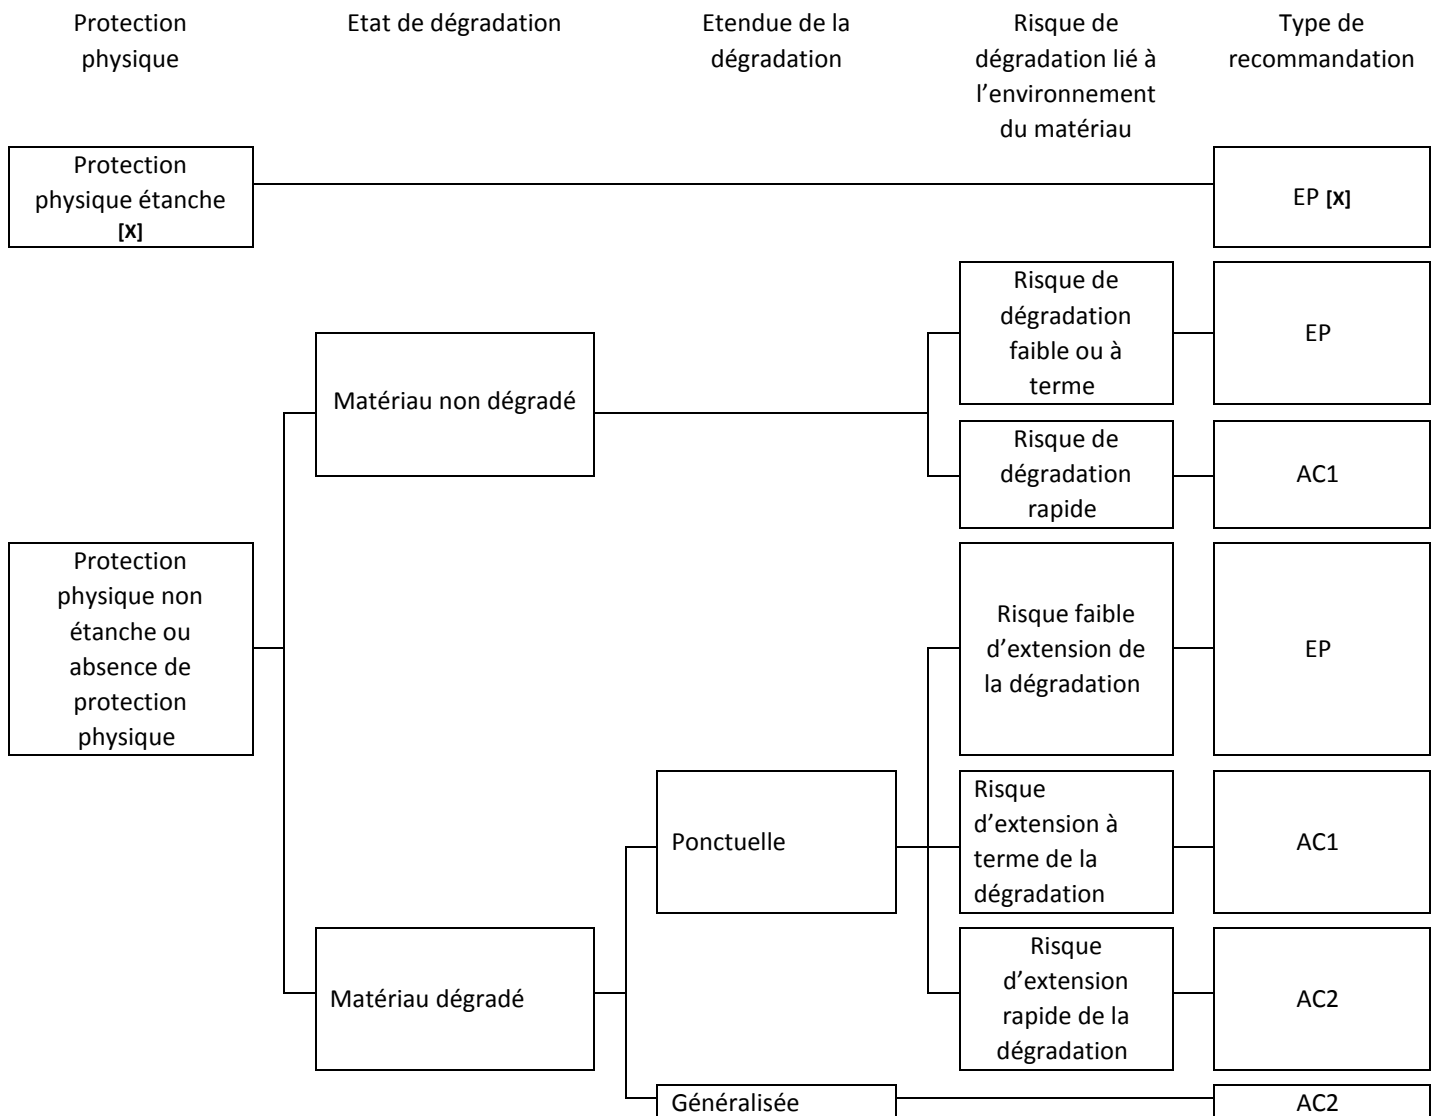
CRITERES D'ÉVALUATION DE L'ÉTAT DE CONSERVATION DES MATERIAUX ET PRODUITS CONTENANT DE L'AMIANTE ET DU RISQUE DE DEGRADATION LIES A LEUR ENVIRONNEMENT

N de dossier	58LBI0101
Date du contrôle	29/10/2018
Bâtiment	LOGEMENTS COLLECTIFS
Pièce ou zone homogène	Gaine technique
Élément	Conduit Amiante ciment
Repérage	P015
Résultat	EP

EP = évaluation périodique AC1 = action corrective de premier niveau AC2 = action corrective de seconde niveau
