**Dossier établi pour le compte de :** Office Public de l'Habitat 77

**N° de dossier :** 2013-09-300 FK DTA PC 059LAA OPH

**Date de visite :** 13 novembre 2013

**Date de visite :** 13 novembre 2013  
**Heure d'arrivée sur site :** 09 : 37  
**Heure de départ du site :** 17 : 37  
**N° de dossier :** 2013-09-300 FK DTA PC 059LAA OPH  
**Diagnostic établi par :** F. KLAI  
**Identité du propriétaire :** Office Public de l'Habitat 77  
**Adresse du propriétaire :** 10 Avenue Charles Péguy  
77000 MELUN  
**Adresse du bien visité :** 13 RUR ROBERT SCHUMAN  
77000 MELUN

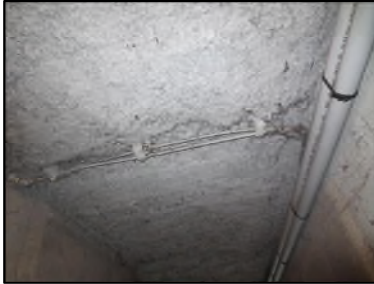
Photo N° 495 ECH-N°1 FLOCAGE -  
S.sol-LOCAL CHAUFFERIE  
Plafonds Flocage cotonneux

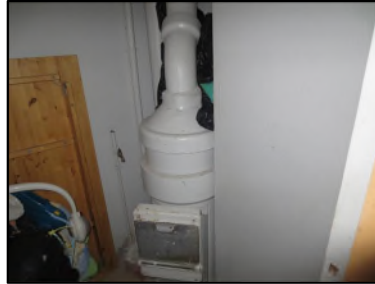
| Localisation | Nature du matériau | Etat de conservation (1) |
|---|--|---|
| -Local vide ordure 1 au 16 (Vide-ordures) | Amiante ciment (Gaine V.O.(Fibres-ciment)) | EP |

| Date de chaque repérage | Type de repérage | Matériau ou produit | Localisation précise (faire référence le cas échéant au plan, croquis ou photos joints) | Etat de conservation (2) | Mesures préconisées par l'opérateur |
|---|---|---|---|---|---|
| 13 novembre 2013 | Amiante ciment | Gaine V.O.(Fibres-ciment) | -Local vide ordure 1 au 16 | EP | Evaluation périodique |

Photo N° 510 AMIANTE CIMENT --  
PALIER VOLEE ESCALIER 1 au 16  
Vide-ordures Gaine V.O.(Fibres-  
ciment)

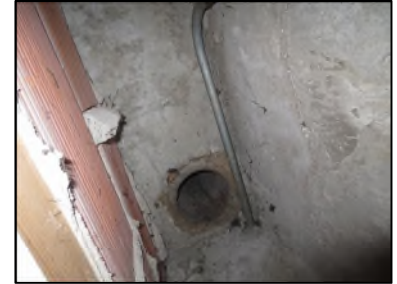
| Localisation | Nature du matériau | Etat de conservation (1) |
|---|--|---|
| -Gaine technique Gaz 15 & 16 (Gaines & coffres verticaux) | Amiante ciment (Ventilation haute (Fibres-ciment)) | EP |

| Date de chaque repérage | Type de repérage | Matériau ou produit | Localisation précise (faire référence le cas échéant au plan, croquis ou photos joints) | Etat de conservation (2) | Mesures préconisées par l'opérateur |
|---|---|---|---|---|---|
| 13 novembre 2013 | Amiante ciment | Ventilation haute (Fibres-ciment) | -Gaine technique Gaz 15 & 16 | EP | Evaluation périodique |

Photo N° 511 AMIANTE CIMENT -  
Gaine technique Gaz 15 & 16 Gaines  
& coffres verticaux Ventilation haute  
(Fibres-ciment)

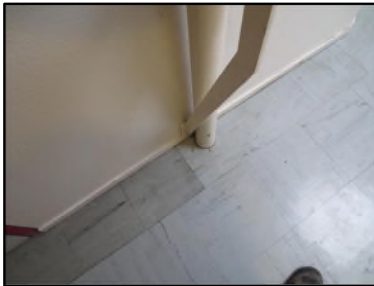
| Localisation | Nature du matériau | Etat de conservation (1) |
|---|--|---|
| PALIER VOLEE ESCALIER 1 au 16 (Planchers) | Revêtement de sol (Dalles de sol 30x30 avec colle noire) | EP |

| Date de chaque repérage | Type de repérage | Matériau ou produit | Localisation précise (faire référence le cas échéant au plan, croquis ou photos joints) | Etat de conservation (2) | Mesures préconisées par l'opérateur |
|---|---|---|---|---|---|
| 13 novembre 2013 | Revêtement de sol | Dalles de sol 30x30 avec colle noire | PALIER VOLEE ESCALIER 1 au 16 | EP | Evaluation périodique |

Photo N° 516 ECH-N°4  
REVETEMENT DE SOL PALIER  
VOLEE ESCALIER 1 au 16  
Planchers Dalles de sol 30x30 avec  
colle noire

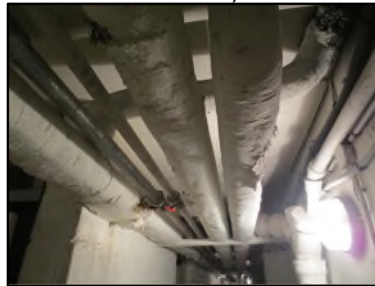
Photo N° 518 ECH-N°3  
CALORIFUGEAGE -S.sol-COULOIR  
DE CAVE Conduits de fluide Laine  
minérale + enveloppe plâtrée
