Rapport de repérage des matériaux et produits contenant de l'amiante à intégrer au Dossier technique Amiante

DTA_60_1 Square des sablons
1 SQUARE DES SABLONS

77930 PERTHES

DTA_60_1 Square des sablons
15/05/2020 - 14:30

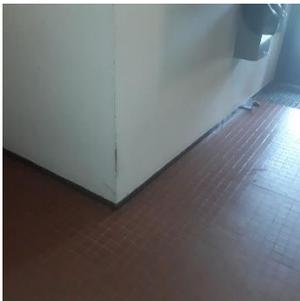
Identification : P001
Pièce et étage : Hall RC
Localisation : Mur J
Parties d'ouvrages ou de composants : Autres (Enduit)
Descriptif Laboratoire : Peinture non séparable + enduit plâtreux blanc en vrac
Résultat (justification) : Amiante non détectée (RESULTAT ANALYSE)

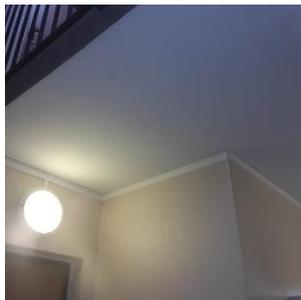
Identification : P002
Pièce et étage : Hall RC
Localisation : Plafond
Parties d'ouvrages ou de composants : Autres (Enduit)
Descriptif Laboratoire : Peintures multiples non séparable + enduit compact gris + matériau compact gris en faible quantité hétérogène non séparable
Résultat (justification) : Amiante non détectée (RESULTAT ANALYSE)

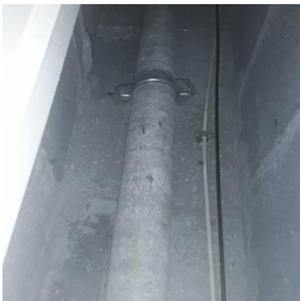
Identification : P003
Pièce et étage : Hall RC
Localisation : Conduits
Parties d'ouvrages ou de composants : Autres (Conduit Amiante ciment)
Descriptif Laboratoire :
Résultat (justification) : Amiante détecté (Document consulté :)

N de dossier	DTA_60_1 Square des sablons
Date du contrôle	05/03/2020
Bâtiment	Bâtiment collectif
Pièce ou zone homogène	Hall
Élément	Conduit Amiante ciment
Repérage	P003
Résultat	AC1

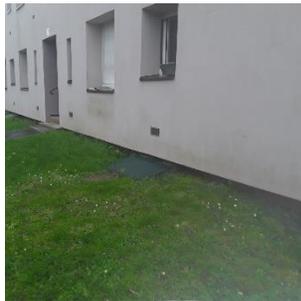
Identification : P004 (Fr1)
Pièce et étage : Façade avant TOITURE ET FACADES
Localisation : Mur A
Parties d'ouvrages ou de composants : Autres (Enduit projeté)
Descriptif Laboratoire : Peinture non séparable + enduit compact gris
Résultat (justification) : Amiante non détectée (RESULTAT ANALYSE)

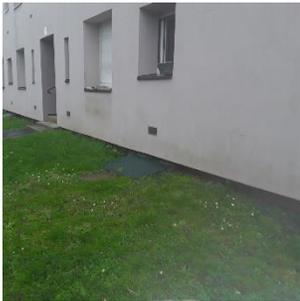
Identification : P004 (Fr2)
Pièce et étage : Façade avant TOITURE ET FACADES
Localisation : Mur A
Parties d'ouvrages ou de composants : Autres (Enduit projeté)
Descriptif Laboratoire : Matériau compact beige
Résultat (justification) : Amiante non détectée (RESULTAT ANALYSE)

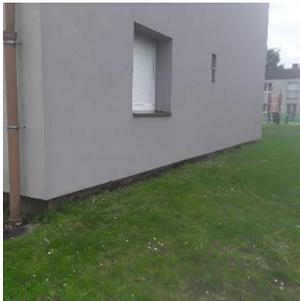
Identification : P005 (Fr1)
Pièce et étage : Pignon droit TOITURE ET FACADES
Localisation : Mur A
Parties d'ouvrages ou de composants : Autres (Enduit projeté)
Descriptif Laboratoire : Enduit compact gris avec poussières
Résultat (justification) : Amiante non détectée (RESULTAT ANALYSE)

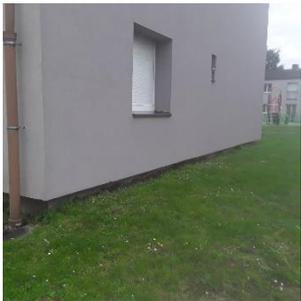
Identification : P005 (Fr2)
Pièce et étage : Pignon droit TOITURE ET FACADES
Localisation : Mur A
Parties d'ouvrages ou de composants : Autres (Enduit projeté)
Descriptif Laboratoire : Matériau compact beige
Résultat (justification) : Amiante non détectée (RESULTAT ANALYSE)

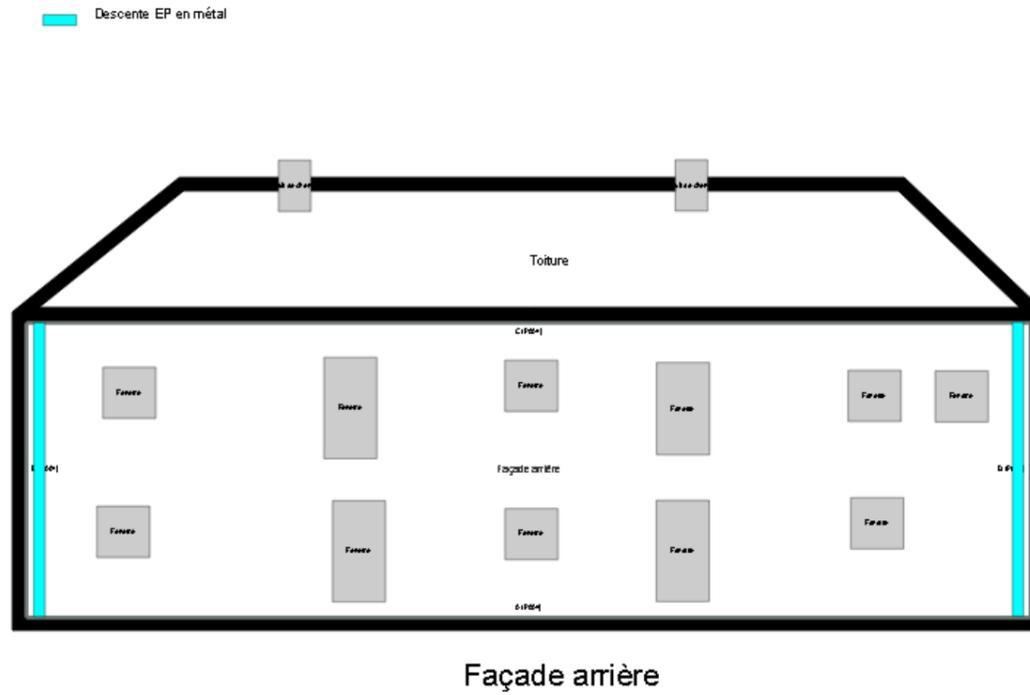
PLANCHE DE REPERAGE

● Conduit de ventilation en fibro-ciment

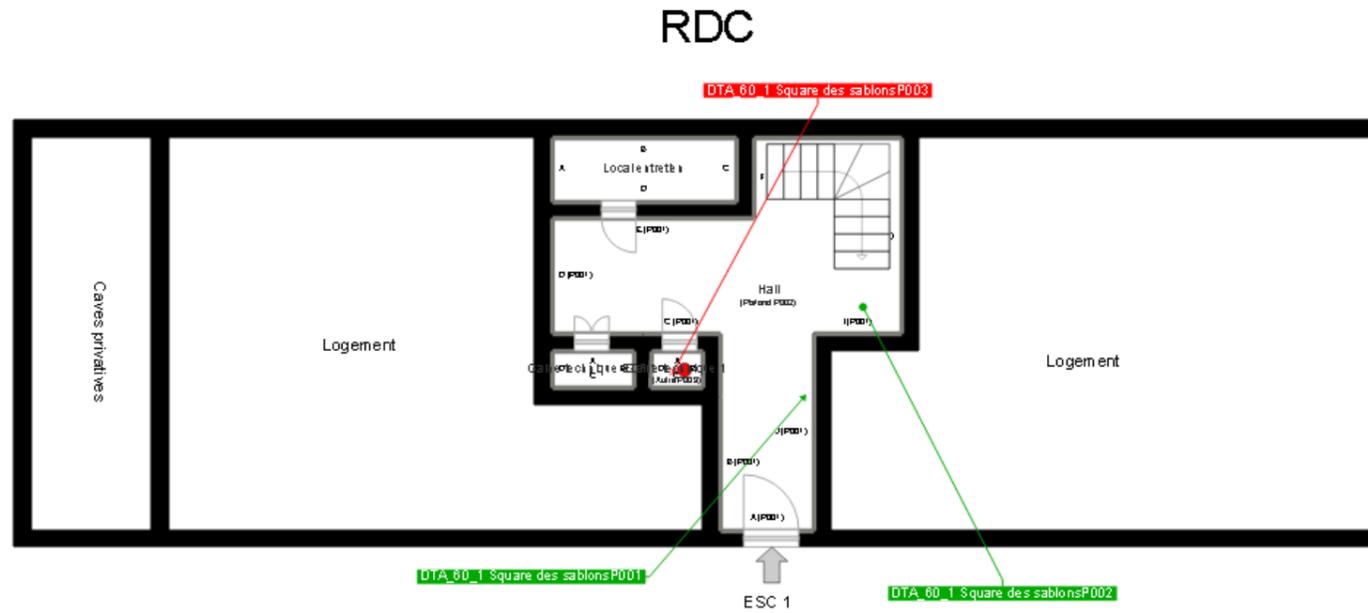
R+1 ESC 1

● Conduit de ventilation en fibro-ciment

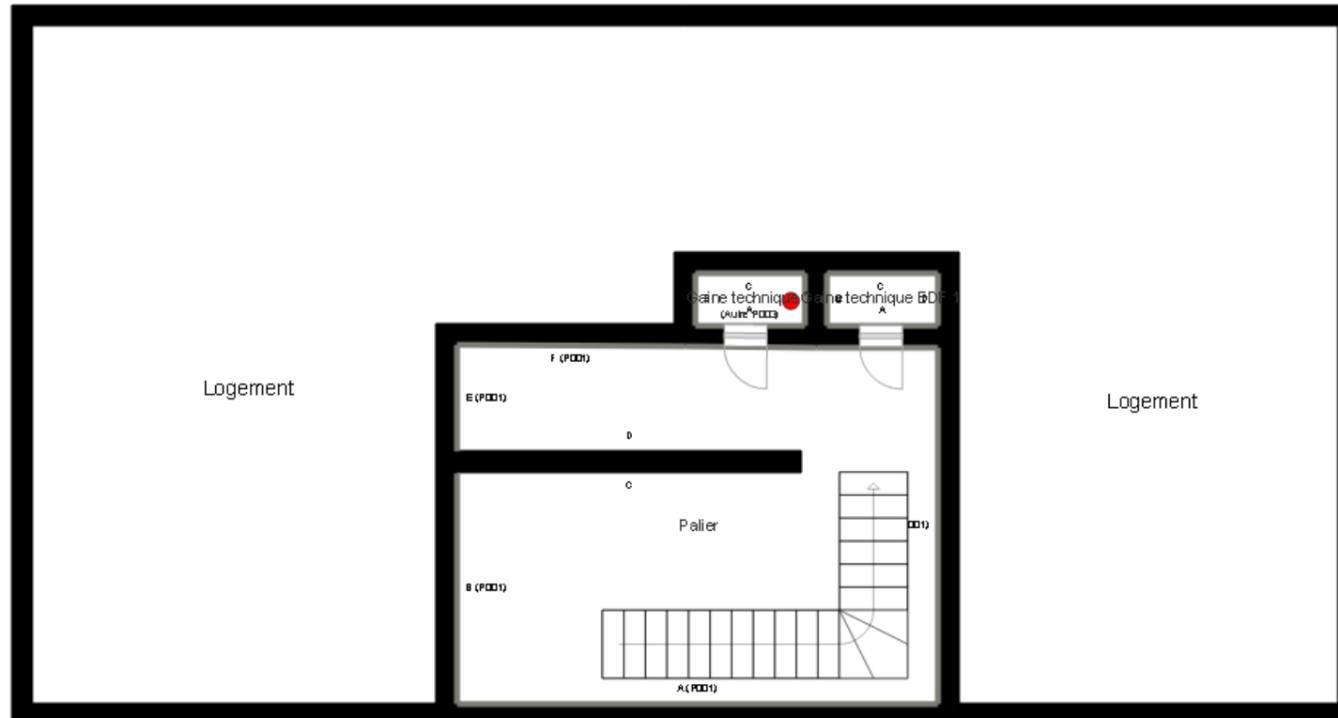
PLANCHE DE REPERAGE

● Conduit de ventilation en PVC
