# Rapport de repérage des matériaux et produits contenant de l'amiante à intégrer au Dossier technique Amiante

DTA\_60\_2-3 Square des sablons  
2-3 SQUARE DES SABLONS

77930 PERTHES

DTA\_60\_2-3 Square des sablons  
15/05/2020 - 13:00

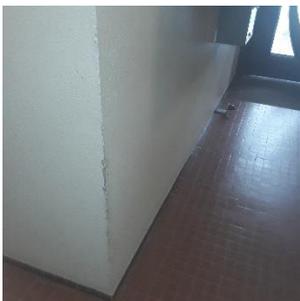
Identification : P001 (Fr1)
Pièce et étage : Hall 2 RC
Localisation : Mur J
Parties d'ouvrages ou de composants : Autres (Enduit)
Descriptif Laboratoire : Peintures multiples en faible quantité non séparable + enduit plâtreux blanc en vrac
Résultat (justification) : Amiante non détectée (RESULTAT ANALYSE)

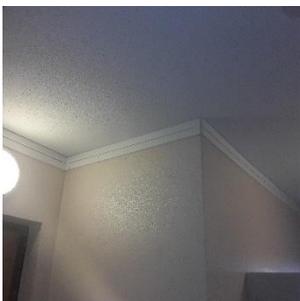
Identification : P002
Pièce et étage : Hall RC
Localisation : Plafond
Parties d'ouvrages ou de composants : Autres (Enduit)
Descriptif Laboratoire : Peintures multiples non séparable + enduit plâtreux blanc en faible quantité en vrac non séparable + matériau compact gris hétérogène
Résultat (justification) : Amiante non détectée (RESULTAT ANALYSE)

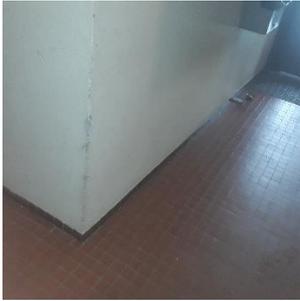
Identification : P003 (Fr2)
Pièce et étage : Hall 1 RC
Localisation : Mur J
Parties d'ouvrages ou de composants : Autres (Enduit)
Descriptif Laboratoire : Matériau compact gris
Résultat (justification) : Amiante non détectée (RESULTAT ANALYSE)

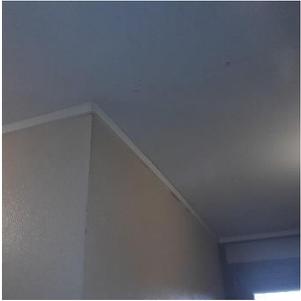
Identification : P004 (Fr1)
Pièce et étage : Hall 2 RC
Localisation : Plafond
Parties d'ouvrages ou de composants : Autres (Enduit)
Descriptif Laboratoire : Matériau compact gris hétérogène
Résultat (justification) : Amiante non détectée (RESULTAT ANALYSE)

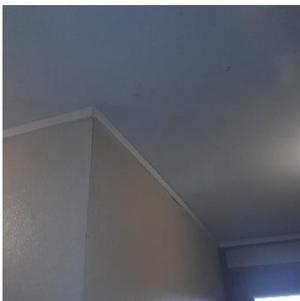
Identification : P004 (Fr2)
Pièce et étage : Hall 2 RC
Localisation : Plafond
Parties d'ouvrages ou de composants : Autres (Enduit)
Descriptif Laboratoire : Peinture non séparable + enduit compact gris
Résultat (justification) : Amiante non détectée (RESULTAT ANALYSE)

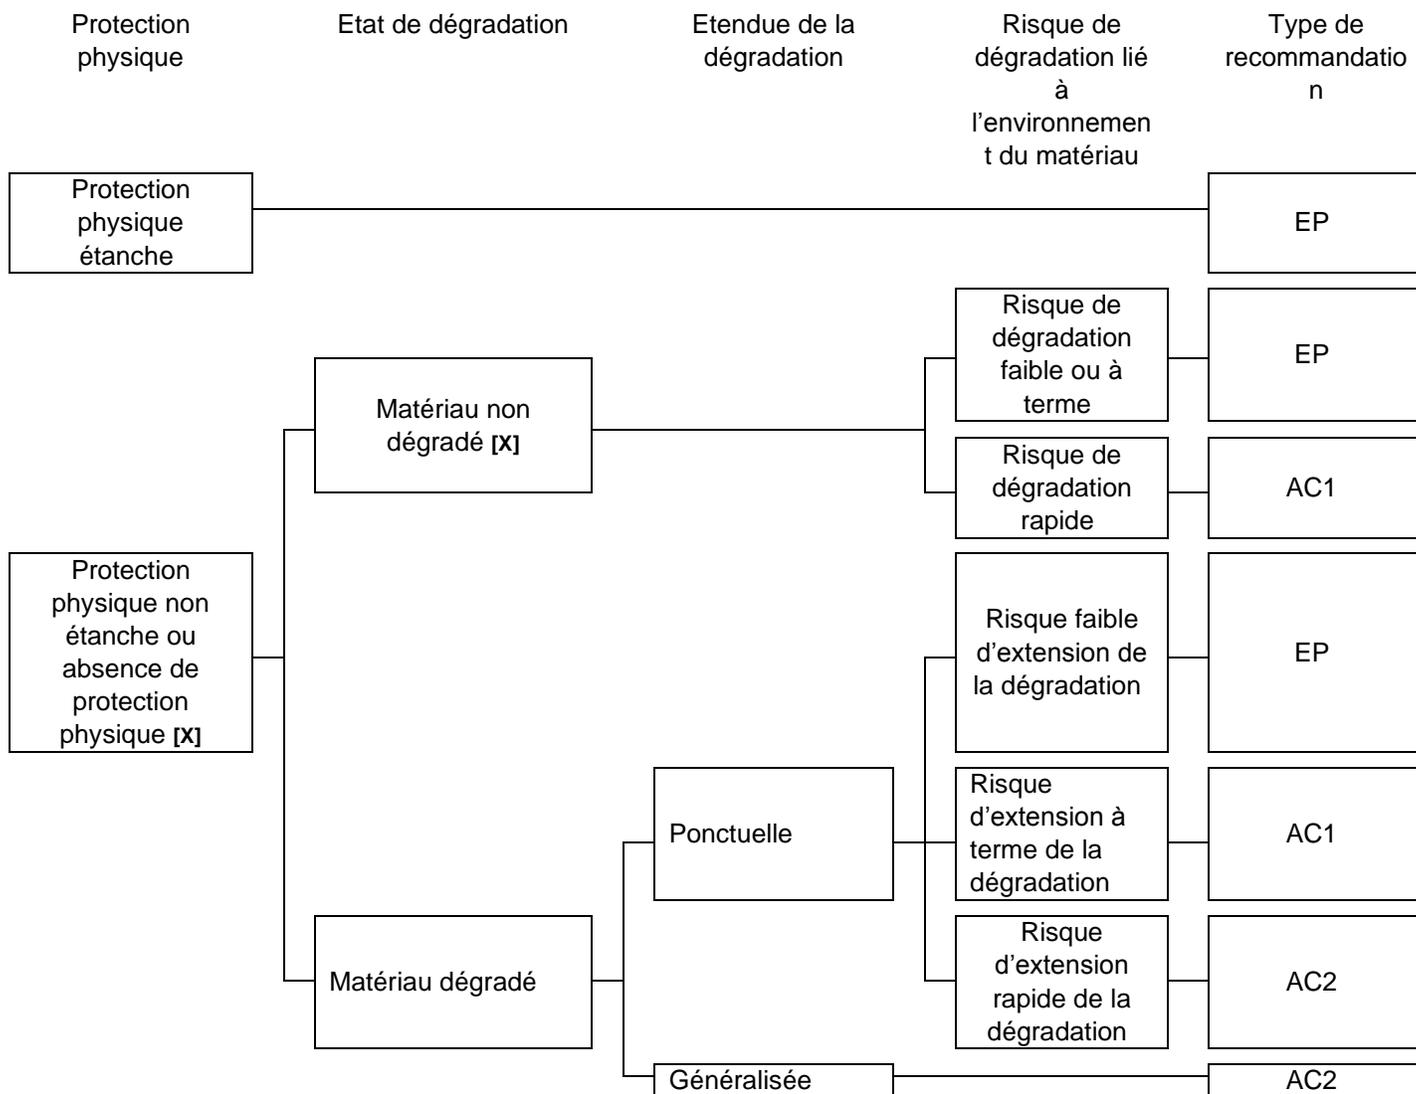
<b>N de dossier</b>	DTA_60_2-3 Square des sablons
<b>Date du contrôle</b>	05/03/2020
<b>Bâtiment</b>	Bâtiment collectif
<b>Pièce ou zone homogène</b>	Gaine technique 1
<b>Élément</b>	Conduit Amiante ciment
<b>Repérage</b>	P005
<b>Résultat</b>	AC1

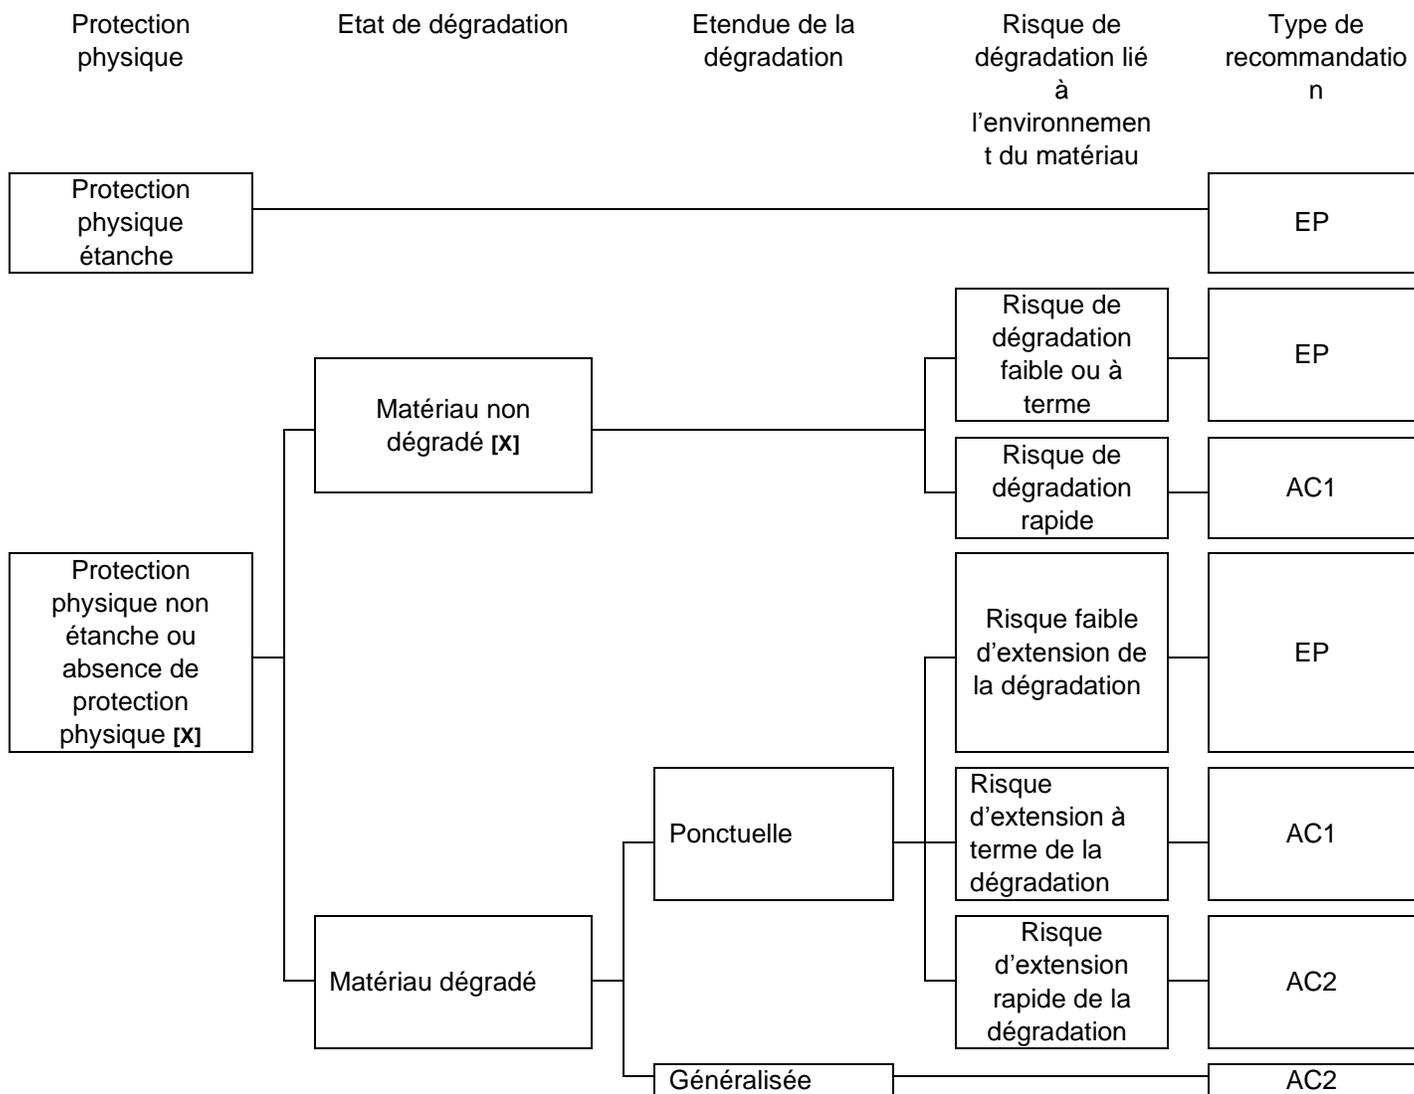
<b>N de dossier</b>	DTA_60_2-3 Square des sablons
<b>Date du contrôle</b>	05/03/2020
<b>Bâtiment</b>	Bâtiment collectif
<b>Pièce ou zone homogène</b>	Gaine technique 2
<b>Élément</b>	Conduit Amiante ciment
<b>Repérage</b>	P006
<b>Résultat</b>	AC1

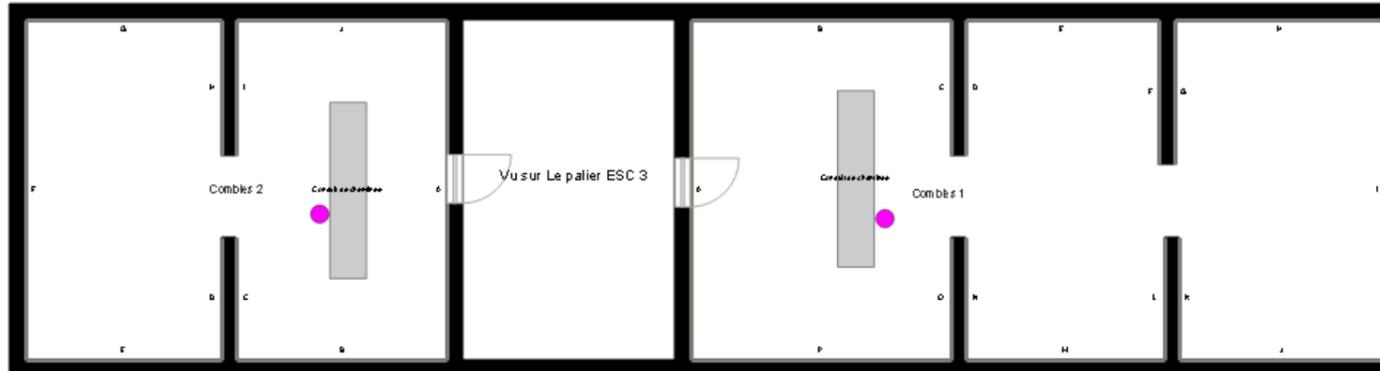
Combles ESC 3

● Conduit de ventilation en PVC

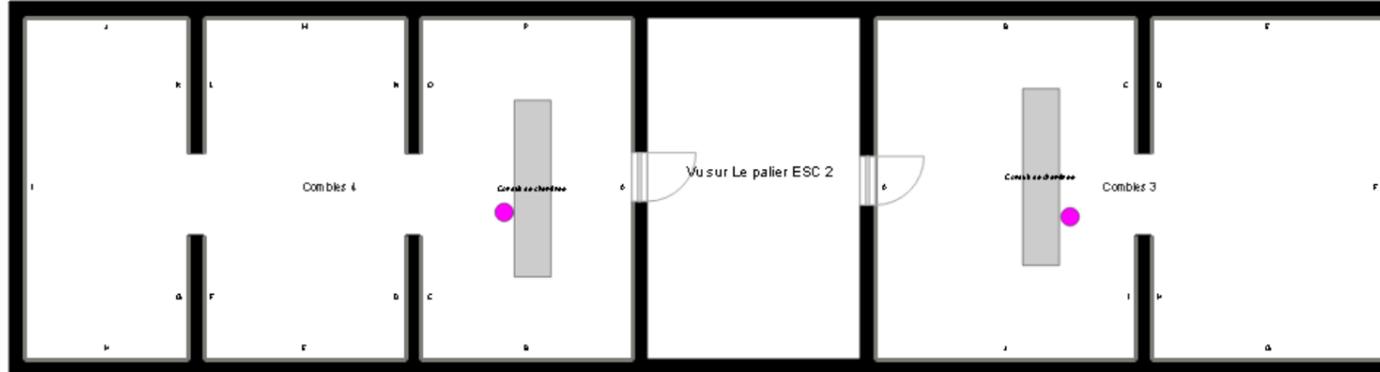
Combles ESC 2

● Conduit de ventilation en PVC
