# Rapport de repérage des matériaux et produits contenant de l'amiante à intégrer au Dossier technique Amiante

DTA\_60\_5-6 Square des sablons  
5-6 SQUARE DES SABLONS

77930 PERTHES

DTA\_60\_5-6 Square des sablons  
15/05/2020 - 15:51

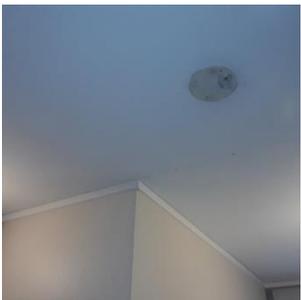
<b>Identification : P002</b>
<b>Pièce et étage : Hall 1 RC - ZONE 1</b>
<b>Localisation : Plafond</b>
<b>Parties d'ouvrages ou de composants : Autres (Enduit / Peinture béton)</b>
<b>Descriptif Laboratoire : Peintures multiples non séparable + enduit compact gris hétérogène</b>
<b>Résultat (justification) : Amiante non détectée (RESULTAT ANALYSE)</b>

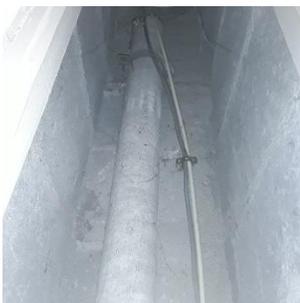
<b>Identification : P003</b>
<b>Pièce et étage : Gaine technique 1 RC - ZONE 1</b>
<b>Localisation : Conduits</b>
<b>Parties d'ouvrages ou de composants : Autres (Conduit Amiante ciment)</b>
<b>Descriptif Laboratoire :</b>
<b>Résultat (justification) : Amiante détecté (Document consulté : )</b>

<b>N de dossier</b>	DTA_60_5-6 Square des sablons
<b>Date du contrôle</b>	05/03/2020
<b>Bâtiment</b>	Bâtiment collectif
<b>Pièce ou zone homogène</b>	Gaine technique 1
<b>Élément</b>	Conduit Amiante ciment
<b>Repérage</b>	P003
<b>Résultat</b>	AC1

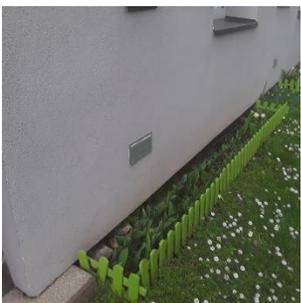
<b>Identification : P004</b>
<b>Pièce et étage : Façade avant 1 TOITURE ET FACADES</b>
<b>Localisation : Mur A</b>
<b>Parties d'ouvrages ou de composants : Autres (Enduit projeté)</b>
<b>Descriptif Laboratoire : Enduit beige non séparable + matériau compact gris</b>
<b>Résultat (justification) : Amiante non détectée (RESULTAT ANALYSE)</b>

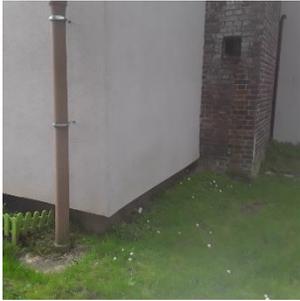
Identification : P005
Pièce et étage : Pignon droit 1 TOITURE ET FACADES
Localisation : Mur A
Parties d'ouvrages ou de composants : Autres (Enduit projeté)
Descriptif Laboratoire : Enduit compact beige en vrac avec poussières
Résultat (justification) : Amiante non détectée (RESULTAT ANALYSE)

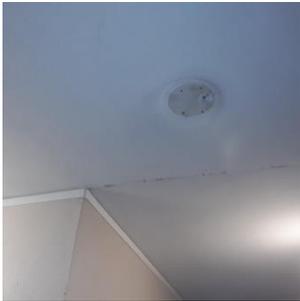
Identification : P007
Pièce et étage : Hall 2 RC - ZONE 2
Localisation : Plafond
Parties d'ouvrages ou de composants : Autres (Enduit)
Descriptif Laboratoire : Peintures multiples non séparable + enduit compact gris hétérogène
Résultat (justification) : Amiante non détectée (RESULTAT ANALYSE)

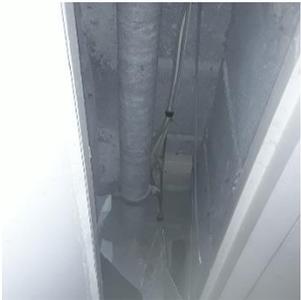
Identification : P008
Pièce et étage : Gaine technique 2 RC - ZONE 2
Localisation : Conduits
Parties d'ouvrages ou de composants : Autres (Conduit Amiante ciment)
Descriptif Laboratoire :
Résultat (justification) : Amiante détecté (Document consulté : )

<b>N de dossier</b>	DTA_60_5-6 Square des sablons
<b>Date du contrôle</b>	05/03/2020
<b>Bâtiment</b>	Bâtiment collectif
<b>Pièce ou zone homogène</b>	Gaine technique 2
<b>Élément</b>	Conduit Amiante ciment
<b>Repérage</b>	P008
<b>Résultat</b>	AC1

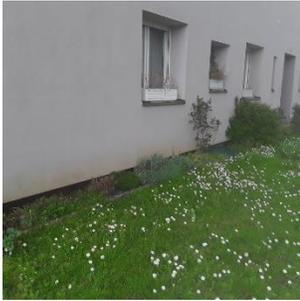
Identification : P009 (Fr1)
Pièce et étage : Façade avant 2 TOITURE ET FACADES
Localisation : Mur A
Parties d'ouvrages ou de composants : Autres (Enduit projeté)
Descriptif Laboratoire : Peinture non séparable + enduit beige
Résultat (justification) : Amiante non détectée (RESULTAT ANALYSE)

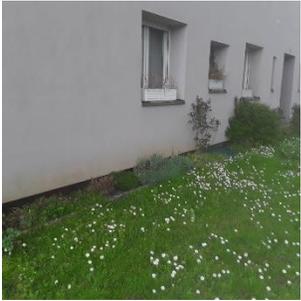
Identification : P009 (Fr2)
Pièce et étage : Façade avant 2 TOITURE ET FACADES
Localisation : Mur A
Parties d'ouvrages ou de composants : Autres (Enduit projeté)
Descriptif Laboratoire : Matériau compact gris hétérogène
Résultat (justification) : Amiante non détectée (RESULTAT ANALYSE)

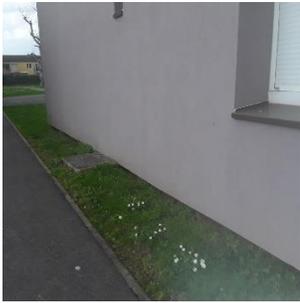
Identification : P010
Pièce et étage : Pignon gauche 2 TOITURE ET FACADES
Localisation : Mur A
Parties d'ouvrages ou de composants : Autres (Enduit projeté)
Descriptif Laboratoire : Enduit beige avec fibres + matériau gris non séparable
Résultat (justification) : Amiante non détectée (RESULTAT ANALYSE)

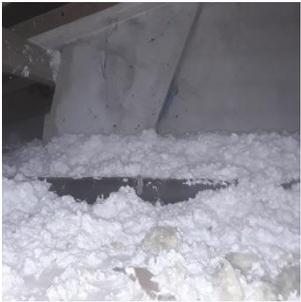
Identification : P011
Pièce et étage : Combles 1 R+2 - ZONE 1
Localisation : Conduits
Parties d'ouvrages ou de composants : Autres (Calorifugeage)
Descriptif Laboratoire : Couche bitumineuse noire + matériau fibreux multicolore avec poussières non séparable
Résultat (justification) : Amiante non détectée (RESULTAT ANALYSE)
