# Rapport de repérage des matériaux et produits contenant de l'amiante à intégrer au Dossier technique Amiante

DTA\_60\_7-8 Square des sablons  
7-8 SQUARE DES SABLONS

**Date du rapport :** 15/05/2020

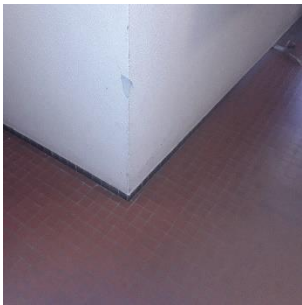
<b>Identification : P001</b>
<b>Pièce et étage : Hall1 RC</b>
<b>Localisation : Mur J</b>
<b>Parties d'ouvrages ou de composants : Autres (Enduit / Peinture béton)</b>
<b>Descriptif Laboratoire : Peinture non séparable + enduit compact gris</b>
<b>Résultat (justification) : Amiante non détectée (RESULTAT ANALYSE)</b>

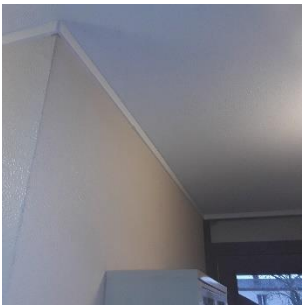
<b>Identification : P002</b>
<b>Pièce et étage : Local entretien RC</b>
<b>Localisation : Plafond</b>
<b>Parties d'ouvrages ou de composants : Autres (Enduit / Peinture béton)</b>
<b>Descriptif Laboratoire : Peinture non séparable + enduit compact gris</b>
<b>Résultat (justification) : Amiante non détectée (RESULTAT ANALYSE)</b>

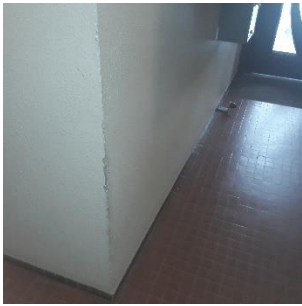
<b>Identification : P003 (Fr1)</b>
<b>Pièce et étage : Hall 2 RC</b>
<b>Localisation : Mur G</b>
<b>Parties d'ouvrages ou de composants : Autres (Enduit / Peinture béton)</b>
<b>Descriptif Laboratoire : Peinture</b>
<b>Résultat (justification) : Amiante non détectée (RESULTAT ANALYSE)</b>

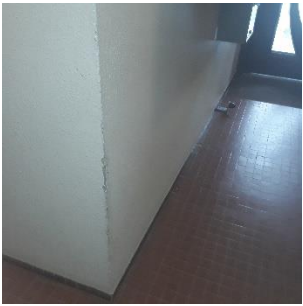
<b>Identification : P003 (Fr2)</b>
<b>Pièce et étage : Hall 2 RC</b>
<b>Localisation : Mur G</b>
<b>Parties d'ouvrages ou de composants : Autres (Enduit / Peinture béton)</b>
<b>Descriptif Laboratoire : Enduit compact gris hétérogène</b>
<b>Résultat (justification) : Amiante non détectée (RESULTAT ANALYSE)</b>

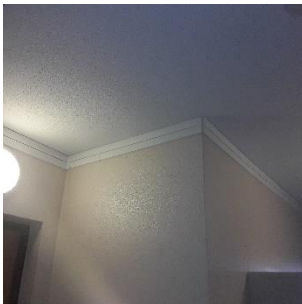
<b>Identification : P004 (Fr1)</b>
<b>Pièce et étage : Hall RC</b>
<b>Localisation : Plafond</b>
<b>Parties d'ouvrages ou de composants : Autres (Enduit / Peinture béton)</b>
<b>Descriptif Laboratoire : Peinture</b>
<b>Résultat (justification) : Amiante non détectée (RESULTAT ANALYSE)</b>

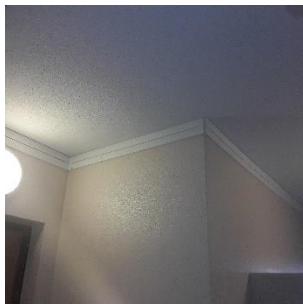
<b>Identification : P004 (Fr2)</b>
<b>Pièce et étage : Hall RC</b>
<b>Localisation : Plafond</b>
<b>Parties d'ouvrages ou de composants : Autres (Enduit / Peinture béton)</b>
<b>Descriptif Laboratoire : Enduit compact gris</b>
<b>Résultat (justification) : Amiante non détectée (RESULTAT ANALYSE)</b>

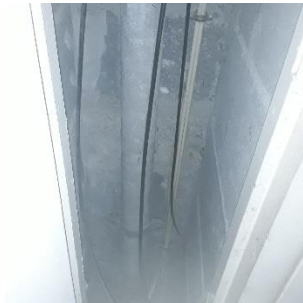
Pièce et Etage	Ouvrage ou composant de la construction	Localisation	Partie d'ouvrage ou de composant à inspecter ou à sonder	Identification	Justification	Evaluation	Commentaire
Gaine technique 1 - RC	Autres	Conduits	Conduit Amiante ciment	P005	Document consulté:	AC1	
Gaine technique 1 - R+1	Autres	Conduits	Conduit Amiante ciment	P005	Document consulté:	AC1	
Gaine technique 2 - RC	Autres	Conduits	Conduit Amiante ciment	P006	Document consulté:	AC1	
Gaine technique 2 - R+1	Autres	Conduits	Conduit Amiante ciment	P006	Document consulté:	AC1

<b>Identification : P006</b>
<b>Pièce et étage : Gaine technique 2 RC</b>
<b>Localisation : Conduits</b>
<b>Parties d'ouvrages ou de composants : Autres (Conduit Amiante ciment)</b>
<b>Descriptif Laboratoire :</b>
<b>Résultat (justification) : Amiante détecté (Document consulté : )</b>

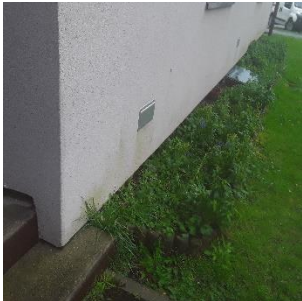
Identification : P007
Pièce et étage : Façade avant TOITURE ET FACADES
Localisation : Mur A
Parties d'ouvrages ou de composants : Autres (Enduit projeté)
Descriptif Laboratoire : Toile fibreuse blanche non séparable + enduit compact beige + matériau gris en faible quantité non séparable
Résultat (justification) : Amiante non détectée (RESULTAT ANALYSE)

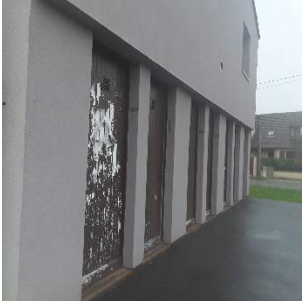
Identification : P008
Pièce et étage : Pignon droit TOITURE ET FACADES
Localisation : Mur B
Parties d'ouvrages ou de composants : Autres (Enduit projeté)
Descriptif Laboratoire : Toile fibreuse blanche non séparable + enduit beige + matériau gris non séparable
Résultat (justification) : Amiante non détectée (RESULTAT ANALYSE)

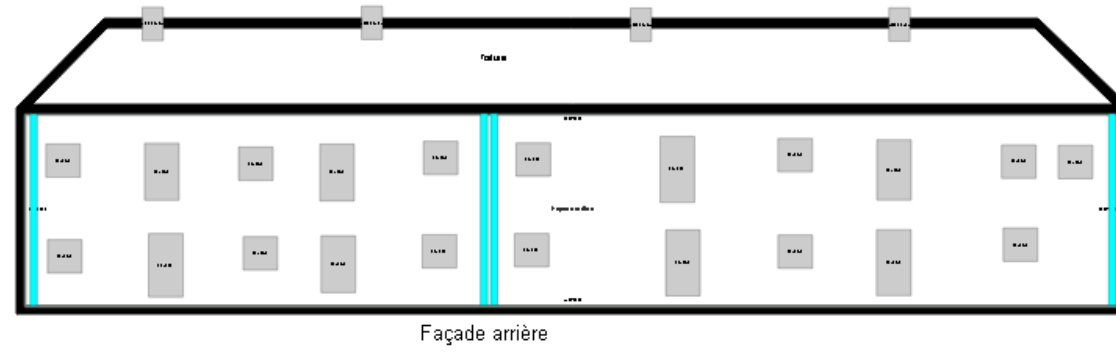
Façade

Changement CP en métal

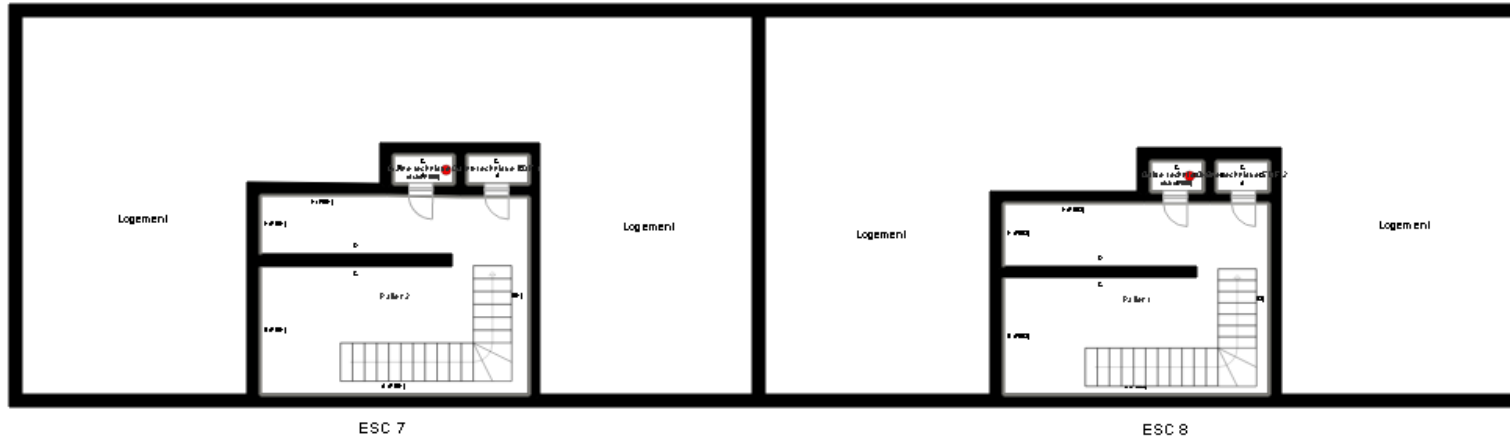
R+1 ESC 7/ ESC 8

● Conduite ventilation en tirage

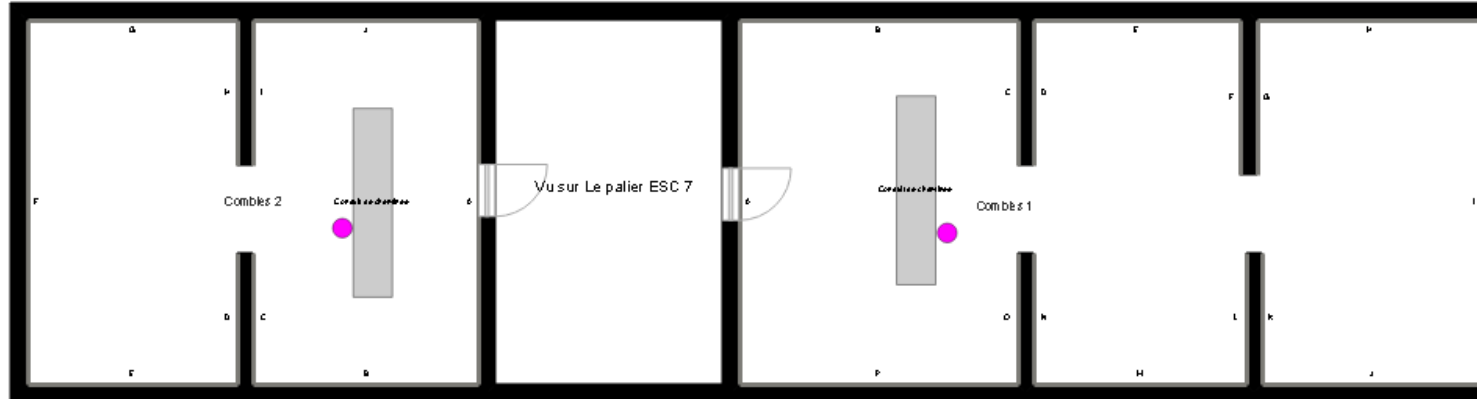
Combles ESC 7

● Conduit de ventilation en PVC

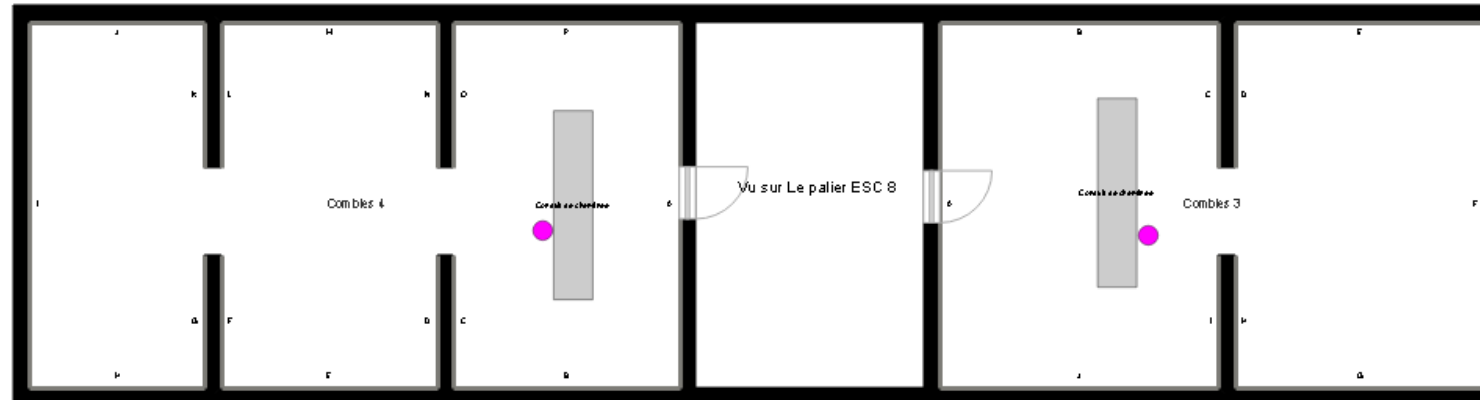
Combles ESC 8

● Conduit de ventilation en PVC
