Rapport de repérage des matériaux et produits contenant de l'amiante avant réalisation de travaux dans un immeuble bâti

64, Rue des Marjolaines - Logement 2 - ESC AA - RC
77400 DAMPART

61LAA0002 12/06/2020 - 18:28

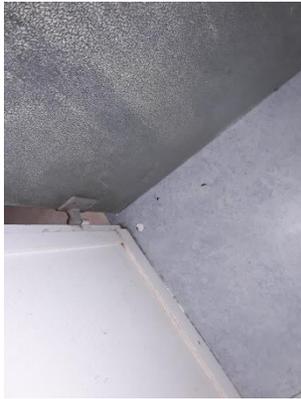
Identification : P008 (Fr1)
Pièce et étage : Cuisine RC
Localisation : Sol
Parties d'ouvrages ou de composants : Revêtements de sols (Sous-couches (carton, feutre, -) des revêtements souples)
Descriptif Laboratoire : Revêtement souple bleu
Résultat (justification) : Amiante non détectée (RESULTAT ANALYSE)

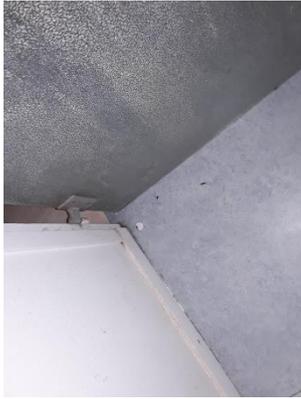
Identification : P008 (Fr2)
Pièce et étage : Cuisine RC
Localisation : Sol
Parties d'ouvrages ou de composants : Revêtements de sols (Sous-couches (carton, feutre, -) des revêtements souples)
Descriptif Laboratoire : Revêtement souple marron
Résultat (justification) : Amiante non détectée (RESULTAT ANALYSE)

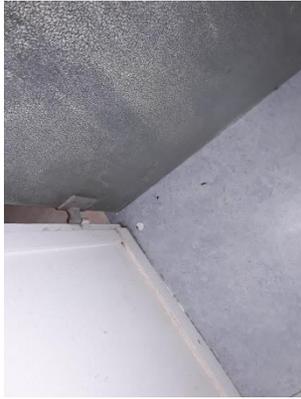
Identification : P008 (Fr3)
Pièce et étage : Cuisine RC
Localisation : Sol
Parties d'ouvrages ou de composants : Revêtements de sols (Sous-couches (carton, feutre, -) des revêtements souples)
Descriptif Laboratoire : Dalle dure cassante grise
Résultat (justification) : Amiante détecté (RESULTAT ANALYSE)

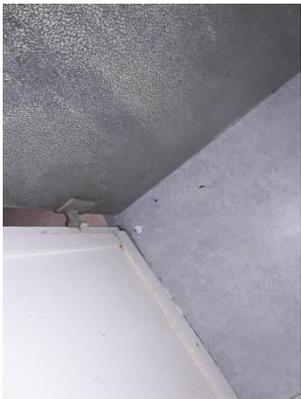
Identification : P008 (Fr4)
Pièce et étage : Cuisine RC
Localisation : Sol
Parties d'ouvrages ou de composants : Revêtements de sols (Sous-couches (carton, feutre, -) des revêtements souples)
Descriptif Laboratoire : Colle polymère jaune non séparable + colle polymère jaune en faible quantité non séparable + colle bitumineuse noire
Résultat (justification) : Amiante détecté (RESULTAT ANALYSE)

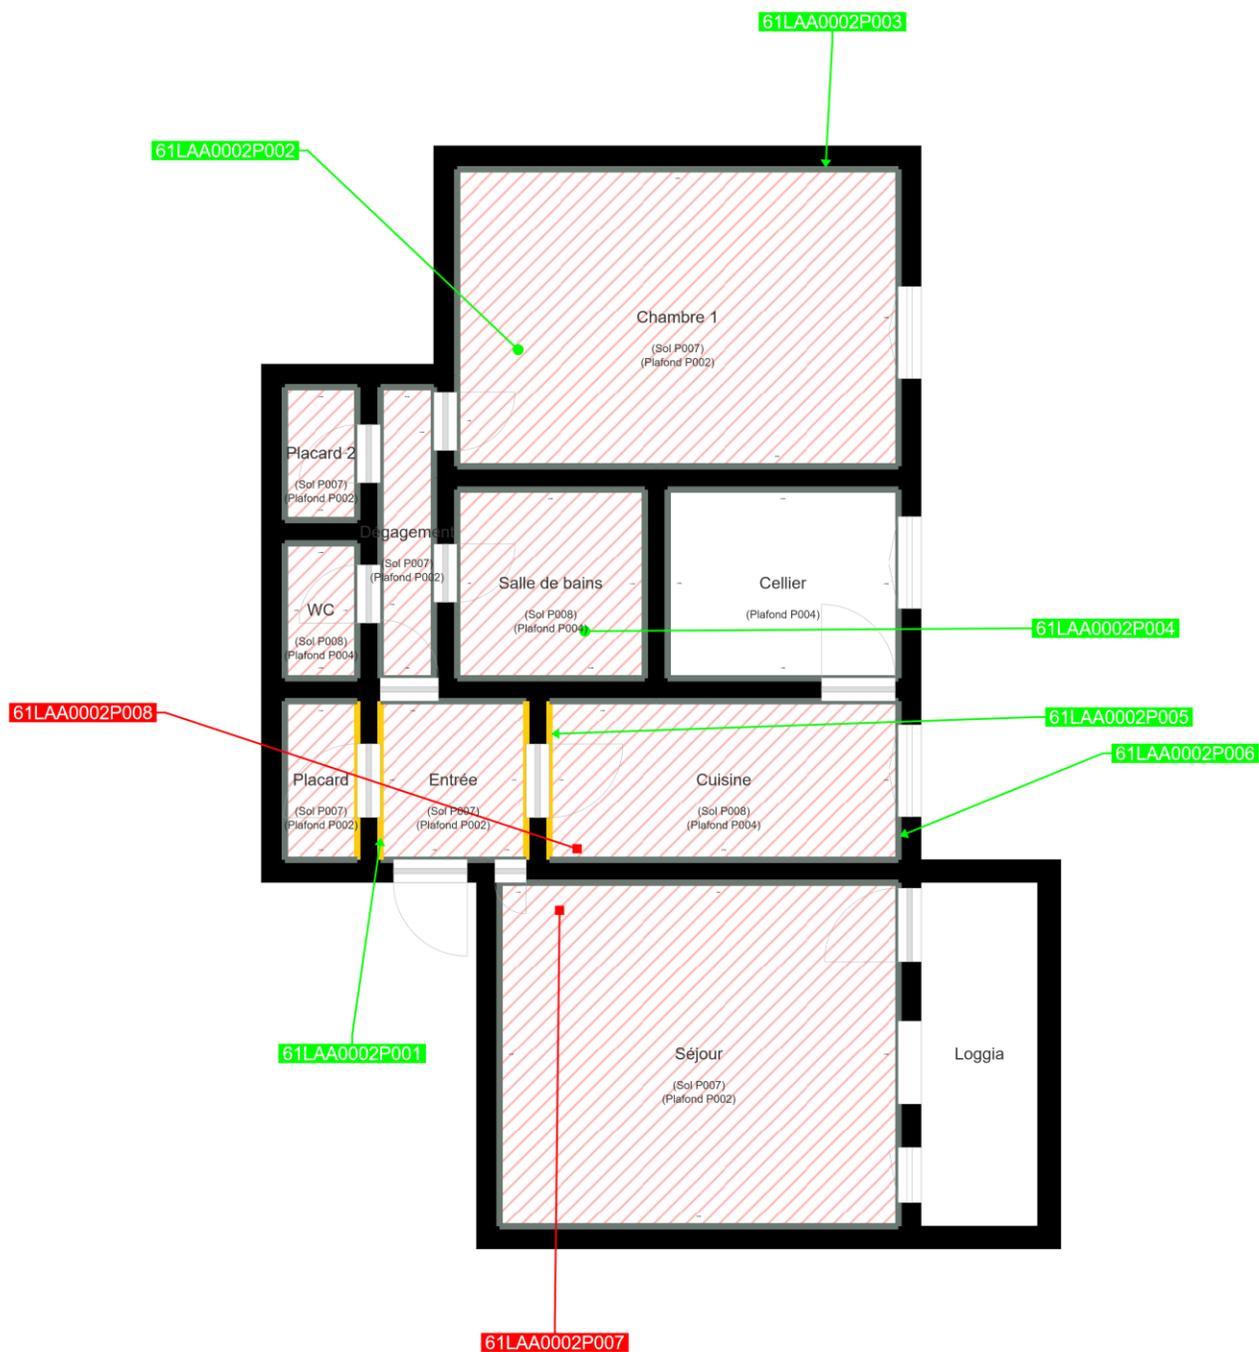
PLANCHE DE REPERAGE

Bien : 61LAA0002 - 64, Rue des Marjolaines - Logement 2 - ESC AA - RC 77400 DAMPART
