**Dossier établi pour le compte de :** Office Public de l'Habitat 77

**N° de dossier :** 2013-09-300 FK DTA PC 062LAA OPH

**Date de visite :** 14 novembre 2013  
**Heure d'arrivée sur site :** 09 : 40  
**Heure de départ du site :** 17 : 40  
**N° de dossier :** 2013-09-300 FK DTA PC 062LAA OPH  
**Diagnostic établi par :** F. KLAI  
**Identité du propriétaire :** Office Public de l'Habitat 77  
**Adresse du propriétaire :** 10 Avenue Charles Péguy  
77000 MELUN  
**Adresse du bien visité :** 14 RUE D'EST D'ORVES  
77000 MELUN

## FICHE RECAPITULATIVE DU DOSSIER TECHNIQUE AMIANTE

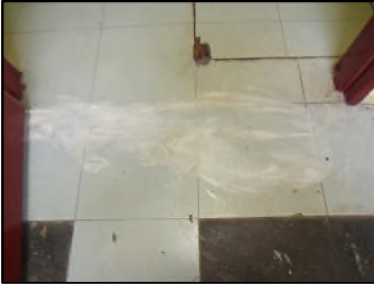
Photo N° 523 ECH-N°1  
REVETEMENT DE SOL PALIER  
VOLEE ESCALIER 1 au 10  
Planchers Dalles de sol 50x50 avec  
colle jaune

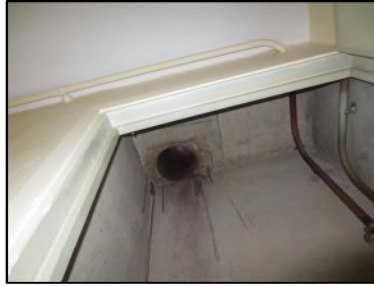
Photo N° 524 AMIANTE CIMENT --  
PALIER VOLEE ESCALIER + 10  
Gaines & coffres horizontaux  
Ventilation haute (Fibres-ciment)

N° dossier : 2013-09-300 FK DTA PC 062LAA OPH  
Date de l'évaluation : 14/11/2013  
Bâtiment :  
Local ou zone homogène : Ech :  
Désignation déclarée du local : PALIER VOLEE ESCALIER + 10  
Matériau ou produit : Conduits de fluide, Ventilation haute (Fibres-ciment)  
Conclusion : Procéder à une évaluation périodique
