**N° de dossier :** 2013-09-300 FK DTA PC 062LAC OPH

**Date de visite :** 14 novembre 2013  
**Heure d'arrivée sur site :** 09 : 40  
**Heure de départ du site :** 17 : 40  
**N° de dossier :** 2013-09-300 FK DTA PC 062LAC OPH  
**Diagnostic établi par :** F. KLAI  
**Identité du propriétaire :** Office Public de l'Habitat 77  
**Adresse du propriétaire :** 10 Avenue Charles Péguy  
77000 MELUN  
**Adresse du bien visité :** 18 RUE D'EST D'ORVES  
77000 MELUN

## FICHE RECAPITULATIVE DU DOSSIER TECHNIQUE AMIANTE

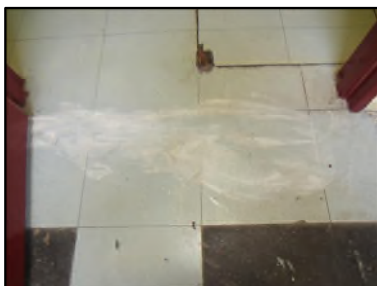
Photo N° 523 ECH-N°1  
REVETEMENT DE SOL PALIER  
VOLEE ESCALIER 1 au 10  
Planchers Dalles de sol 50x50 avec  
colle jaune

N° dossier : 2013-09-300 FK DTA PC 062LAA OPH  
 Date de l'évaluation : 14/11/2013  
 Bâtiment :  
 Local ou zone homogène : Ech : ECH-N°1  
 Désignation déclarée du local : PALIER VOLEE ESCALIER +6  
 Matériau ou produit : Planchers, Dalles de sol 30x30 avec colle noire  
**Conclusion :** Procéder à une évaluation périodique
