N° de dossier : 2013-09-300 FK DTA PC 062LAE OPH

Date de visite : 21 novembre 2013
Heure d'arrivée sur site : 09 : 30
Heure de départ du site : 17 : 30
N° de dossier : 2013-09-300 FK DTA PC 062LAE OPH
Diagnostic établi par : F. KLAI
Identité du propriétaire : Office Public de l'Habitat 77
Adresse du propriétaire : 10 Avenue Charles Péguy
77000 MELUN
Adresse du bien visité : 29 RUE J.MOULIN
77000 MELUN

29 RUE J.MOULIN
77000 MELUN

FICHE RECAPITULATIVE DU DOSSIER TECHNIQUE AMIANTE

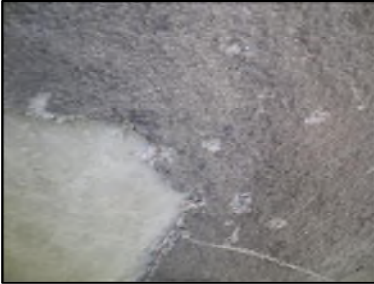
Photo N° 528 ECH-N°1 FLOCAGE -
COULOIR DE CAVE_S.sol Plafonds
Flocage

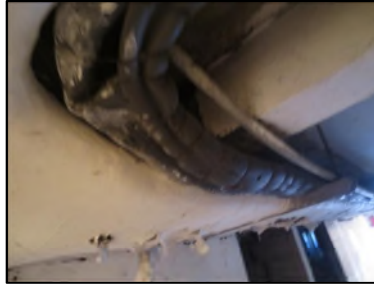
Photo N° 545 ECH-N°2
CALORIFUGEAGE COULOIR DE
CAVE_S.sol Conduits de fluide Laine
minérale + enveloppe plâtrée

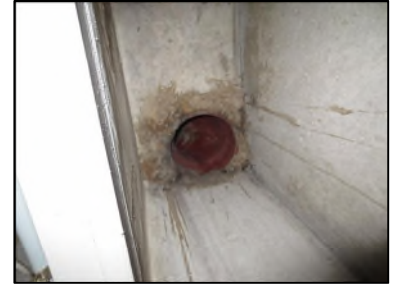
Photo N° 549 AMIANTE CIMENT --
NC-Gaine Technique 13 Conduits de
ventilation Ventilation haute (Fibres-
ciment)

N° dossier : 2013-09-300 FK DTA PC 062LAE OPH
Date de l'évaluation : 21/11/2013
Bâtiment :
Local ou zone homogène : Ech :
Désignation déclarée du local : NC-Gaine Technique 13
Matériau ou produit : Conduits de ventilatin, Ventilation haute (Fibres-ciment)
Conclusion : Procéder à une évaluation périodique
