**N° de dossier :** 2013-09-300 FK DTA PC 062LAF OPH

**Date de visite :** 21 novembre 2013  
**Heure d'arrivée sur site :** 09 : 30  
**Heure de départ du site :** 17 : 30  
**N° de dossier :** 2013-09-300 FK DTA PC 062LAF OPH  
**Diagnostic établi par :** F. KLAI  
**Identité du propriétaire :** Office Public de l'Habitat 77  
**Adresse du propriétaire :** 10 Avenue Charles Péguy  
77000 MELUN  
**Adresse du bien visité :** 39 RUE J.MOULIN  
77000 MELUN

39 RUE J.MOULIN  
77000 MELUN

**FICHE RECAPITULATIVE DU DOSSIER TECHNIQUE AMIANTE**

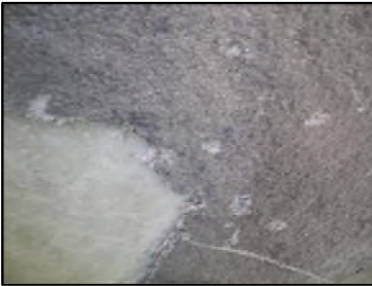
Photo N° 528 ECH-N°1 FLOCAGE -  
COULOIR DE CAVE\_S.sol Plafonds  
Flocage

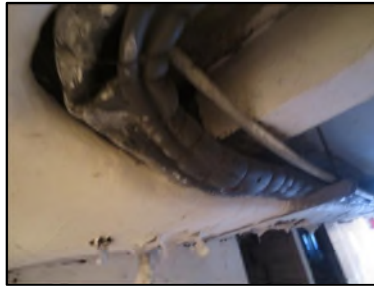
Photo N° 545 ECH-N°2  
CALORIFUGEAGE COULOIR DE  
CAVE\_S.sol Conduits de fluide Laine  
minérale + enveloppe plâtrée

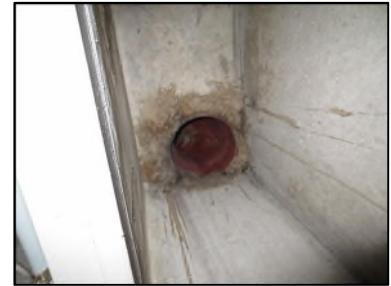
Photo N° 549 AMIANTE CIMENT --  
NC-Gaine Technique 13 Conduits de  
ventilation Ventilation haute (Fibres-  
ciment)

N° dossier : 2013-09-300 FK DTA PC 062LAE OPH  
Date de l'évaluation : 21/11/2013  
Bâtiment :  
Local ou zone homogène : Ech :  
Désignation déclarée du local : NC-Gaine Technique 13  
Matériau ou produit : Conduits de ventilatin, Ventilation haute (Fibres-ciment)  
Conclusion : Procéder à une évaluation périodique

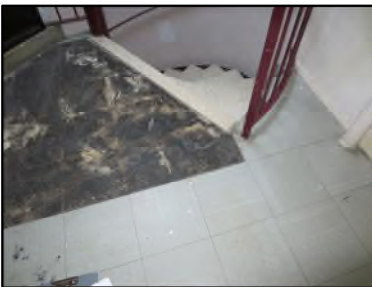
Photo N° 550 ECH-N°3  
REVETEMENT DE SOL PALIER  
VOLEE ESCALIER 1 au 13  
Planchers Dalles de sol 30x30 avec  
colle noire

N° dossier : 2013-09-300 FK DTA PC 062LAE OPH  
 Date de l'évaluation : 21/11/2013  
 Bâtiment :  
 Local ou zone homogène : Ech : ECH-N°3  
 Désignation déclarée du local : PALIER VOLEE ESCALIER +1  
 Matériau ou produit : Planchers, Dalles de sol 30x30 avec colle noire  
**Conclusion :** Procéder à une évaluation périodique
