N° de dossier : 2013-09-300 FK DTA PC 062LAH OPH

Date de visite : 21 novembre 2013

Date de visite : 21 novembre 2013
Heure d'arrivée sur site : 09 : 30
Heure de départ du site : 17 : 30
N° de dossier : 2013-09-300 FK DTA PC 062LAH OPH
Diagnostic établi par : F. KLAI
Identité du propriétaire : Office Public de l'Habitat 77
Adresse du propriétaire : 10 Avenue Charles Péguy
77000 MELUN
Adresse du bien visité : 17 AVENUE DU ML JUIN
77000 MELUN

FICHE RECAPITULATIVE DU DOSSIER TECHNIQUE AMIANTE

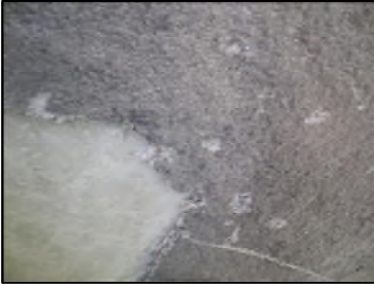
Photo N° 528 ECH-N°1 FLOCAGE
COULOIR DE CAVE_S.sol Plafonds
Flocage

Echantillon N° : 14H001828-001
Référence échantillon : 062LAH - Sous-sol - Flocage

Paramètres	Résultats
Phase 1	
Description visuelle	Matériau non compact fibreux gris
Traitement de l'échantillon	-
Nombre de préparations	2
* Résultat de l'analyse par MOLP	Fibres d'amiante non détectées

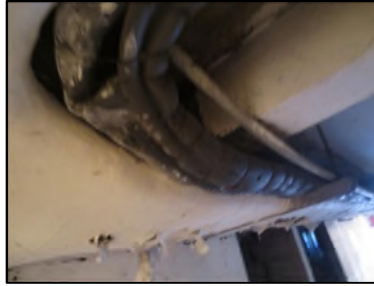
Photo N° 545 ECH-N°2
CALORIFUGEAGE - COULOIR DE
CAVE_S.sol Conduits de fluide Laine
minérale + enveloppe plâtrée

Echantillon N° : 14H001828-002
Référence échantillon : 062LAH - Sous-sol - Calorifugeages laine + plâtre

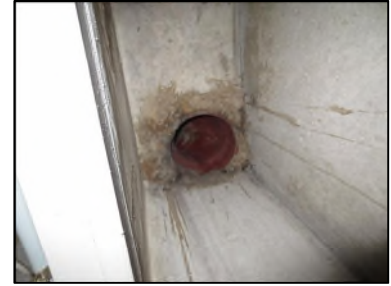
Localisation	Nature du matériau	Etat de conservation (1)
Gaine Technique 17 (Conduits de ventilation)	Amiante ciment (Ventilation haute (Fibres-ciment))	EP

Photo N° 549 AMIANTE CIMENT --
NC-Gaine Technique 13 Conduits de
ventilation Ventilation haute (Fibres-
ciment)

N° dossier : 2013-09-300 FK DTA PC 062LAE OPH
Date de l'évaluation : 21/11/2013
Bâtiment :
Local ou zone homogène : Ech :
Désignation déclarée du local : NC-Gaine Technique 13
Matériau ou produit : Conduits de ventilatin, Ventilation haute (Fibres-ciment)
Conclusion : Procéder à une évaluation périodique

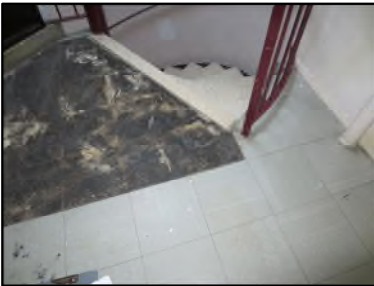
Photo N° 550 ECH-N°3
REVELEMENT DE SOL PALIER
VOLEE ESCALIER 1 au 13
Planchers Dalles de sol 30x30 avec
colle noire

Echantillon N° : 14H001828-003
Référence échantillon : 062LAH - Palier étage - Dalle de sol grise

Paramètres	Résultats
Phase 1	
Description visuelle	Plaque semi dure grise (dalle) et traces de colle noire (indissociable, phases préparées ensemble)
Traitement de l'échantillon	Calcination et attaque acide (méthode interne de traitement)
Nombre de préparations	1
* Résultat de l'analyse par MET	Fibres d'amiante de type chrysotile
Phase 2	
Description visuelle	Colle noire
Traitement de l'échantillon	-
Nombre de préparations	2
* Résultat de l'analyse par MOLP	Fibres d'amiante de type chrysotile
