**N° de dossier :** 2013-09-300 FK DTA PC 062LAI OPH

**Date de visite :** 21 novembre 2013  
**Heure d'arrivée sur site :** 09 : 30  
**Heure de départ du site :** 17 : 30  
**N° de dossier :** 2013-09-300 FK DTA PC 062LAI OPH  
**Diagnostic établi par :** F. KLAI  
**Identité du propriétaire :** Office Public de l'Habitat 77  
**Adresse du propriétaire :** 10 Avenue Charles Péguy  
77000 MELUN  
**Adresse du bien visité :** 5 RUE CLAUDE BERNARD  
77000 MELUN

**FICHE RECAPITULATIVE DU DOSSIER TECHNIQUE AMIANTE**

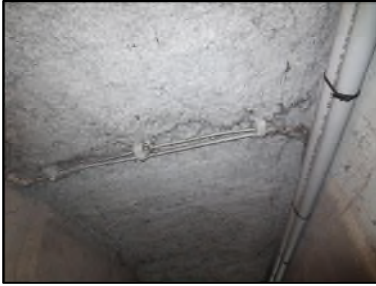
Photo N° 495 ECH-N°1 FLOCAGE -  
COULOIR DE CAVE\_S.sol

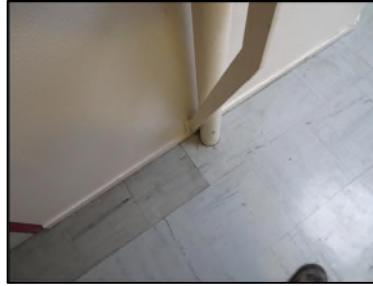
Photo N° 516 ECH-N°3  
REVETEMENT DE SOL PALIER  
VOLEE ESCALIER 1 au 13  
Planchers Dalles de sol 30x30 avec  
colle noire

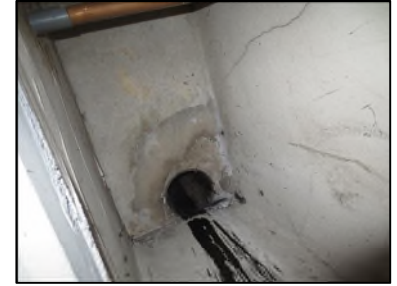
Photo N° 517 AMIANTE CIMENT --  
NC-Gaine Technique 13 Conduits de  
ventilation Ventilation haute (Fibres-  
ciment)

N° dossier : 2013-09-300 FK DTA PC 062LAI OPH  
Date de l'évaluation : 21/11/2013  
Bâtiment :  
Local ou zone homogène : Ech :  
Désignation déclarée du local : NC-Gaine Technique 13  
Matériau ou produit : Conduits de ventilatin, Ventilation haute (Fibres-ciment)  
Conclusion : Procéder à une évaluation périodique
