Dossier établi pour le compte de : Office Public de l'Habitat 77

N° de dossier : 2013-09-300 FK DTA PC 062LAJ OPH

Date de visite : 21 novembre 2013
Heure d'arrivée sur site : 09 : 30
Heure de départ du site : 17 : 30
N° de dossier : 2013-09-300 FK DTA PC 062LAJ OPH
Diagnostic établi par : F. KLAI
Identité du propriétaire : Office Public de l'Habitat 77
Adresse du propriétaire : 10 Avenue Charles Péguy
77000 MELUN
Adresse du bien visité : 7 RUE CLAUDE BERNARD
77000 MELUN

FICHE RECAPITULATIVE DU DOSSIER TECHNIQUE AMIANTE

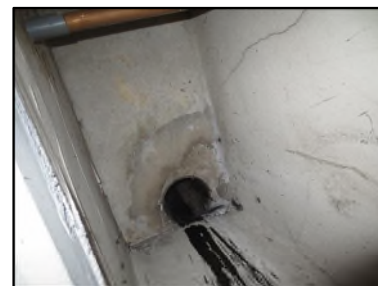
Photo N° 517 AMIANTE CIMENT --
NC-Gaine Technique 13 Conduits de
ventilation Ventilation haute (Fibres-
ciment)

Localisation	Nature du matériau	Etat de conservation (1)
--NC-Gaine Technique 13 (Conduits de ventilation)	Amiante ciment (Ventilation haute (Fibres-ciment))	EP
PALIER VOLEE ESCALIER +1 (Planchers)	Revêtement de sol (Dalles de sol 30x30 avec colle noire)	EP
PALIER VOLEE ESCALIER +2 (Planchers)	Revêtement de sol (Dalles de sol 30x30 avec colle noire)	EP
PALIER VOLEE ESCALIER +3 (Planchers)	Revêtement de sol (Dalles de sol 30x30 avec colle noire)	EP
PALIER VOLEE ESCALIER +4 (Planchers)	Revêtement de sol (Dalles de sol 30x30 avec colle noire)	EP
PALIER VOLEE ESCALIER +5 (Planchers)	Revêtement de sol (Dalles de sol 30x30 avec colle noire)	EP
PALIER VOLEE ESCALIER +6 (Planchers)	Revêtement de sol (Dalles de sol 30x30 avec colle noire)	EP
PALIER VOLEE ESCALIER +7 (Planchers)	Revêtement de sol (Dalles de sol 30x30 avec colle noire)	EP
PALIER VOLEE ESCALIER +8 (Planchers)	Revêtement de sol (Dalles de sol 30x30 avec colle noire)	EP

N° dossier : 2013-09-300 FK DTA PC 062LAJ OPH
Date de l'évaluation : 21/11/2013
Bâtiment :
Local ou zone homogène : Ech :
Désignation déclarée du local : NC-Gaine Technique 13
Matériau ou produit : Conduits de ventilatin, Ventilation haute (Fibres-ciment)
Conclusion : Procéder à une évaluation périodique
