**Dossier établi pour le compte de :** Office Public de l'Habitat 77

**N° de dossier :** 2013-09-300 FK DTA PC 062LAK OPH

**Date de visite :** 21 novembre 2013

9 RUE CLAUDE BERNARD  
77000 MELUN

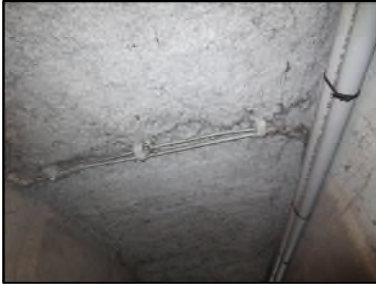
Photo N° 495 ECH-N°1 FLOCAGE -  
COULOIR DE CAVE\_S.sol

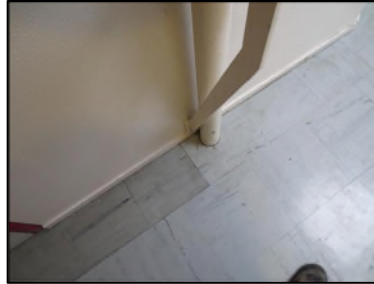
Photo N° 516 ECH-N°3  
REVETEMENT DE SOL PALIER  
VOLEE ESCALIER 1 au 13  
Planchers Dalles de sol 30x30 avec  
colle noire

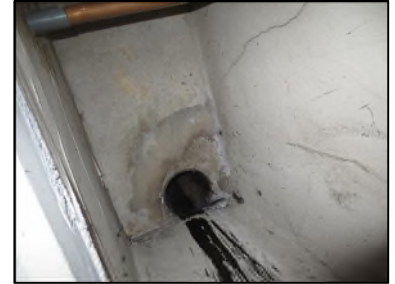
Photo N° 517 AMIANTE CIMENT --  
NC-Gaine Technique 13 Conduits de  
ventilation Ventilation haute (Fibres-  
ciment)

N° dossier : 2013-09-300 FK DTA PC 062LAK OPH  
Date de l'évaluation : 21/11/2013  
Bâtiment :  
Local ou zone homogène : Ech :  
Désignation déclarée du local : NC-Gaine Technique 13  
Matériau ou produit : Conduits de ventilatin, Ventilation haute (Fibres-ciment)  
**Conclusion :** Procéder à une évaluation périodique

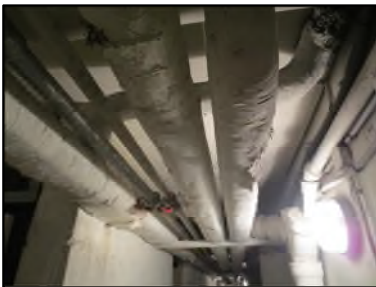
Photo N° 518 ECH-N°2  
CALORIFUGEAGE COULOIR DE  
CAVE\_S.sol Conduits de fluide Laine  
minérale + enveloppe plâtrée
