# FICHE RECAPITATIVE DE DOSSIER TECHNIQUE "AMIANTE"

Référence dossier : 2013-09-300 FK DTA PC 062LAK OPH, Date du rapport : 21 novembre 2013, nombre de pages : 8 pages

| Adresse du site : | 9 RUE CLAUDE BERNARD<br>77000- MELUN | | |

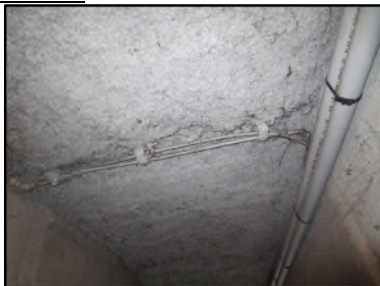
Photo N° 495 ECH-N°1 FLOCAGE -  
COULOIR DE CAVE\_S.sol

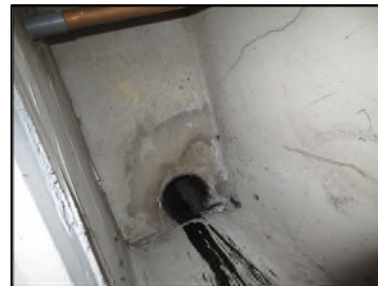
Photo N° 517 AMIANTE CIMENT --  
NC-Gaine Technique 13 Conduits de  
ventilation Ventilation haute (Fibres-  
ciment)

| Date de chaque repérage | Type de repérage | Matériau ou produit | Localisation précise (faire référence le cas échéant au plan, croquis ou photos joints) | Etat de conservation (2) | Mesures préconisées par l'opérateur |
|---|---|---|---|---|---|
| 21 novembre 2013 | Amiante ciment | Ventilation haute (Fibres-ciment) | --NC-Gaine Technique 13 | EP | Evaluation périodique |
