Rapport de mission de repérage des matériaux et produits contenant de l'amiante avant réalisation de travaux

29 RUE J MOULIN - Appartement 1001
77000 MELUN

RAPPORT N° :	OPH77 62LAE1001	Date d'émission du rapport :	20/07/2017
Le repérage a été réalisé le :	05/07/2017	Accompagnateur :	
Par :	Amadou SY	Laboratoire d'Analyses :	ITGA
N° certificat de qualification :	CPDI4148	Adresse laboratoire :	3 RUE ARMAND HERPIN LACROIX - CS 46537 35065 RENNES CEDEX
Date d'obtention :	09/11/2016	Numéro d'accréditation :	1-5967
Le présent rapport est établi par une personne dont les compétences sont certifiées par :	I.CERT Parc Edonia - Bâtiment G - Rue de la Terre Victoria - 35760 SAINT-GREGOIRE	Organisme d'assurance professionnelle :	ALLIANZ
		Adresse assurance :	Direction Opérations Entreprises 5C Esplanade Charles de Gaulle 33081 BORDEAUX CEDEX
		N° de contrat d'assurance :	55897385
		Date de validité :	31/12/2017

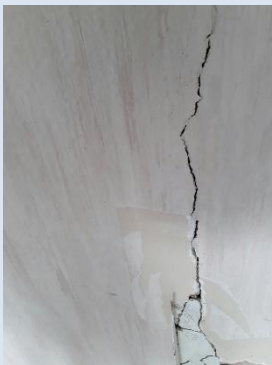
PRELEVEMENT : 62LAE1001P006		
NOM DU CLIENT	NUMERO DU DOSSIER	PIECE OU LOCAL
OPH77	62LAE1001 05/07/2017	Chambre 3
MATERIAU	DATE DE PRELEVEMENT	NOM DE L'OPERATEUR
Enduit plâtreux blanc en faible quantité non séparable + enduit compact gris + peinture non séparable	05/07/2017	SY Amadou
LOCALISATION		RESULTAT
Mur D		Amiante détecté (Chrysotile-Trémolite)
EMPLACEMENT
