# Rapport de repérage des matériaux et produits contenant de l'amiante avant réalisation de travaux dans un immeuble bâti

1  
14 RUE D'EST D'ORVES  
ESCALIER AA  
77000 MELUN

62CAA0001 26/06/2020 - 03:36

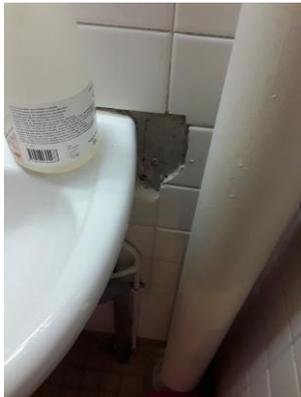
Identification : P005 (Fr1)
Pièce et étage : Salle d'eau RC
Localisation : Mur A
Parties d'ouvrages ou de composants : Autres (Faïence 1)
Descriptif Laboratoire : Peinture non séparable + colle beige + couche plâtreuse blanche non séparable
Résultat (justification) : Amiante détecté (RESULTAT ANALYSE)

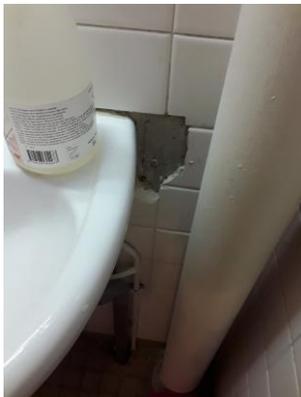
Identification : P005 (Fr2)
Pièce et étage : Salle d'eau RC
Localisation : Mur A
Parties d'ouvrages ou de composants : Autres (Faïence 1)
Descriptif Laboratoire : Carrelage
Résultat (justification) : Amiante non détectée (RESULTAT ANALYSE)

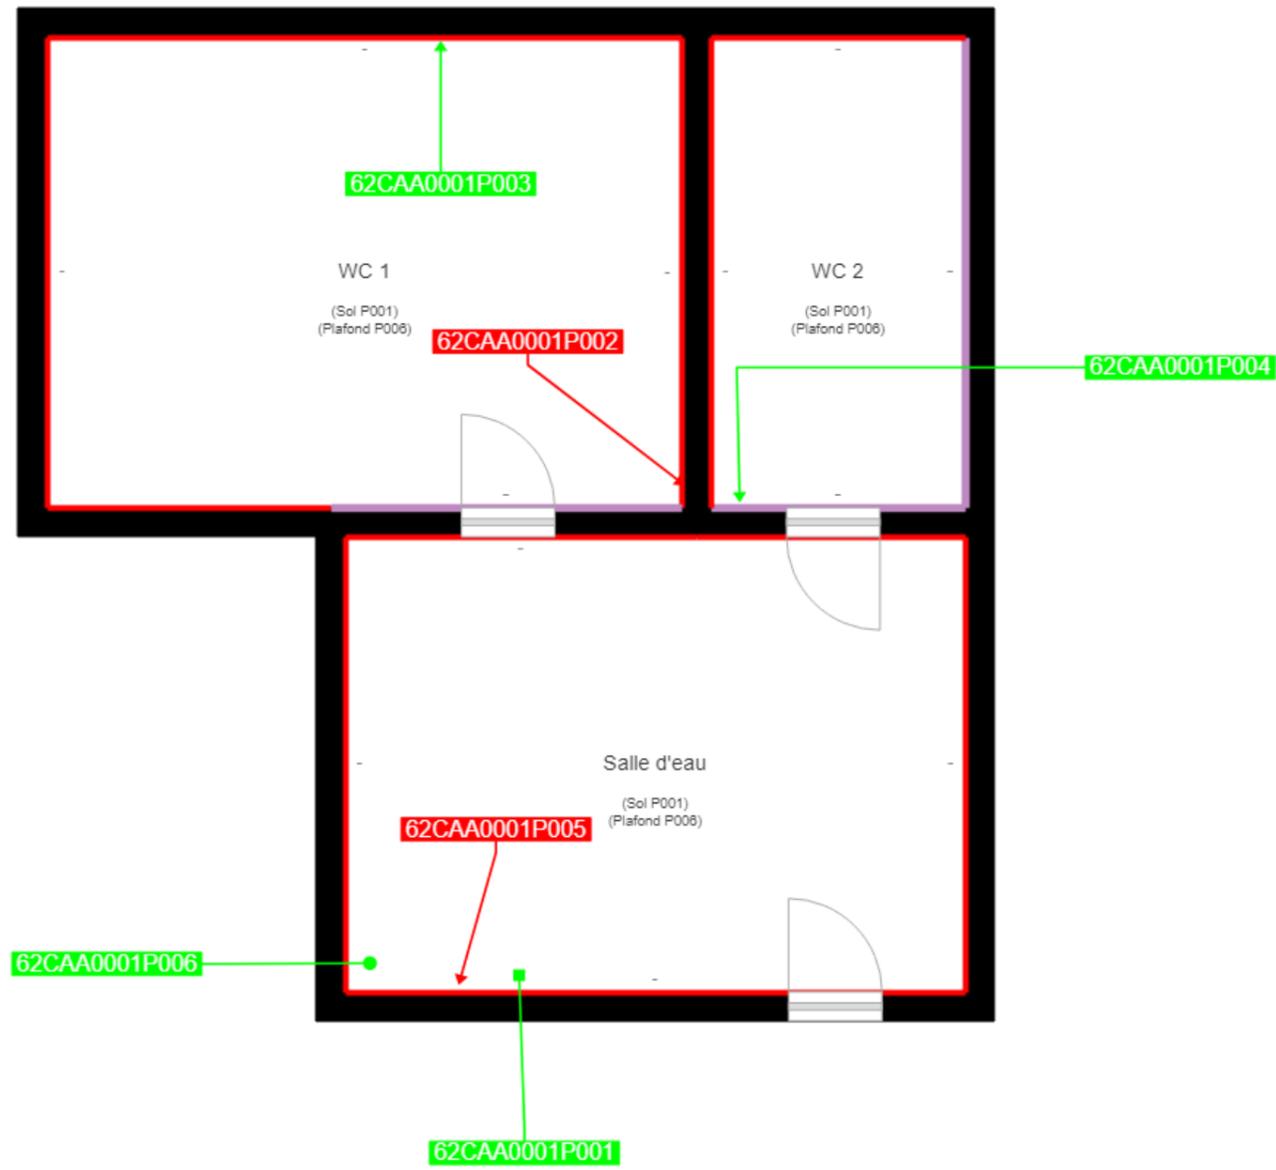
**PLANCHE DE REPERAGE**

Bien : 62CAA0001 - 1 14 RUE D'EST D'ORVES ESCALIER AA 77000 MELUN
