Rapport de repérage des matériaux et produits contenant de l'amiante avant réalisation de travaux dans un immeuble bâti

3
29 RUE JEAN MOULIN
ESCALIER AE
77000 MELUN

62CAE0003 17/06/2020 - 03:02

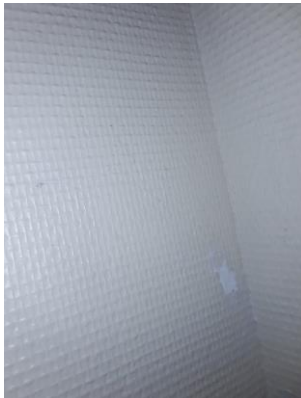
Identification : P003
Pièce et étage : WC RC
Localisation : Mur D
Parties d'ouvrages ou de composants : Murs et cloisons maçonnés (Enduits de lissage)
Descriptif Laboratoire : Peinture avec couche en toile + matériau plâtreux blanc en vrac non séparable
Résultat (justification) : Amiante non détectée (RESULTAT ANALYSE)

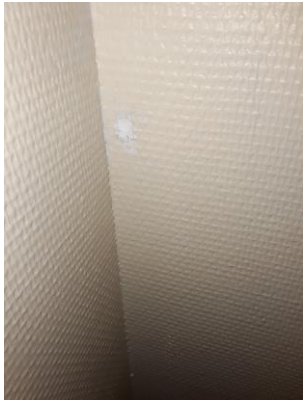
Identification : P004
Pièce et étage : WC RC
Localisation : Mur C
Parties d'ouvrages ou de composants : Murs et cloisons maçonnés (Enduits de lissage)
Descriptif Laboratoire : Peinture non séparable + matériau plâtreux blanc avec couche cartonnée et poussières
Résultat (justification) : Amiante non détectée (RESULTAT ANALYSE)
